堀之内北北西約 1km の地点で水田面に明瞭な変位を確認

鈴木康弘・渡辺満久

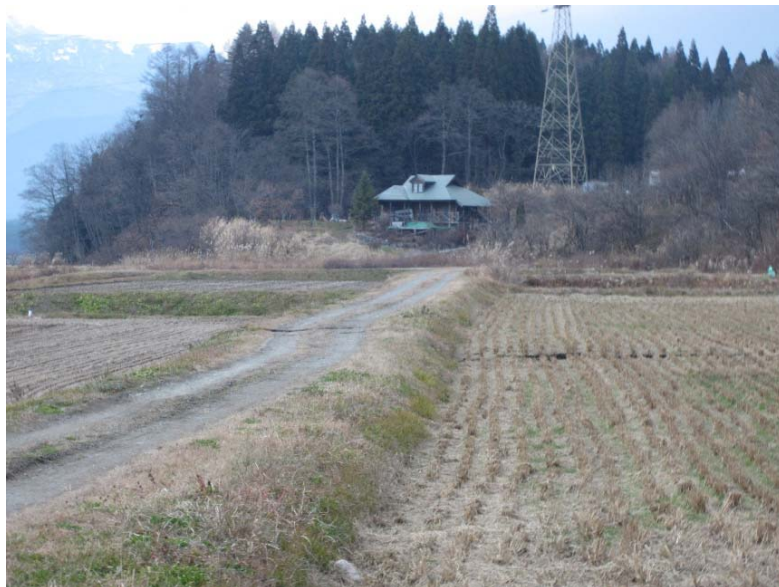
地表地震断層は白馬村大出付近の南北約 2km の範囲で顕著であるが、さらに南方（堀之内地区の北北西 1km）においても水田面に顕著な撓曲変形が確認された。上下変位量は約 30cm 程度で左横ずれ 30～40cm 程度を伴っている（写真 1）。

写真 1：堀之内地区の北北西 1km の地点の地震断層

（約 100m 東方の段丘面に撓曲が認められるため、ここに活断層が伏在することが推定されていた。）

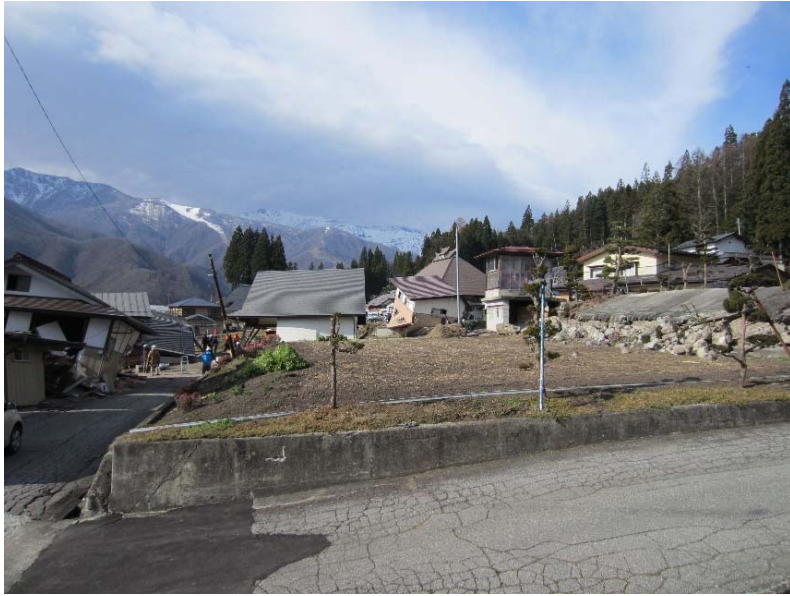
一方、堀之内地区の建物被害は甚大だが、ここにはこれまで活断層線が描かれていなかった。ここは、南方のトレースとの関係で、活断層必ず通るはずだと思ってきたが、正確な位置が特定できないため線を描けなかった（写真 2）。なお、この南の三日市場地区も同様に被害が甚大であり、ここには神城断層の副断層が引かれていた。

写真2：堀之内地区の被害
(堀之内地区から写真1 地点方向を望む。)

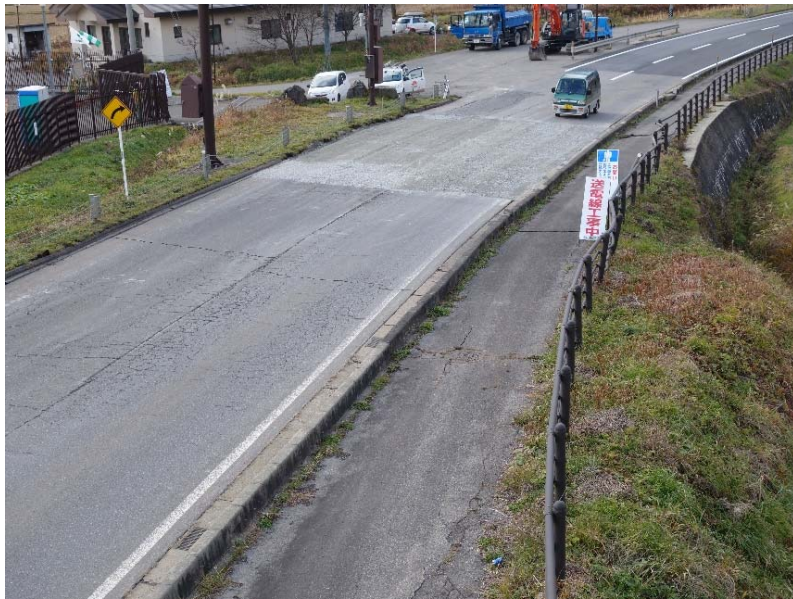
今回、東西方向の道路上で、上記の主断層のスラスト上端付近と推定される場所付近で、水平短縮の可能性のある変形が認められる（写真 3）。これが断層変位を示している可能性があるため、この地域については水田面の傾斜など、綿密な測量調査が必要である。もしもここまでの連続性が確認されれば地震断層の長さはさらに長くなる可能性もあり、さらなる精査が望まれる。（2014 年 11 月 24 日）

写真3：道路上における水平短縮の可能性のある変形
(神城地区の東西方向の道路上)
