堀之内北北西約 1km の水田の湛水で確認される南西側の低下

河本和朗（大鹿村中央構造線博物館）、松島信幸（伊那谷自然友の会）

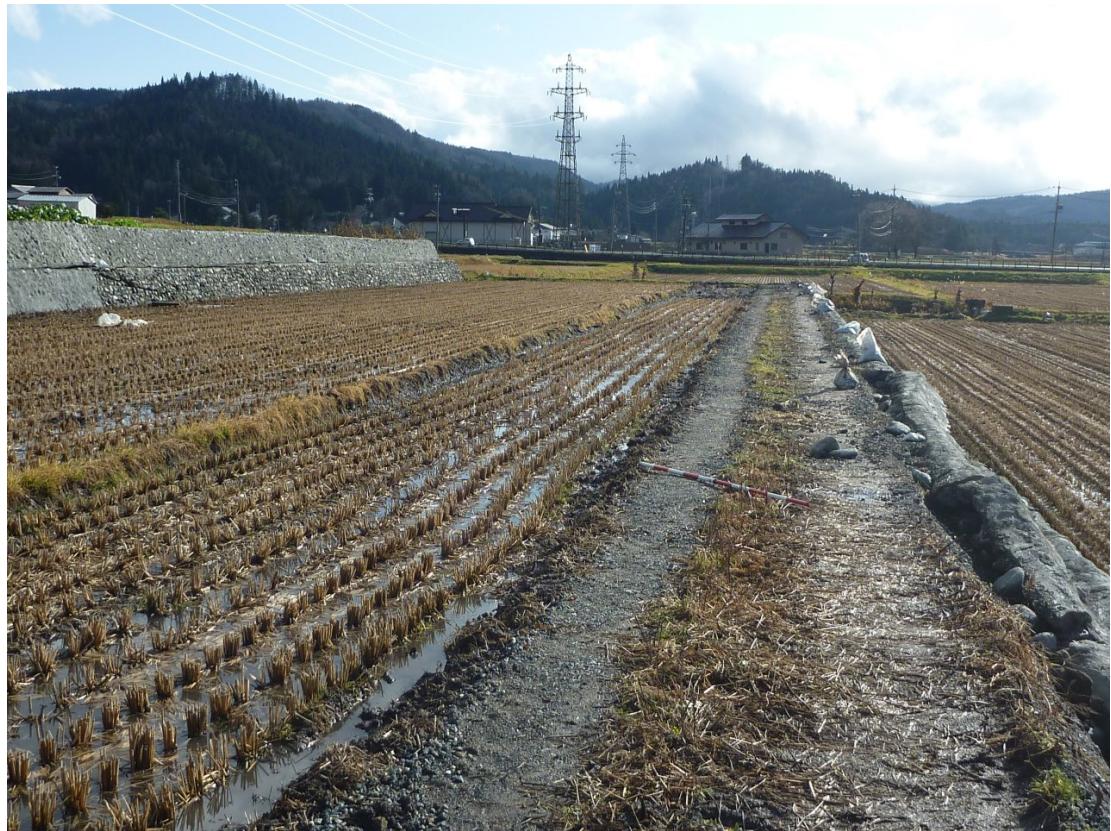
写真 1. 旧トレンチ地点付近の水田の畦の破損と稲株の左横ずれ変位

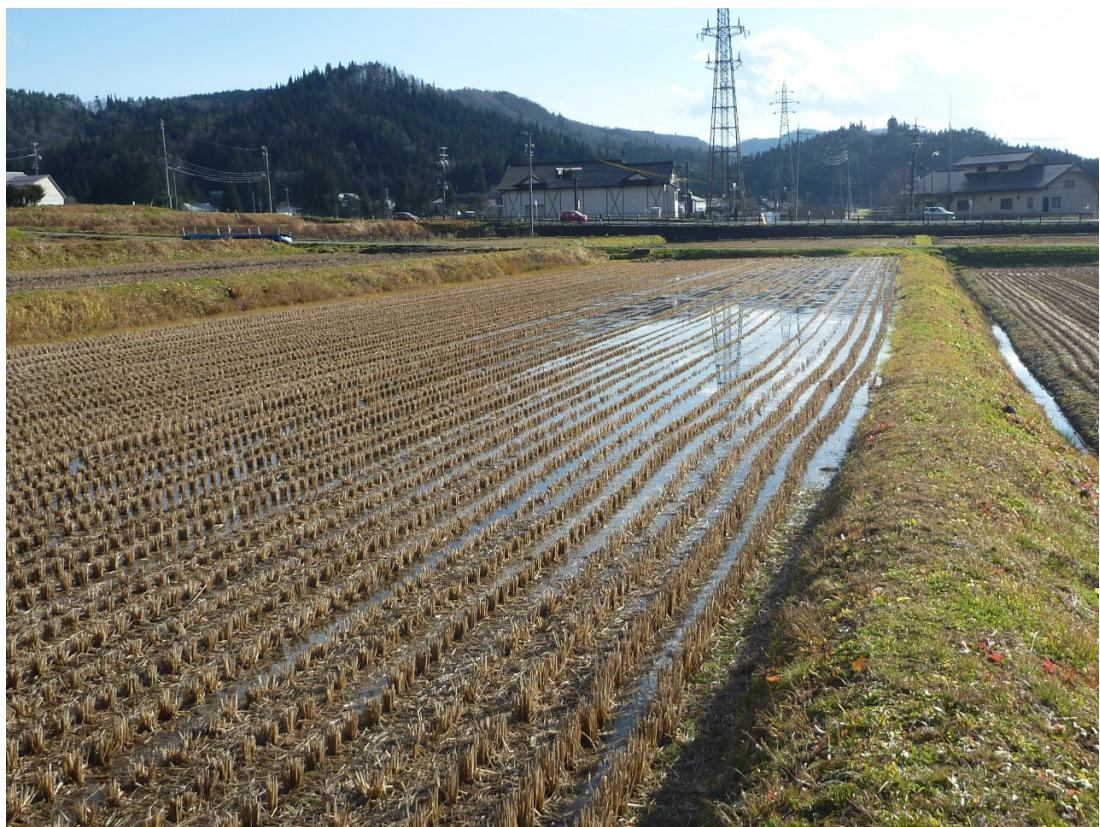
写真 2. 写真 1 の水田の南東に隣接する水田。南西側が低下し湛水

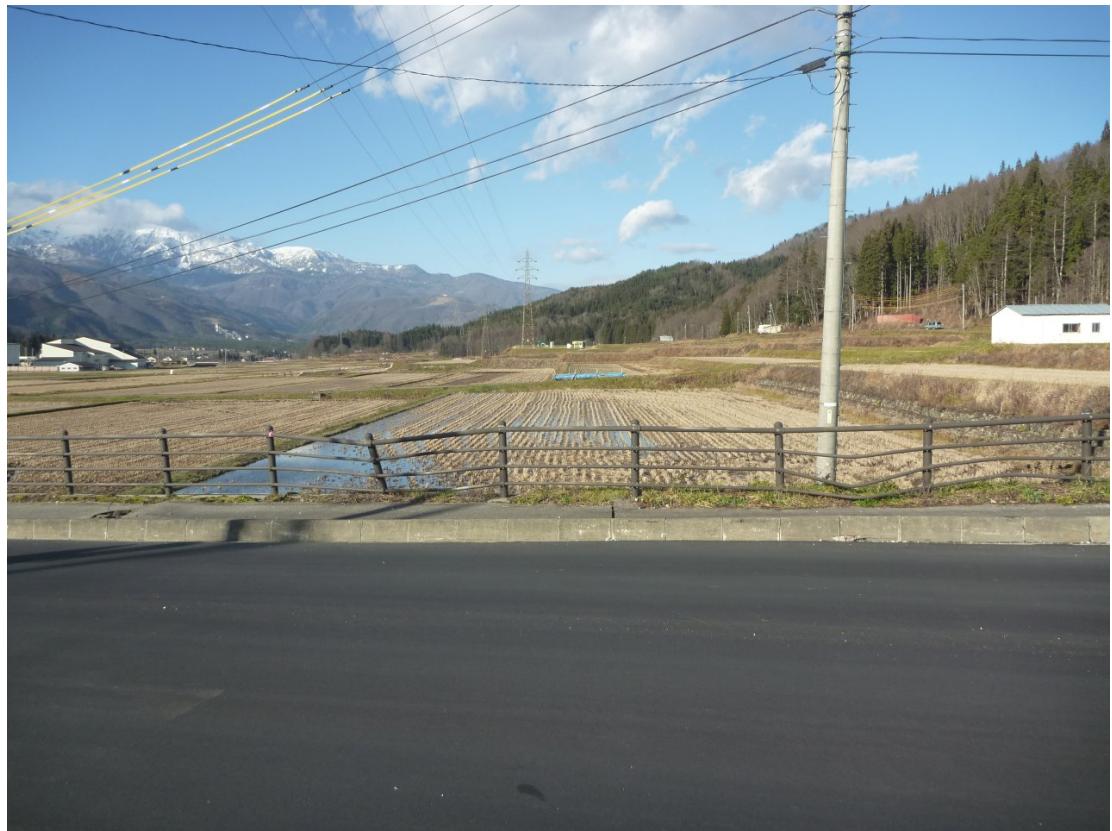
写真 3. 鈴木・渡辺報告写真 3 のガードレールの圧縮変形地点から北方。
正面送電鉄塔の左下が旧トレンチ地点。両地点を結ぶ直線の西側
(左側) の水田が低下し湛水している。道路面は修復済。
