# 2018年北海道胆振東部地震関係 厚真町管内地形・地質状況調査2回目報告

2018年10月8日(月)  
石狩沖積低地研究会

厚真町日高幌内川赤間ノ沢分岐点北側の既知地すべり箇所滑落崖での新第三系(軽舞層泥岩)大崩壊・地塊分離

調査箇所:北海道勇払郡厚真町幌里・富里・幌内地区

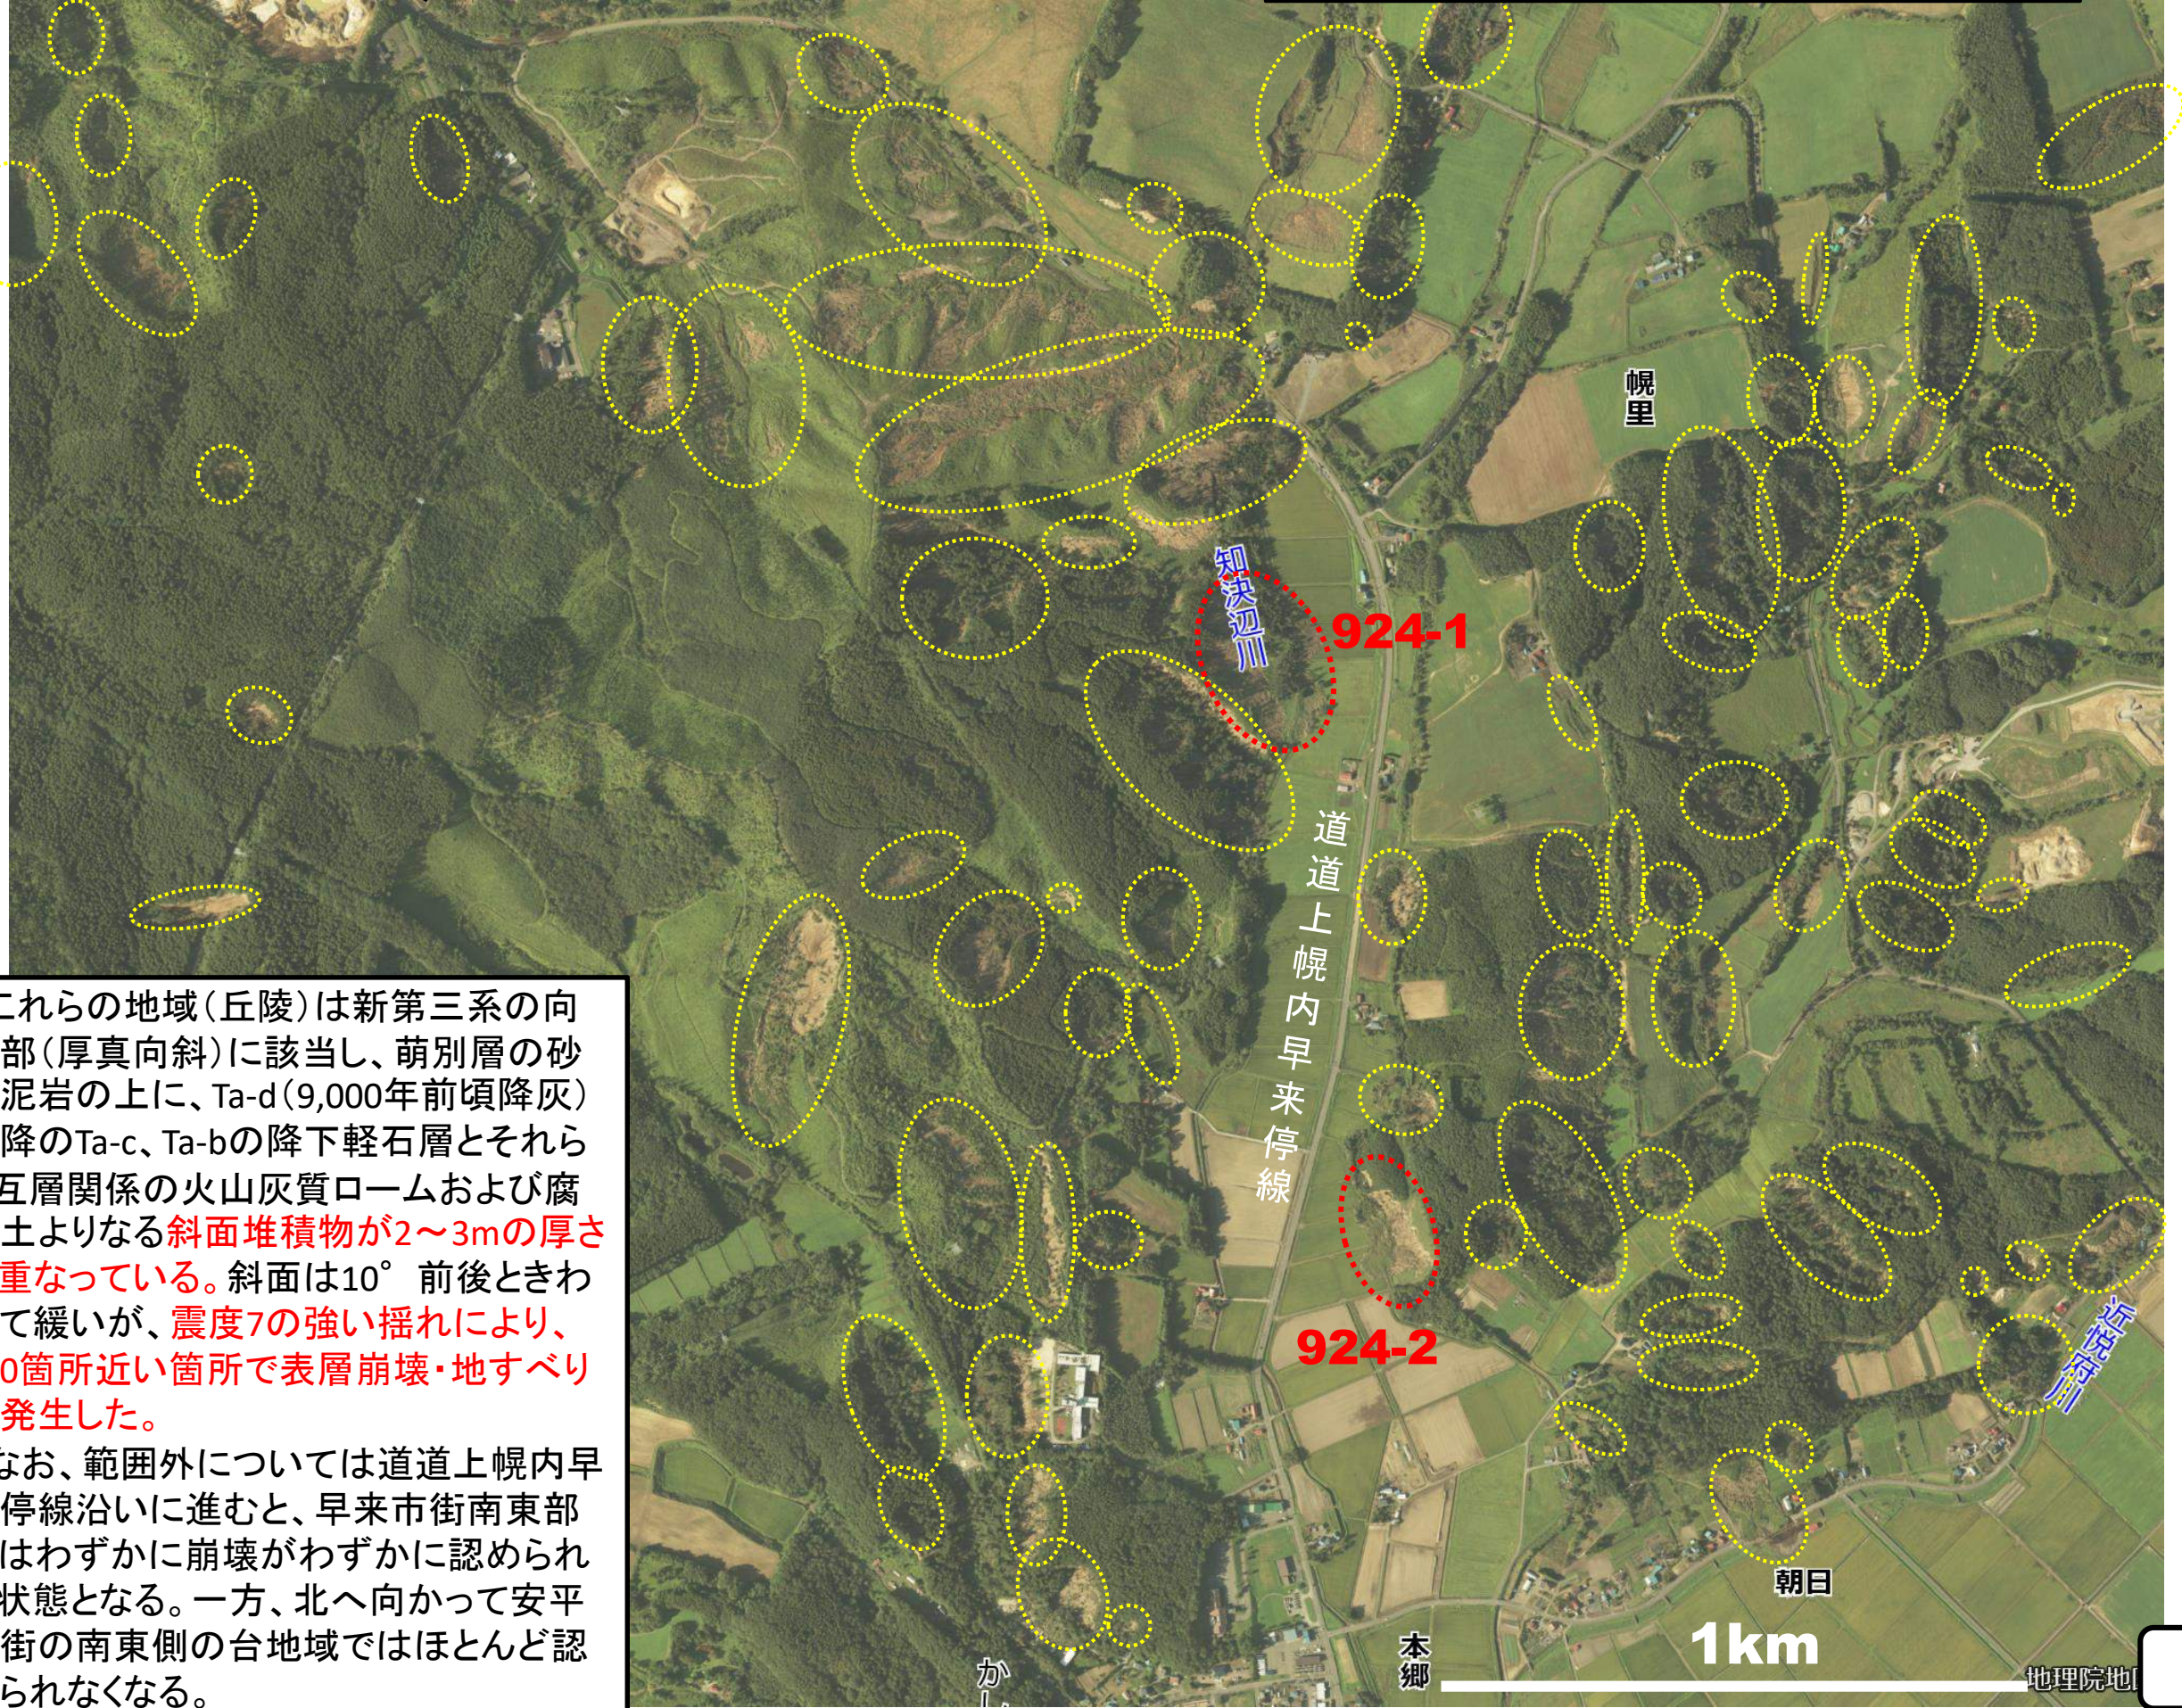
厚真町北西部幌里・朝日地域の崩壊・地すべり地分布

これらの地域(丘陵)は新第三系の向斜部(厚真向斜)に該当し、萌別層の砂質泥岩の上に、Ta-d(9,000年前頃降灰)以降のTa-c、Ta-bの降下軽石層とそれらと互層関係の火山灰質ロームおよび腐植土よりなる斜面堆積物が2~3mの厚さで重なっている。斜面は10°前後ときわめて緩いが、震度7の強い揺れにより、100箇所近い箇所で表層崩壊・地すべりが発生した。

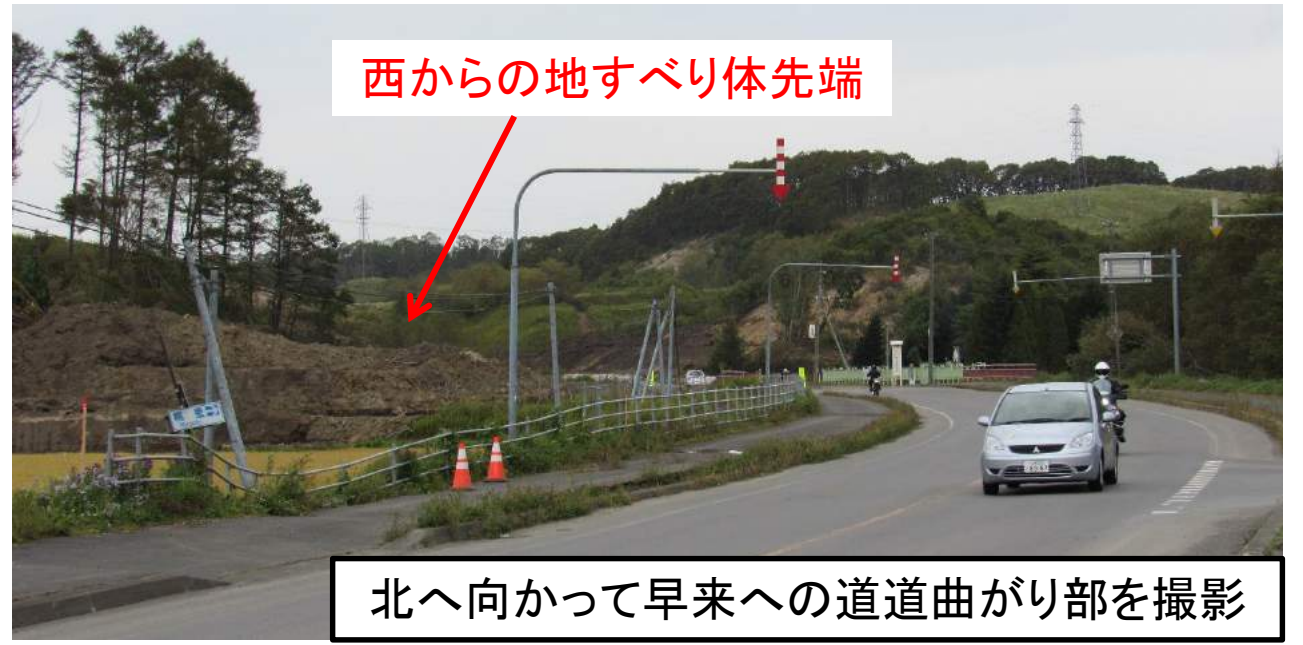
西からの地すべり体先端

北へ向かって早来への道道曲がり部を撮影

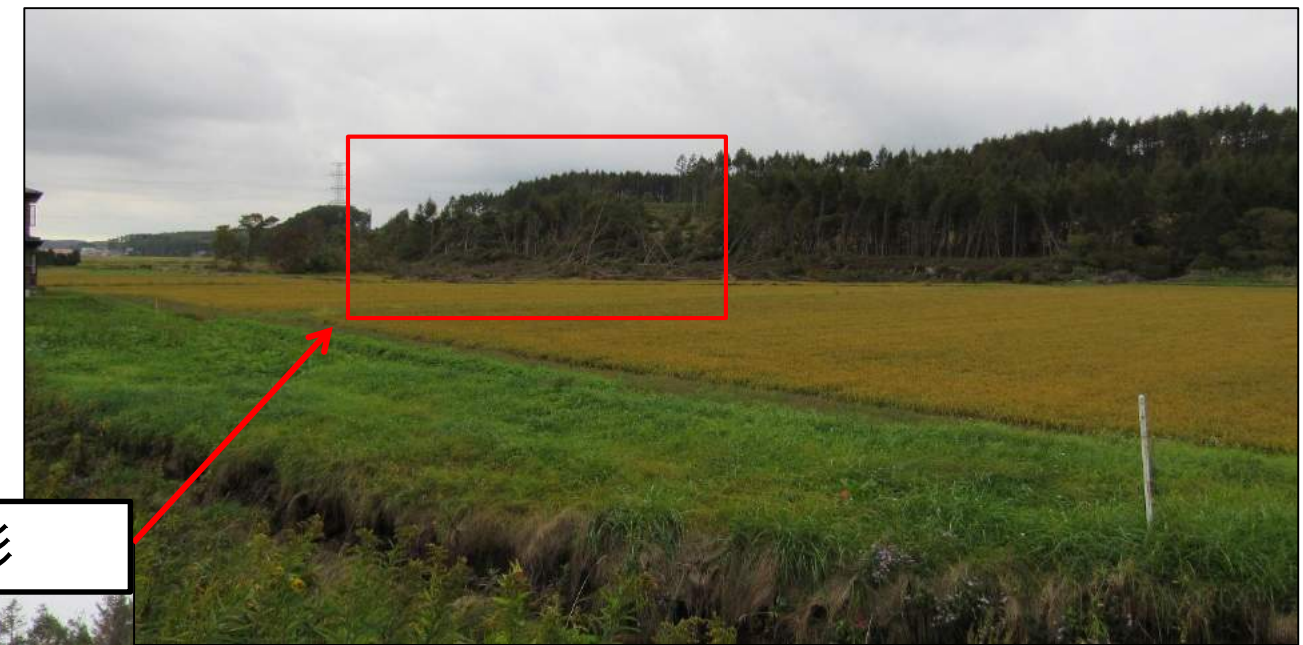
924-01地点の崩壊・地すべり体を北東から撮影

**924-01地点**は知決別川の西岸側丘陵の平滑斜面で、表層(斜面堆積物)植林されたカラマツ林ごと表層崩壊・地すべりを生じ、東側の低地(水田)に押し出した。そのため、水路(知決別川)も埋まった。北側でも同様な崩壊・地すべりがあり、緊急工事として水路の開削が行なわれた。

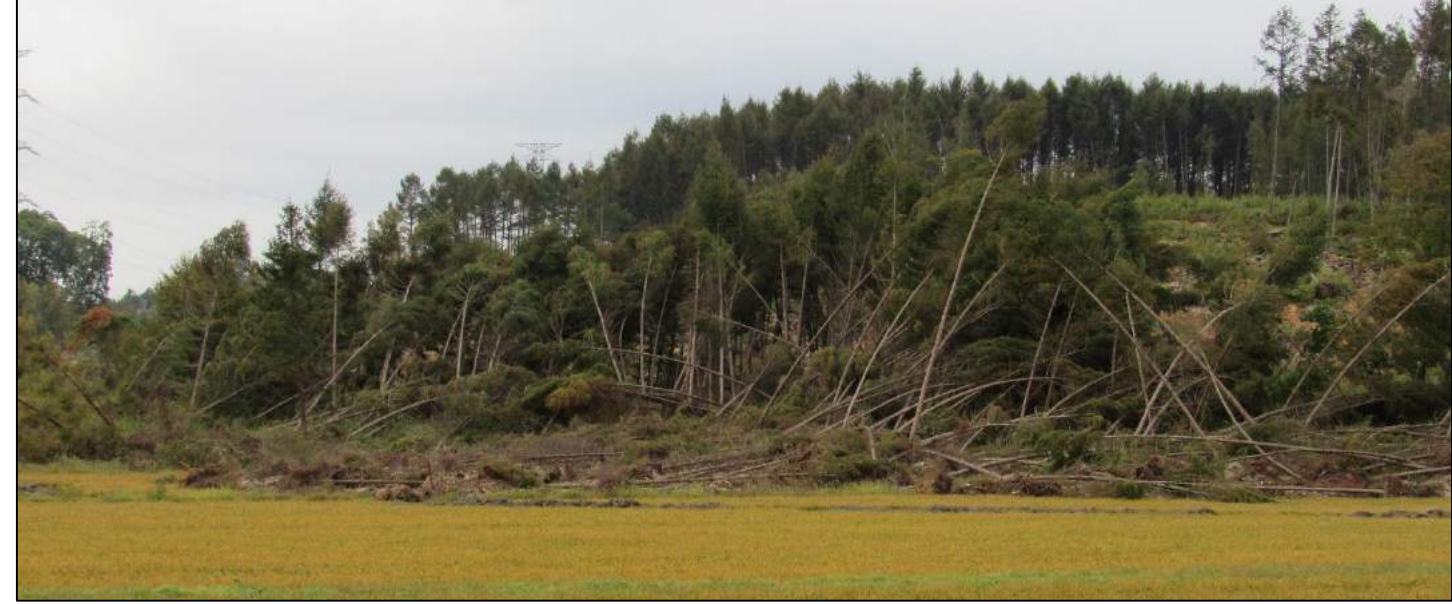
崩壊した斜面部(斜面草付き表層が虎模様状に残る)

崩壊・地すべり体南部

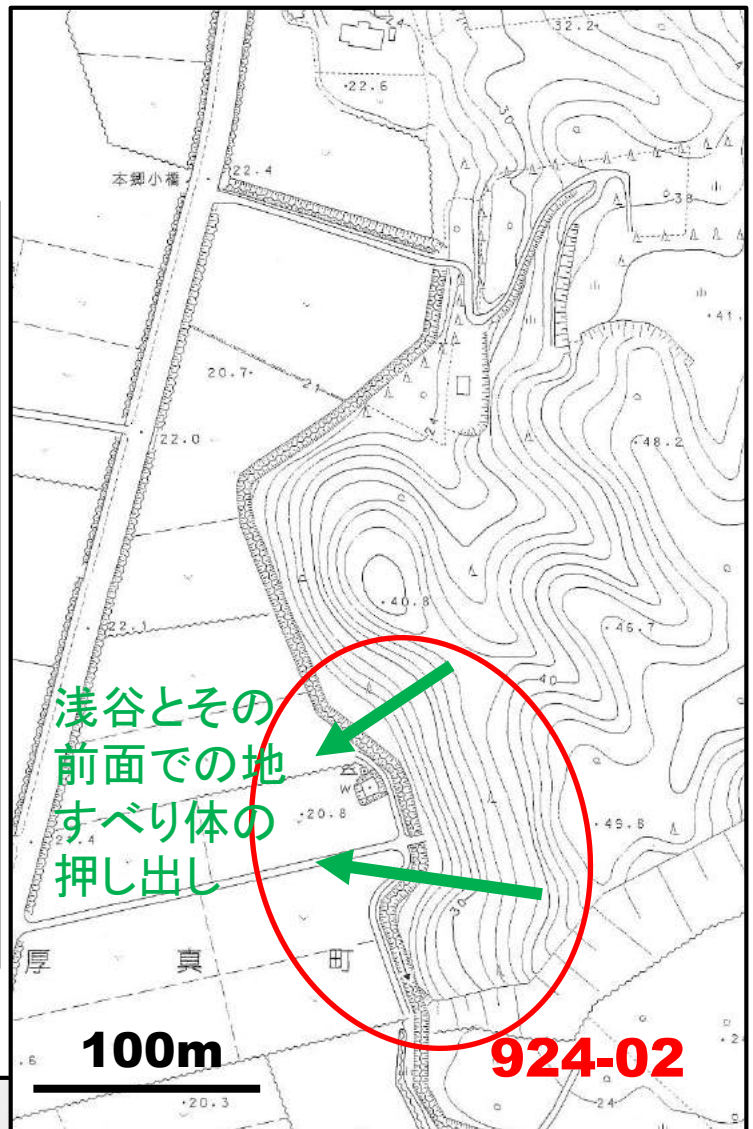
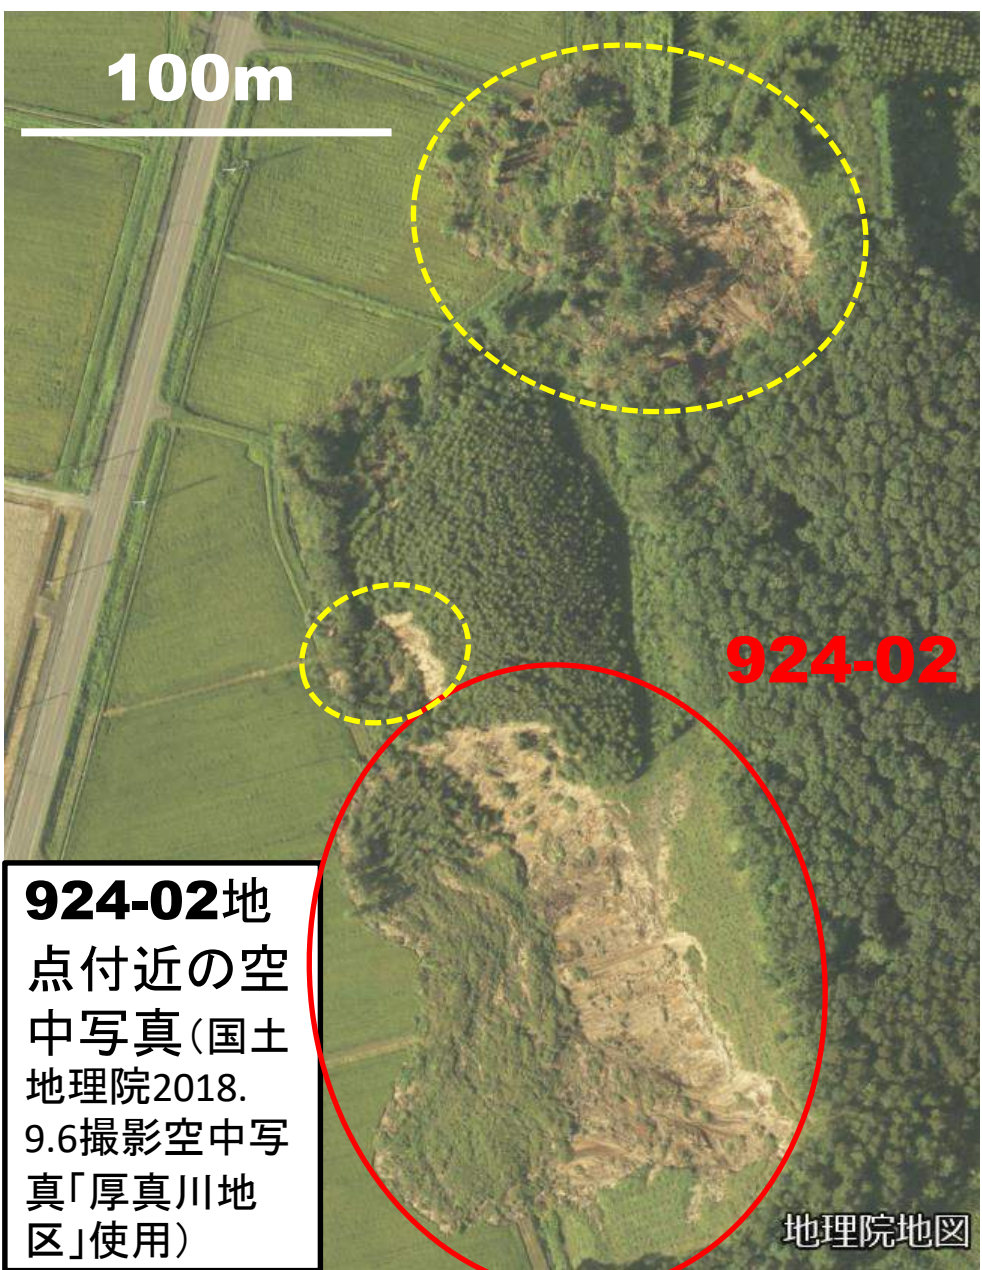
**924-02地点**付近の空中写真(国土地理院2018.9.6撮影空中写真「厚真川地区」使用)

**924-02地点**は丘陵斜面の皆伐地で、作業道が存在していた。主体は平滑斜面であるが、一部**スプーン状の浅谷**があり、その崩壊部では前面の低地(水田)へ地すべり体が舌状に押し出されている。

**924-02地点**崩壊地すべり地の全景と苑」一部拡大

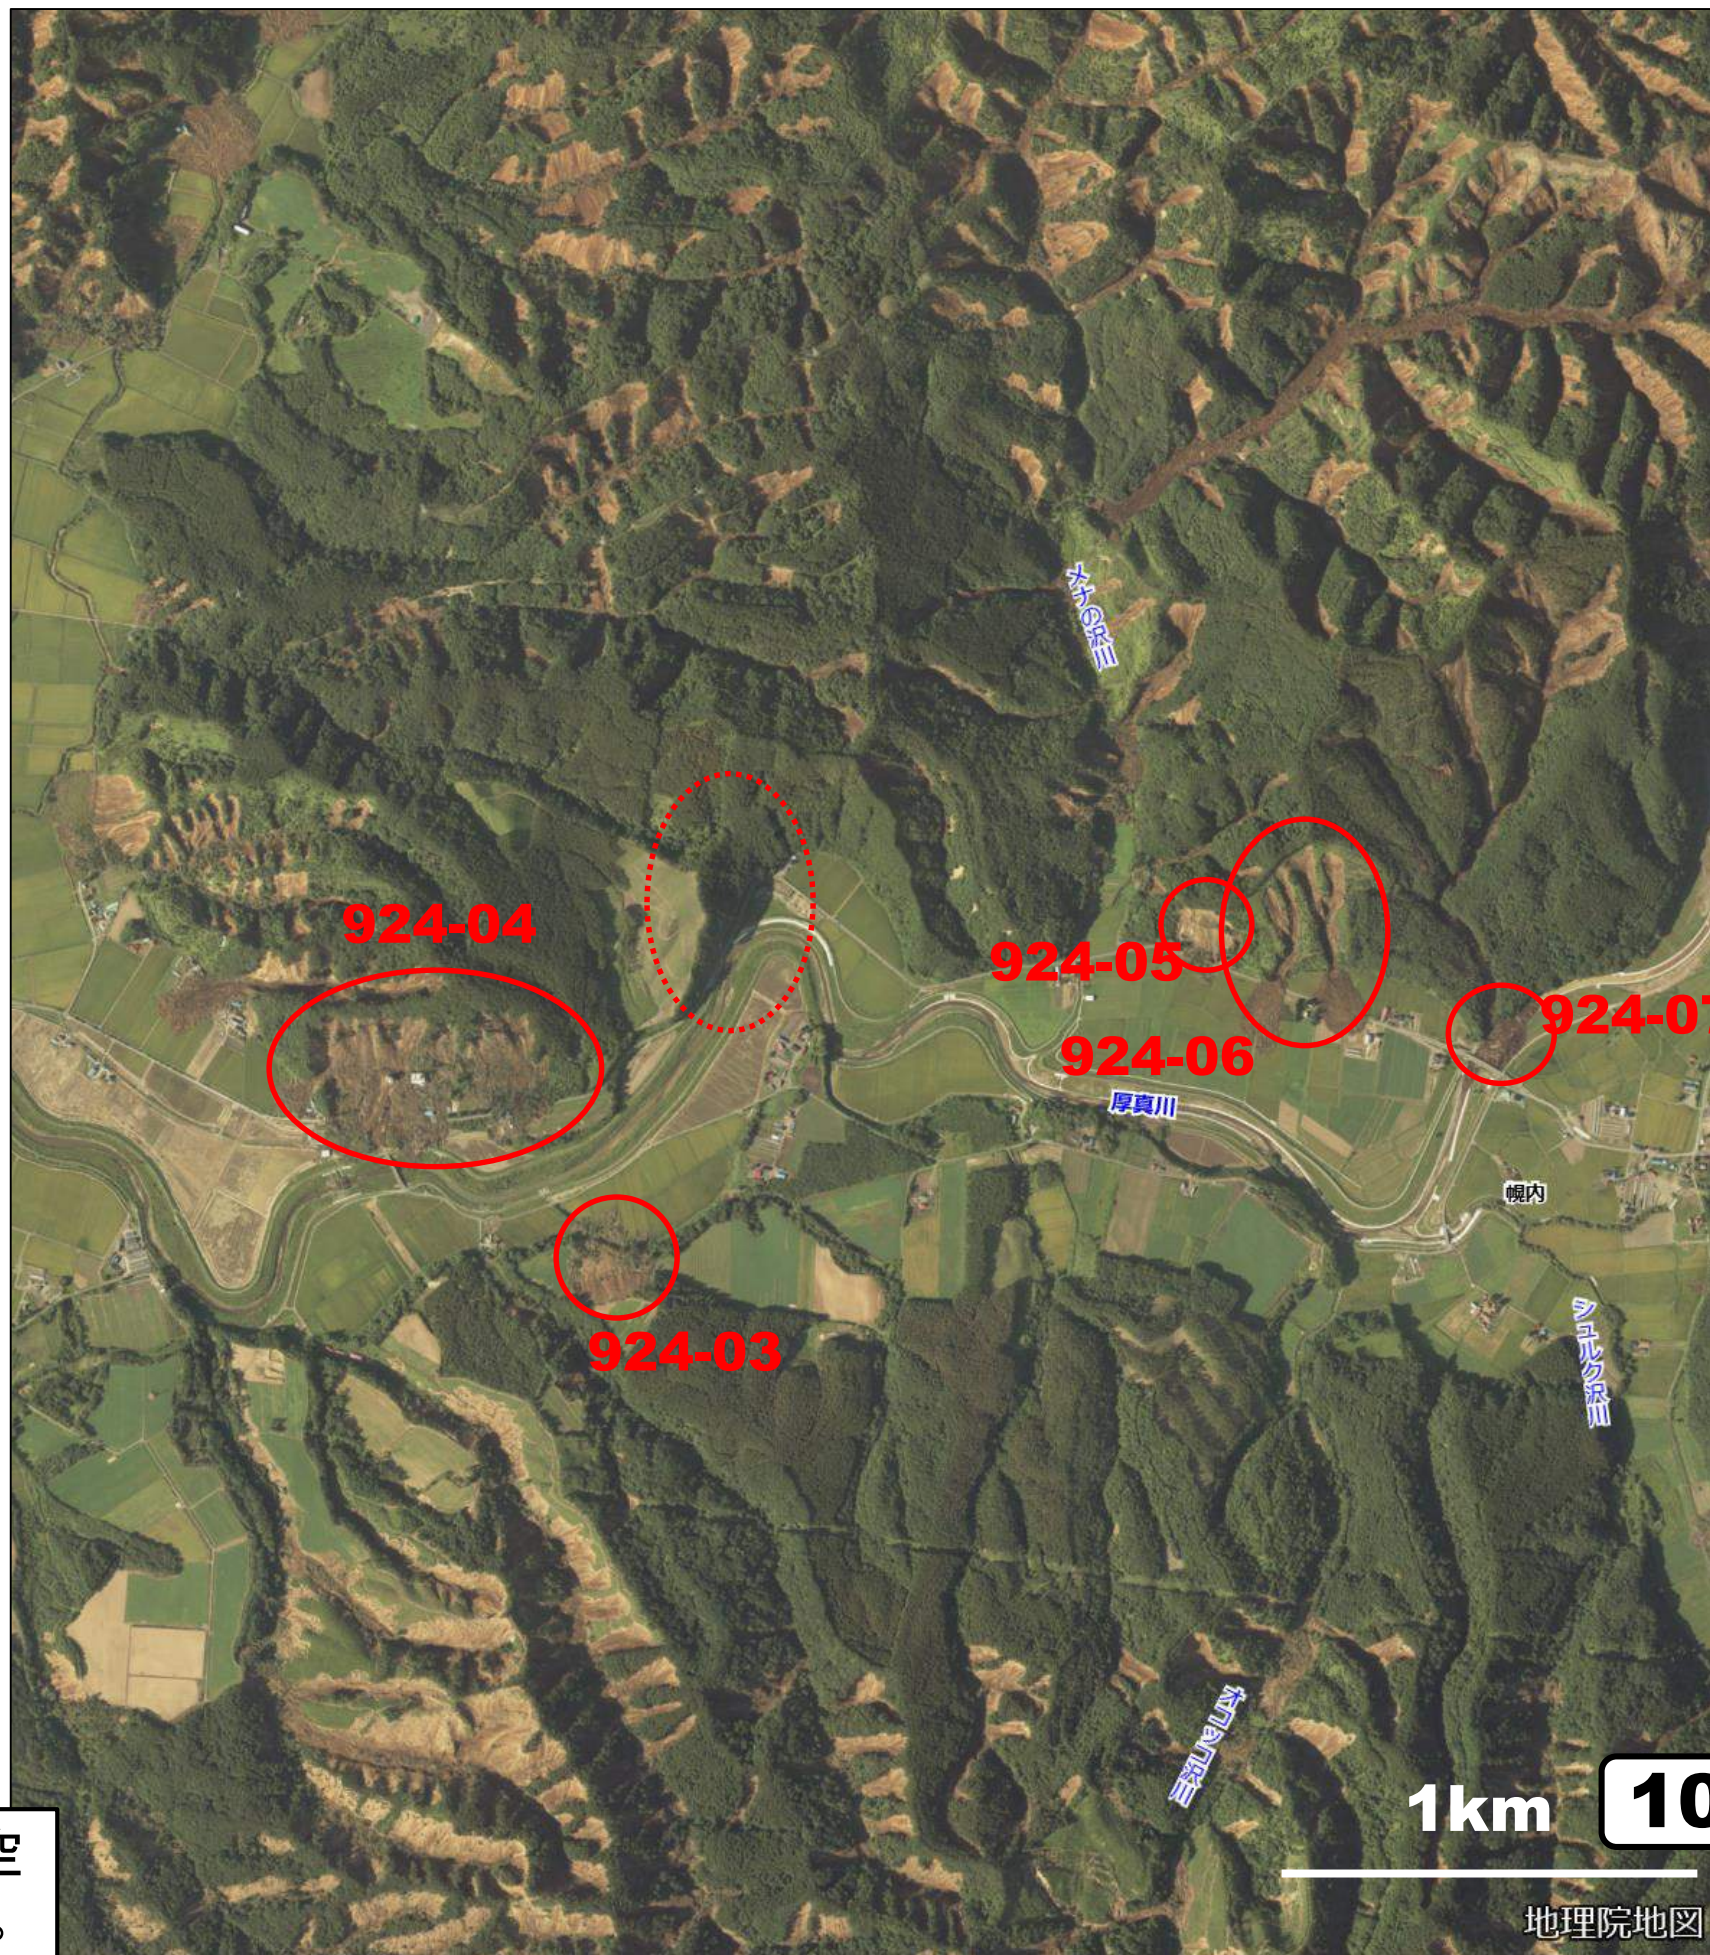
**924-03地点**：多段段丘(台地)平滑斜面(段丘崖)・平面での崩壊・地すべり。

**924-04地点**：山腹斜面での浅沢(スプーン形)群での崩壊・地すべり。

**924-05地点**：丘陵の平滑斜面での崩壊・地すべり。一部、浅沢(スプーン形)。

**924-06地点**：分岐沢での崩壊・地すべりー沢口でのフォーカス状の集中ー厚真川低地での拡散(舌状体の形成;土石流的に混在が進む)

**924-07地点**：分岐長沢での崩壊・地すべり。土砂の大部分は沢内に留まり、一部が低地に流出し、厚真川を閉塞。

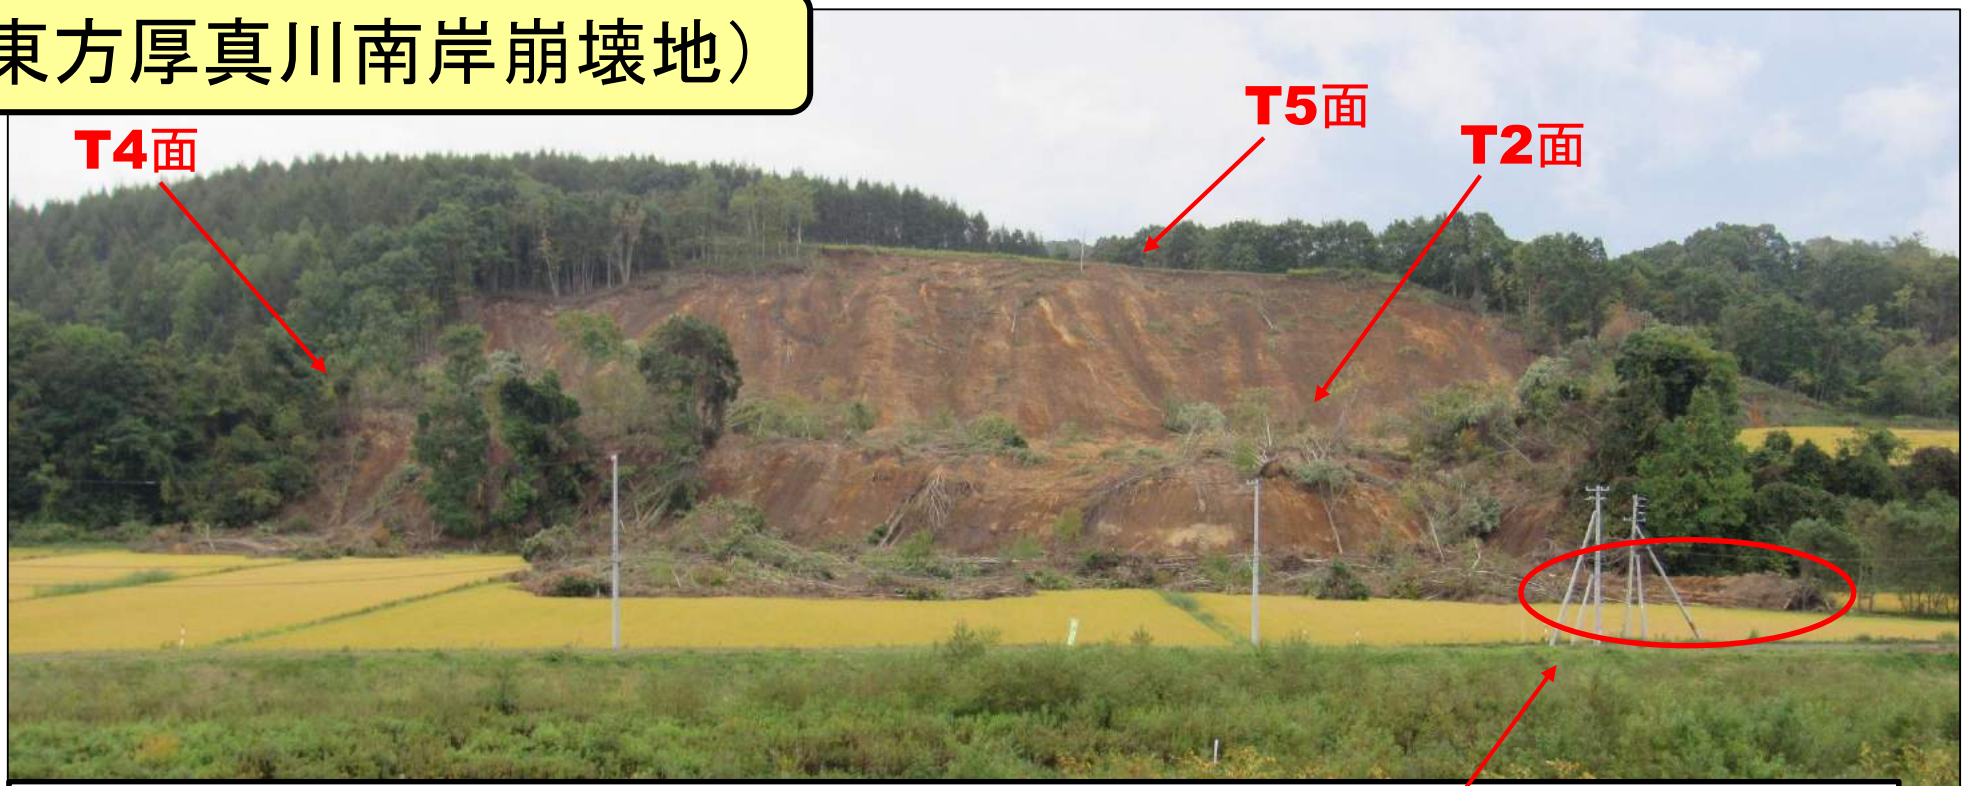
924-03地点付近は河岸段丘箇所、T5面(高位段丘面)、T4面(中位段丘3面)とT2面(中位段丘1面)より構成される(14頁)。崩壊はT5面(縁)上とその前面の段丘崖斜面を覆っていたTa-d直下以下のローム層以上の表層堆積物が、それ以下の面と段丘崖斜面の表層堆積物と共に崩壊・地すべりを生じたものである(階段状段丘部)。

924-03地点崩壊・地すべり地の全景(富里配水池崩壊地からとらえる。水田に地すべり体が広がる。)

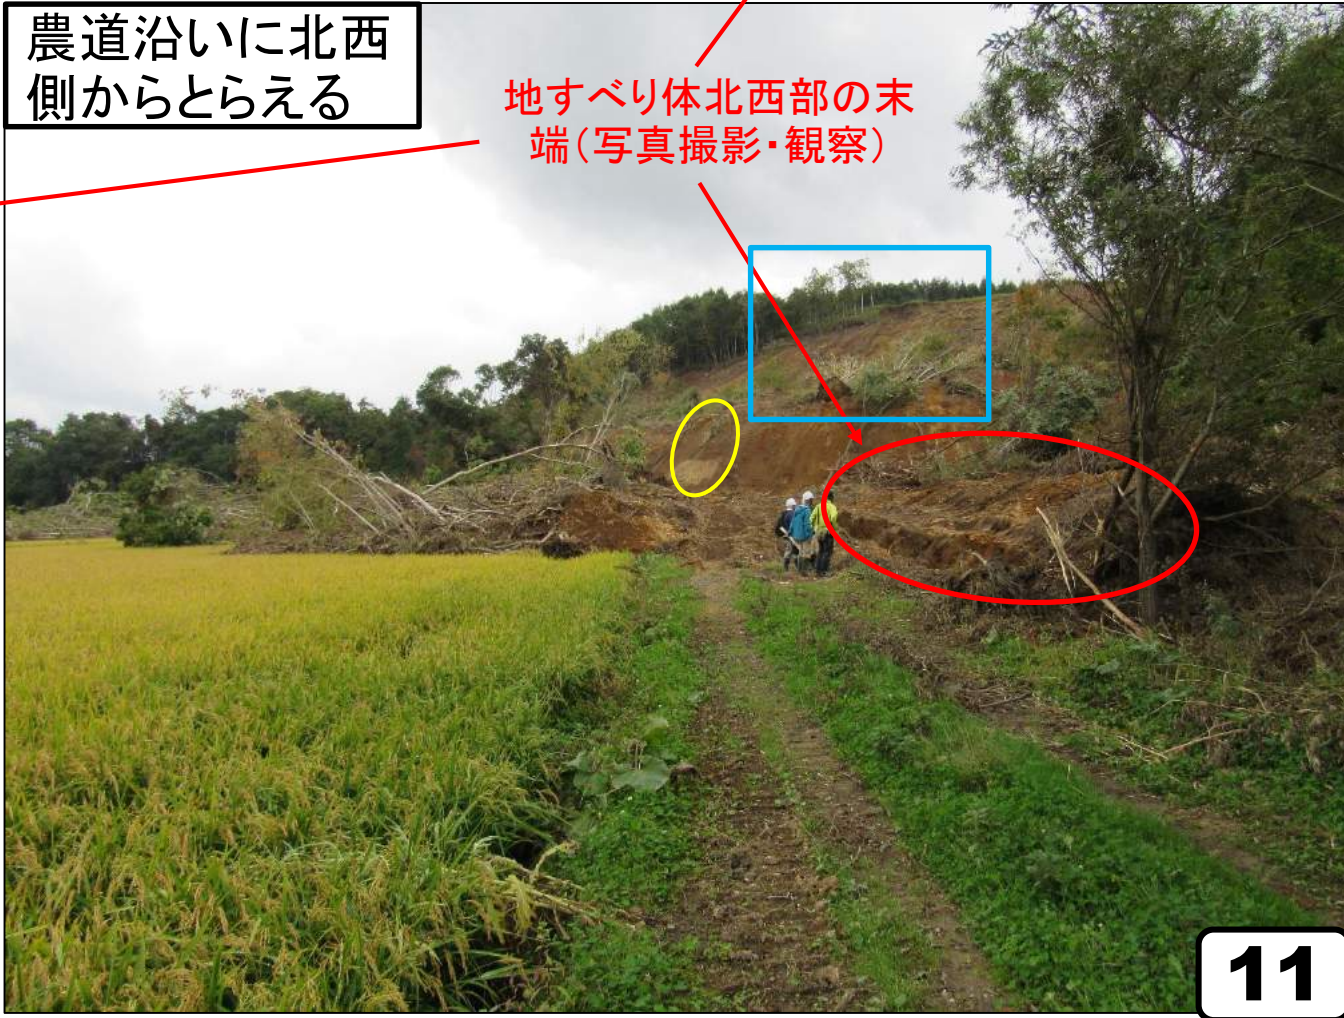
地すべり体北西部の末端(写真撮影・観察)

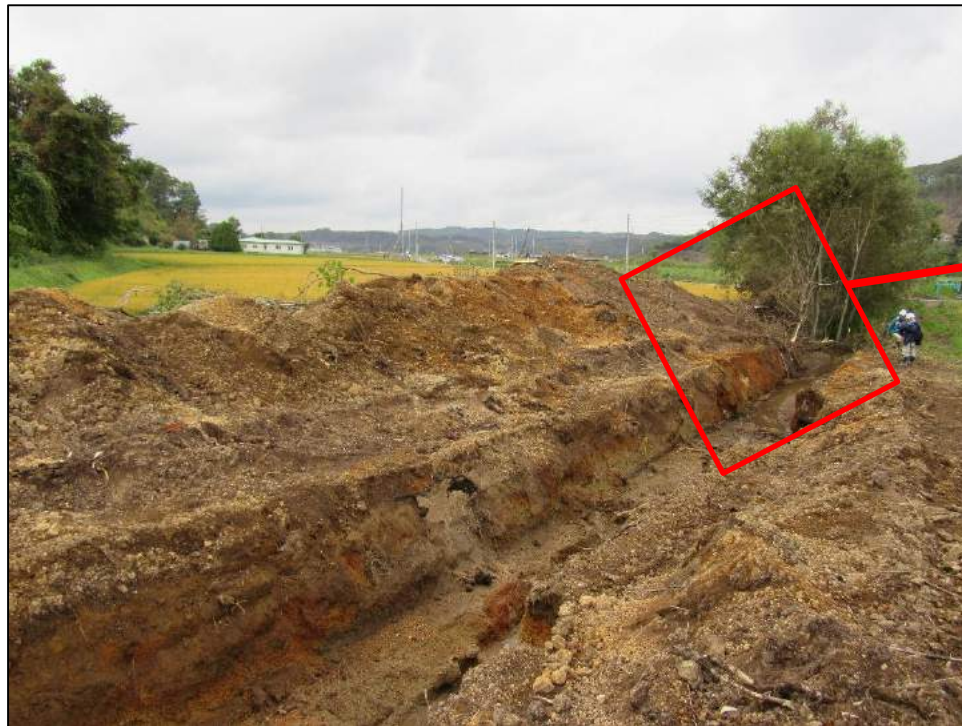
地すべり体北西部の末端(水路開削部)での写真撮影と観察  
褐色+黄褐色波状攪乱状部は**Ta-d**で、  
末端では**Ta-b**などを含む腐植土部  
がロール状に外側を占める。鉄線は  
T5面縁に設置の鹿よけ柵のものと思  
われる。

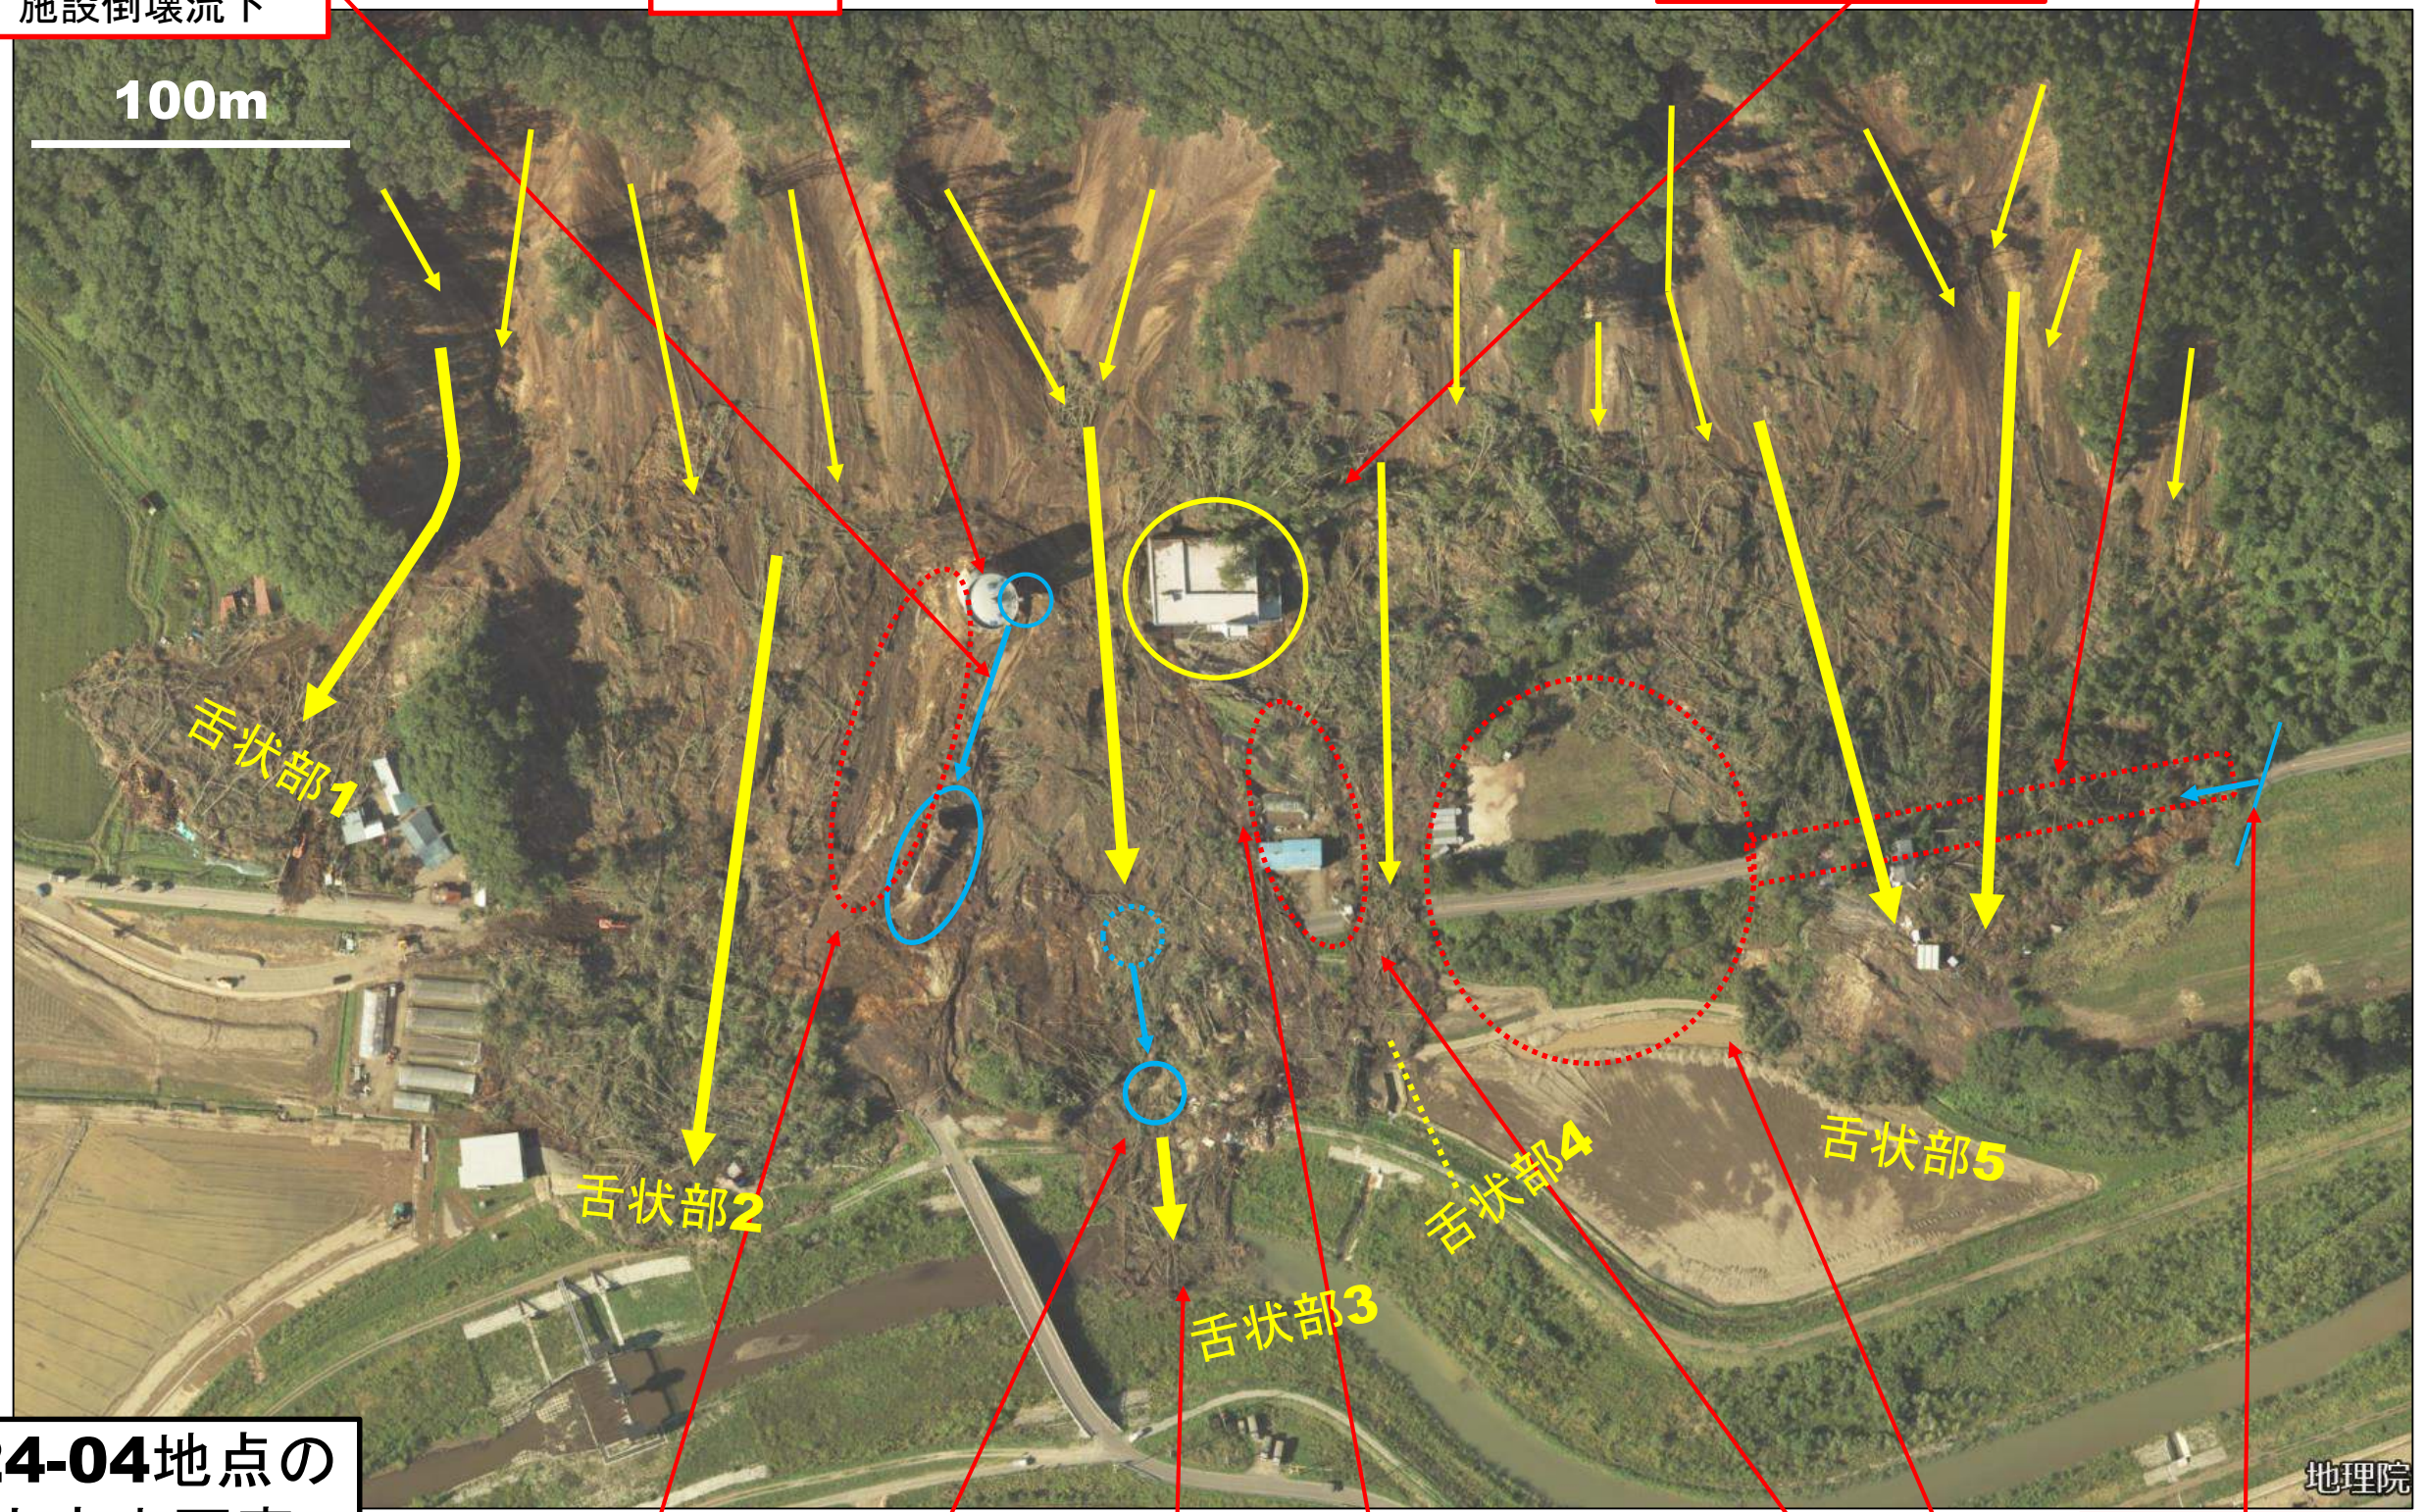
**924-04地点の  
拡大空中写真**  
(国土地理院2018.  
9.6撮影空中写真「厚  
真川地区」使用)

給水塔横コントロール  
施設倒壊流下

浄水施設棟  
(残ったが背後から土  
砂・樹木押し寄せ)

この付近では地形面はT5面(高位段丘面)、T4面(中位段丘3面)とT2面(中位段丘1面)が認められるが、924-04地点ではT2面が分布し、その堆積物は柱状図1~3に示すようである。T2面上には背後の浅沢から供給された面形成後の堆積物もかさなるが、はからずも、今回、浅沢群の斜面が崩壊を生じ、それは面上のTa-d頃以降の堆積物にも影響をもたらし、西から舌状部1~5の地すべり体として流下したと考えられる。

背後の檜山南側斜面部では浅沢群で、単独の沢あるいはいくつかの沢が集合するように崩壊・地すべりが進み、それは**段丘(T2)面上へ押し出され、舌状部1~5**が形成された。

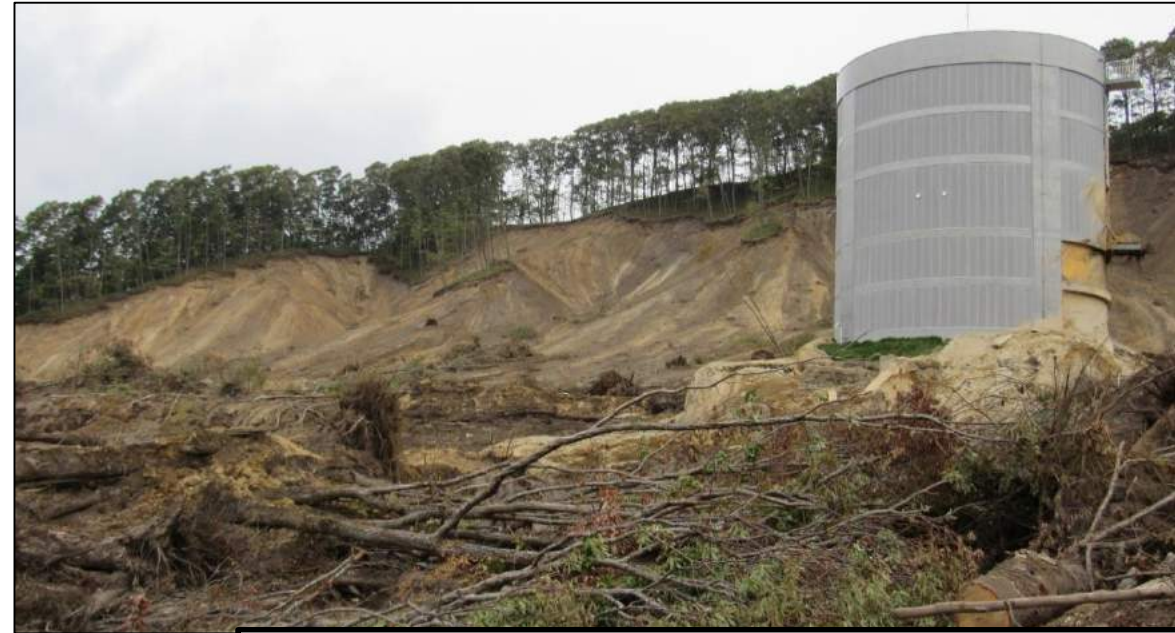
富里給水地付近崩壊・地すべり箇所西半部  
(右側に付随の調整施設が消失した給水塔)

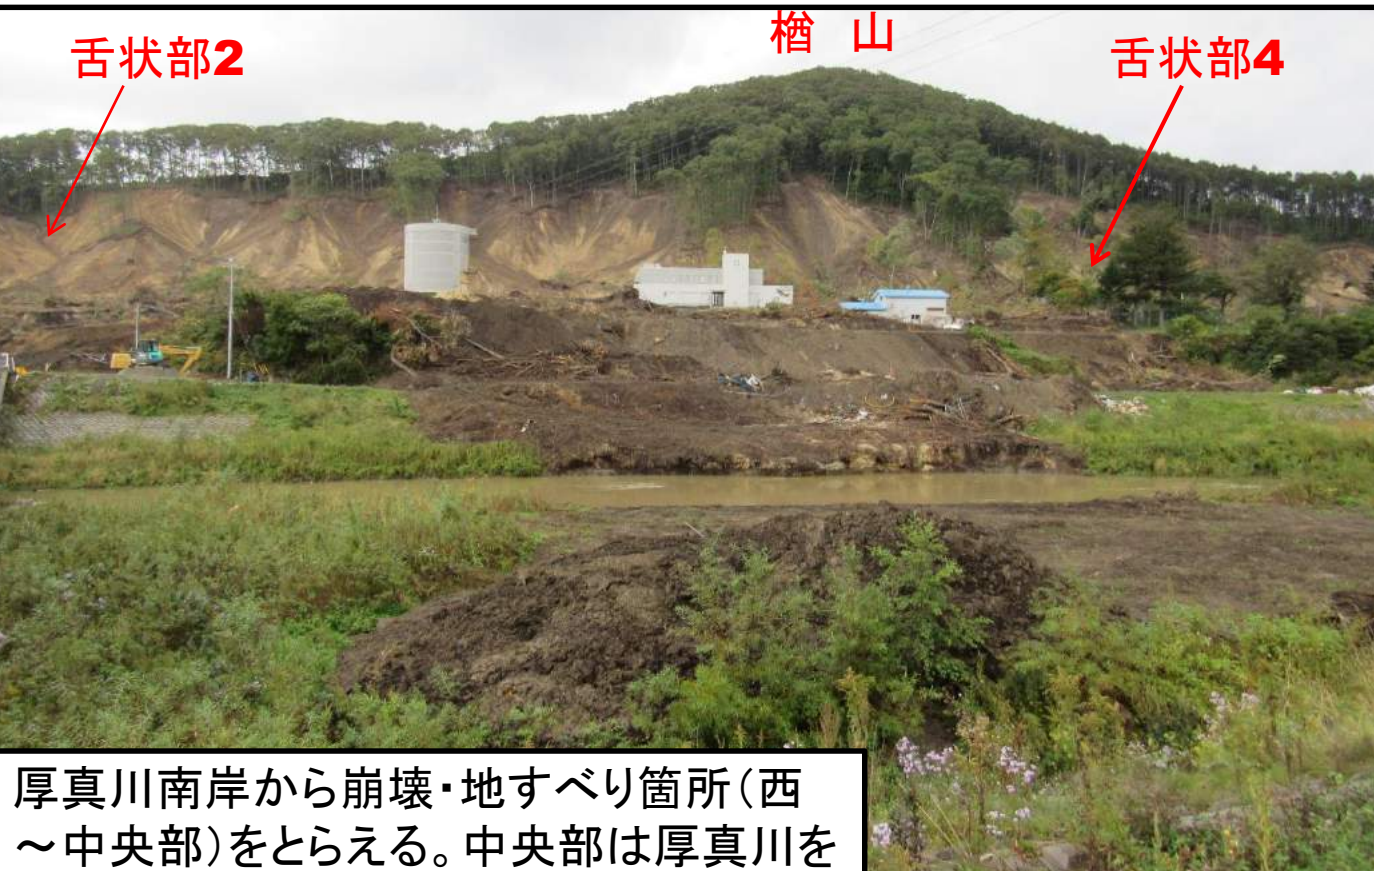
**舌状部3**: 斜面部では大きく2つの浅沢の流れが集まり、浄水施設棟と給水塔の間を流下し、人家を押しつぶし低地に下り、厚真川を越えて南岸まで到達した。

厚真川南岸から崩壊・地すべり箇所(西～中央部)をとらえる。中央部は厚真川を越えて地すべり体が到達した(舌状部3)。
