# 2018年北海道胆振東部地震関係 厚真町管内地形・地質状況調査2回目報告

2018年10月8日(月)  
石狩沖積低地研究会

厚真町日高幌内川赤間ノ沢分岐点北側の既知地すべり箇所滑落崖での新第三系(軽舞層泥岩)大崩壊・地塊分離

調査箇所:北海道勇払郡厚真町幌里・富里・幌内地区

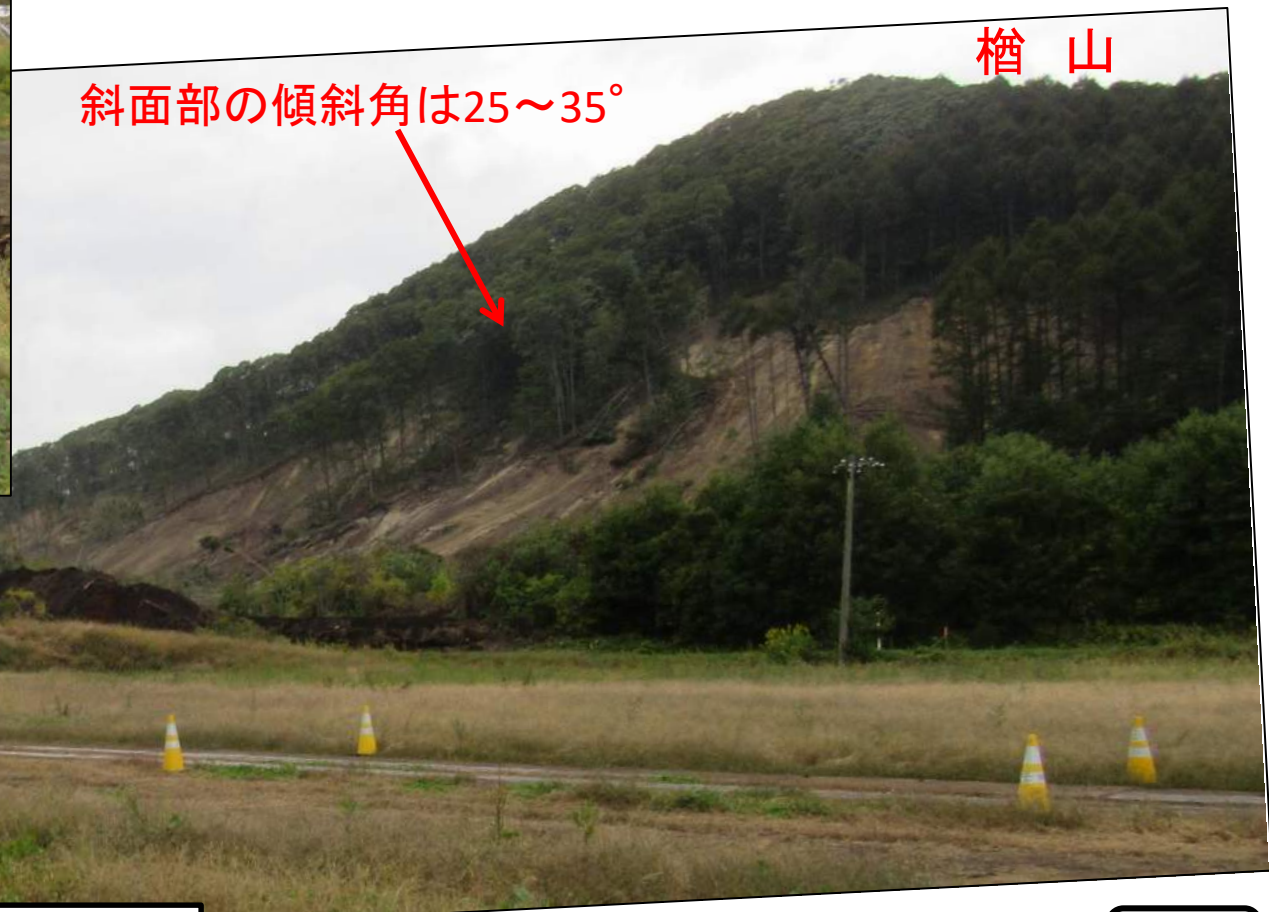
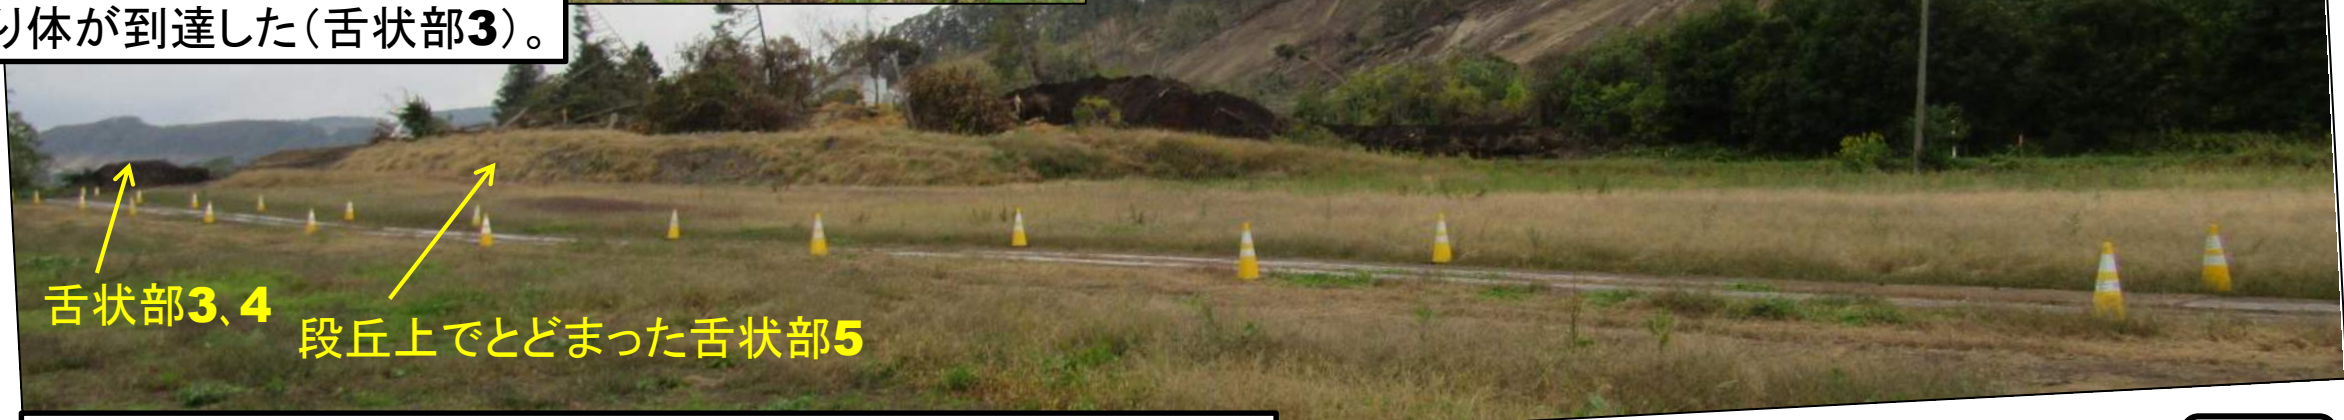
富里給水地付近崩壊・地すべり箇所を東南東からとらえる。

切土断面中に現れたTa-d付近以上の表層堆積物(覆瓦状・褶曲状の形態を示す)

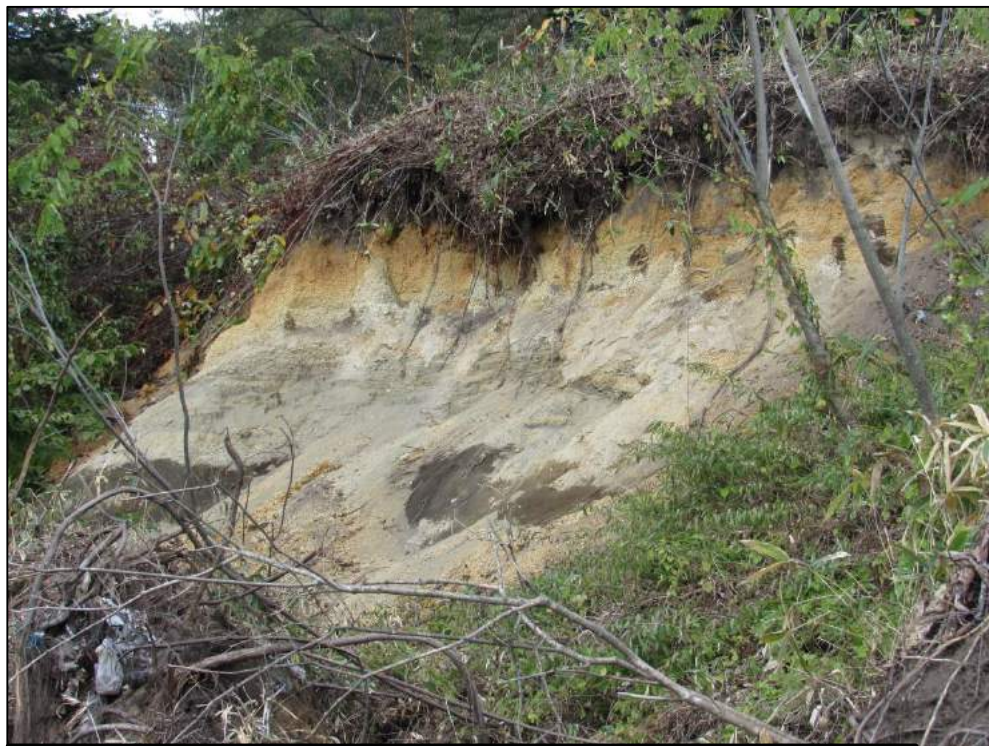
段丘堆積物観察露頭(9月29日撮影;  
14、16頁の図の柱1に対応)

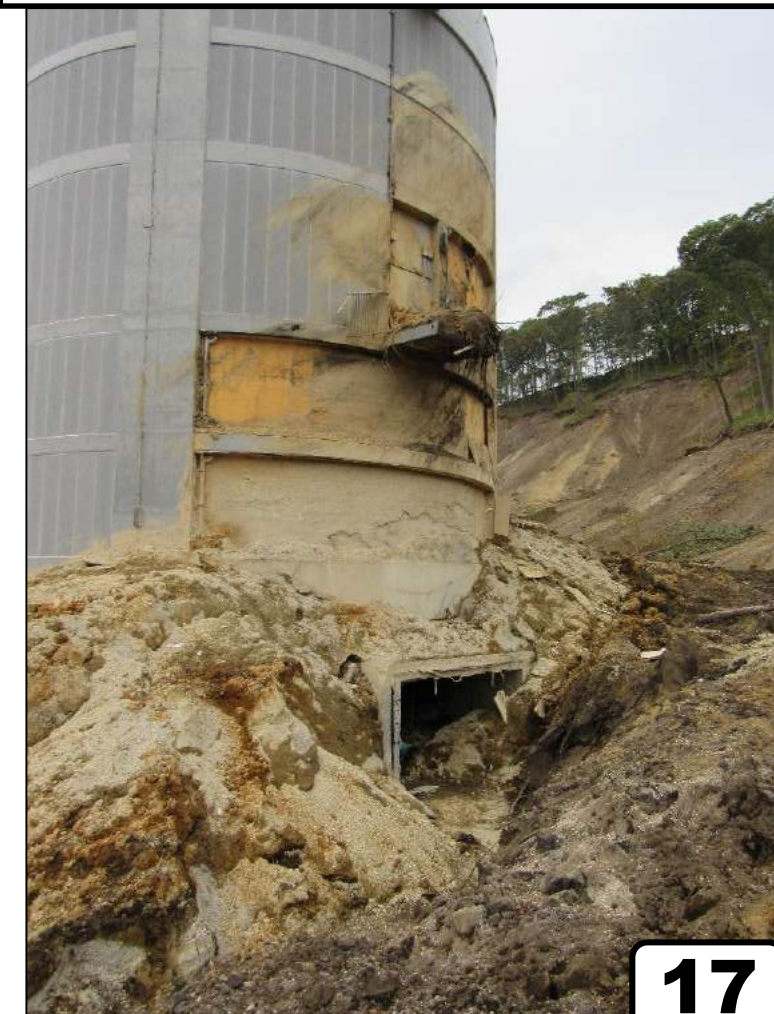
給水塔横のコントロール施設は杭基礎毎倒壊(塔内の貯水の流出で押し流された?)

転倒し約70m押し流されたコントロール施設

給水塔および浄水施設棟が倒壊を免れたのは基礎杭が恐らく新第三系まで淘汰していたためであろうが、給水塔横のコントロール施設(杭基礎あり)が倒壊・下方へ移動したのは、給水塔内の水の放水も考えられるが、詳細は不明である。なお、運動場付近は背後の斜面部の崩壊が比較的少なく、地すべりによる破壊から奇跡的に免れた。

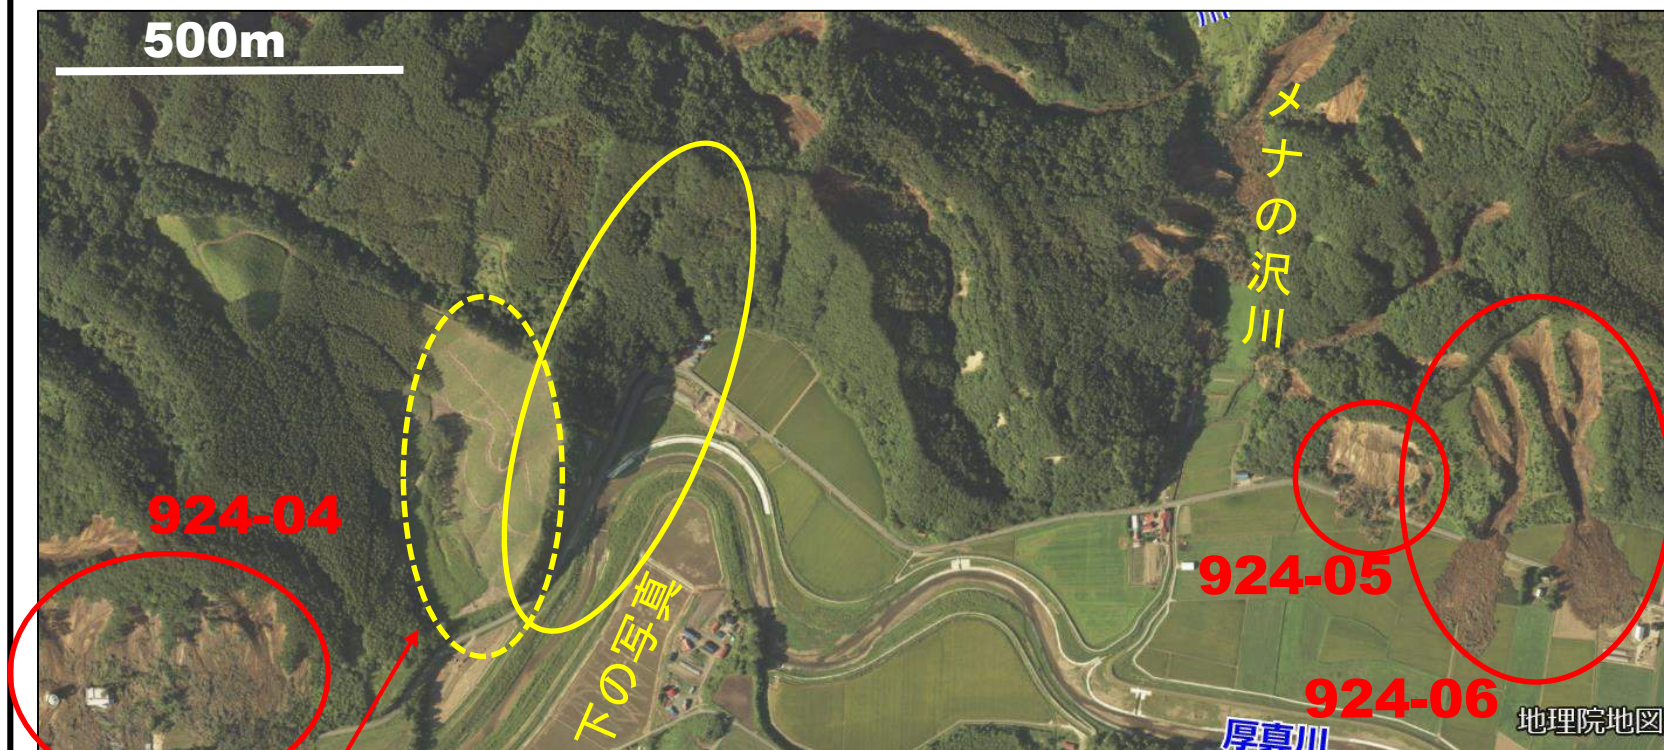
### 皆伐地斜面

(崩壊は生じていない;立木の荷重がないため?)

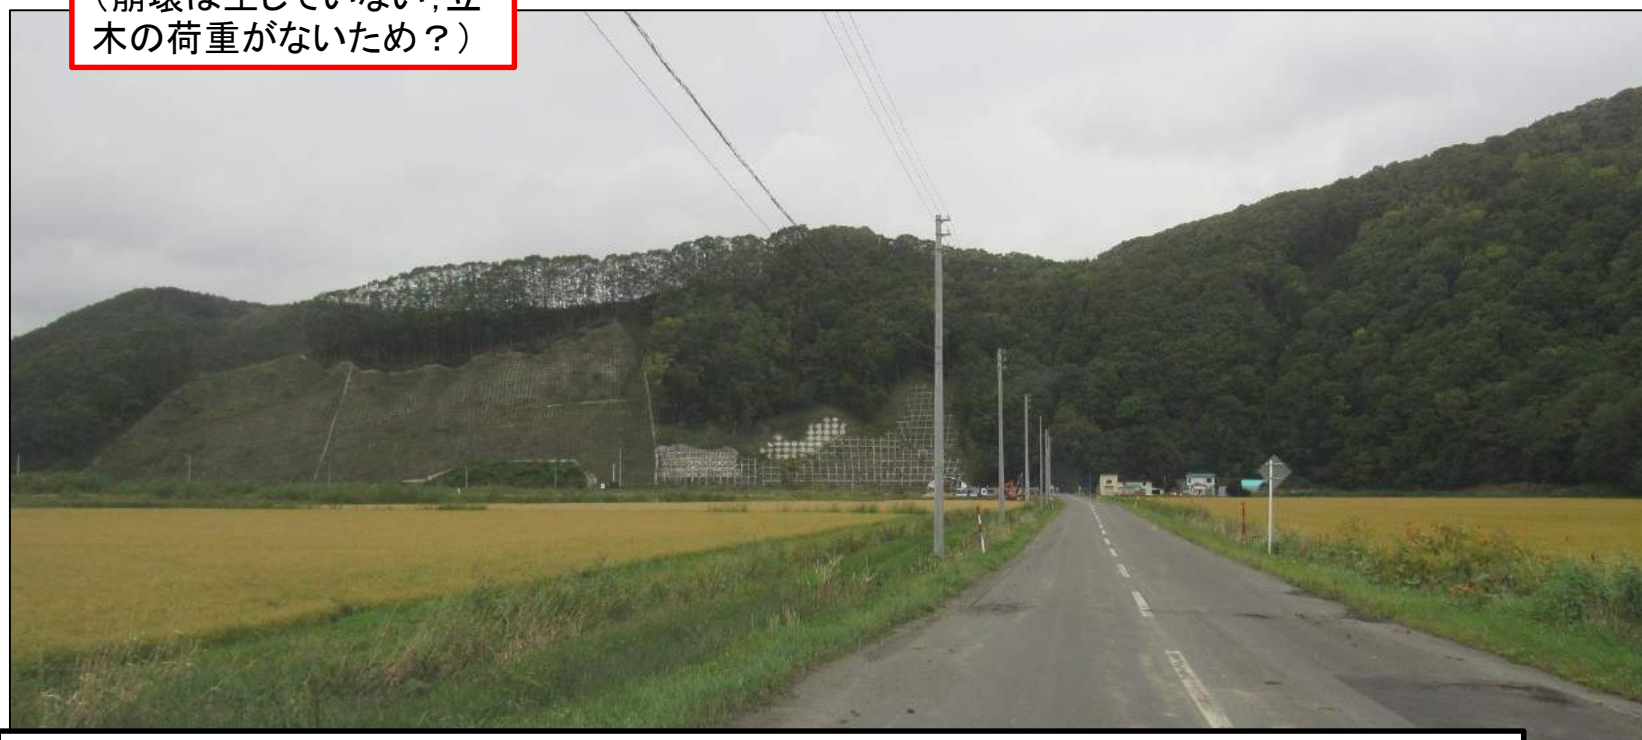
崩壊・崩落が生じなかった箇所(メナの沢川入り口西方;泥岩が尾根付近まで占めており、急斜面中には斜面堆積物は極めて弱く、地震による崩壊は発生していない。

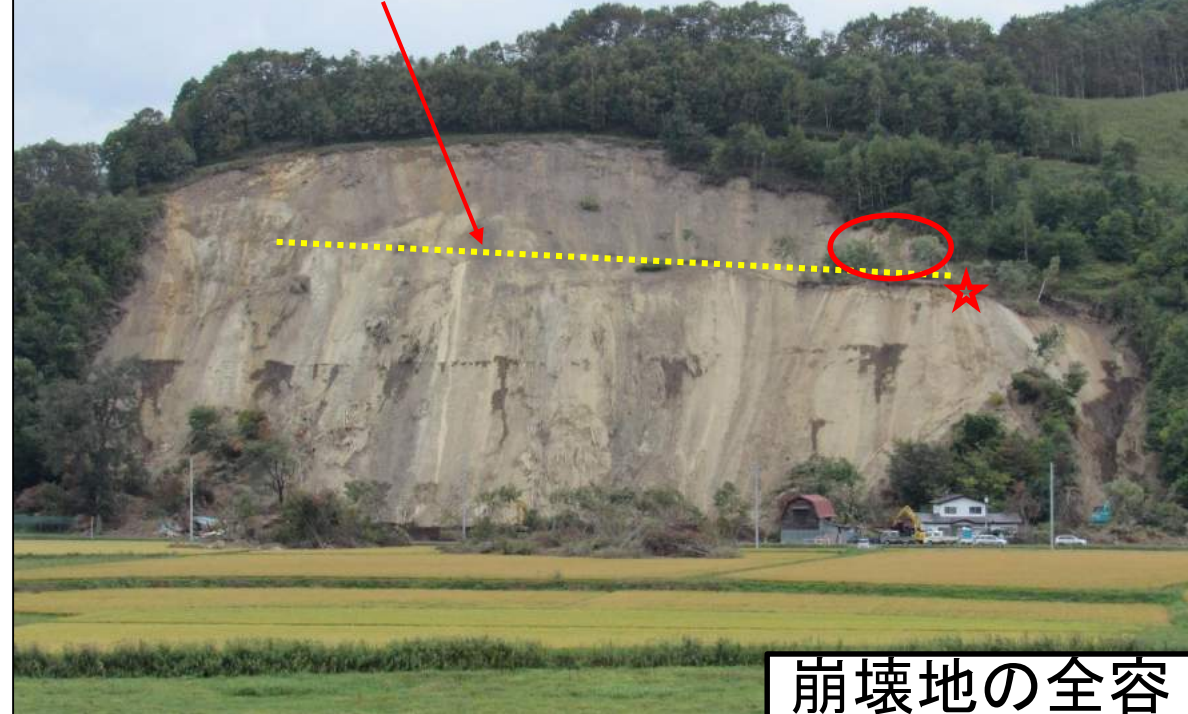
崩壊地の全容

総じてとらえると、幅約150mで傾斜が40~35°程度の平滑な斜面で、元々浅沢の発達が弱く、**瀑布状のタイプの崩壊現象**である。それでも、崩落は短冊状に8区間程度に区分されるように見える。崩落物は道路面を塞ぐとともに、一部は舌状に水田まで押し出している。

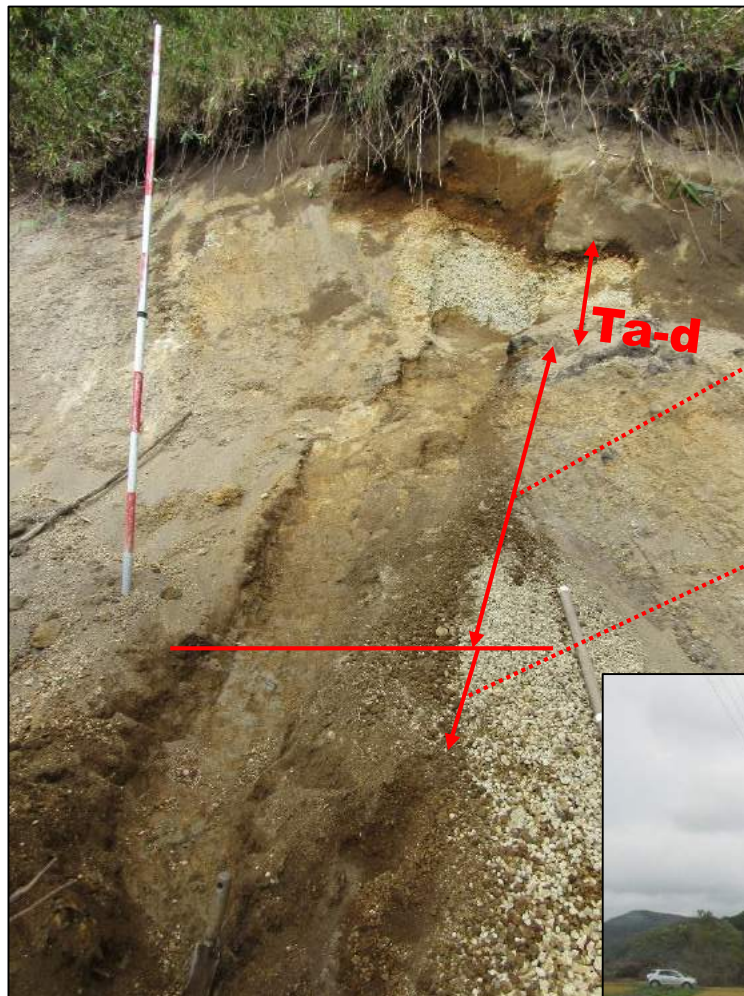
下位の砂質泥と霜降り状軽石部が不規則にかみ合う(En-aのリワーク?)。19頁柱1露頭。

砂質泥(新第三系泥岩直上の崖錐性堆積物?)

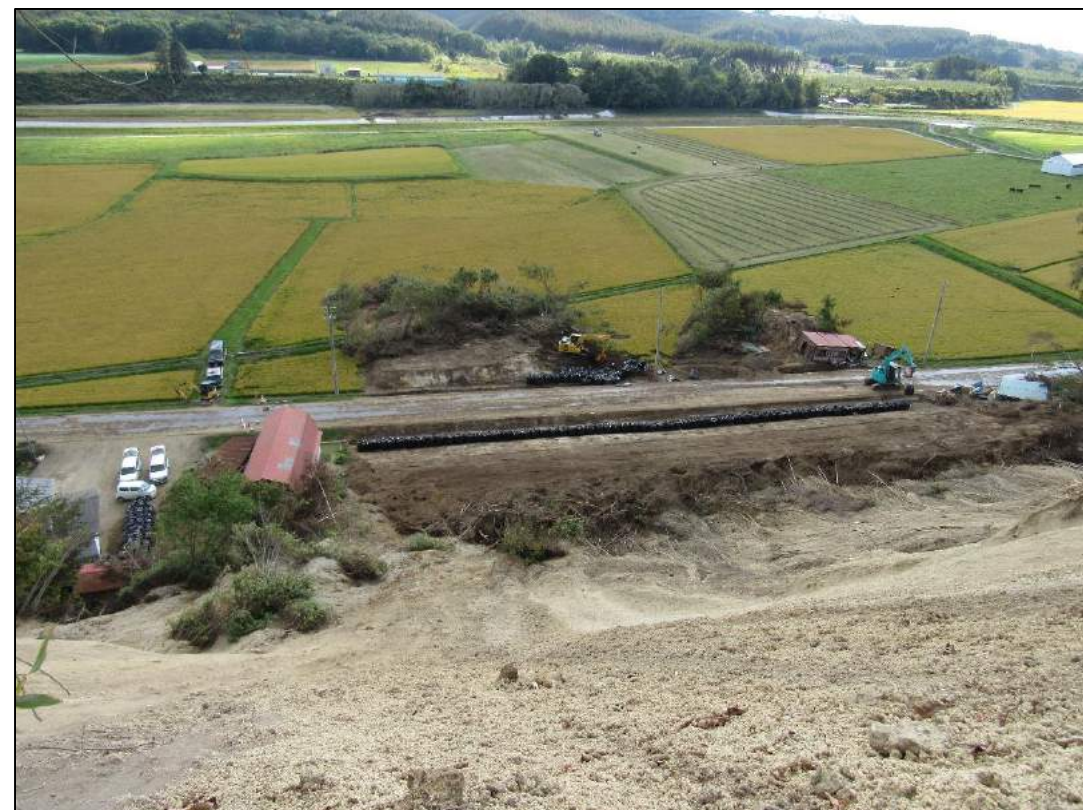
崩壊地斜面の中段(上の写真右寄り★印箇所)から見下ろす。9月29日撮影。

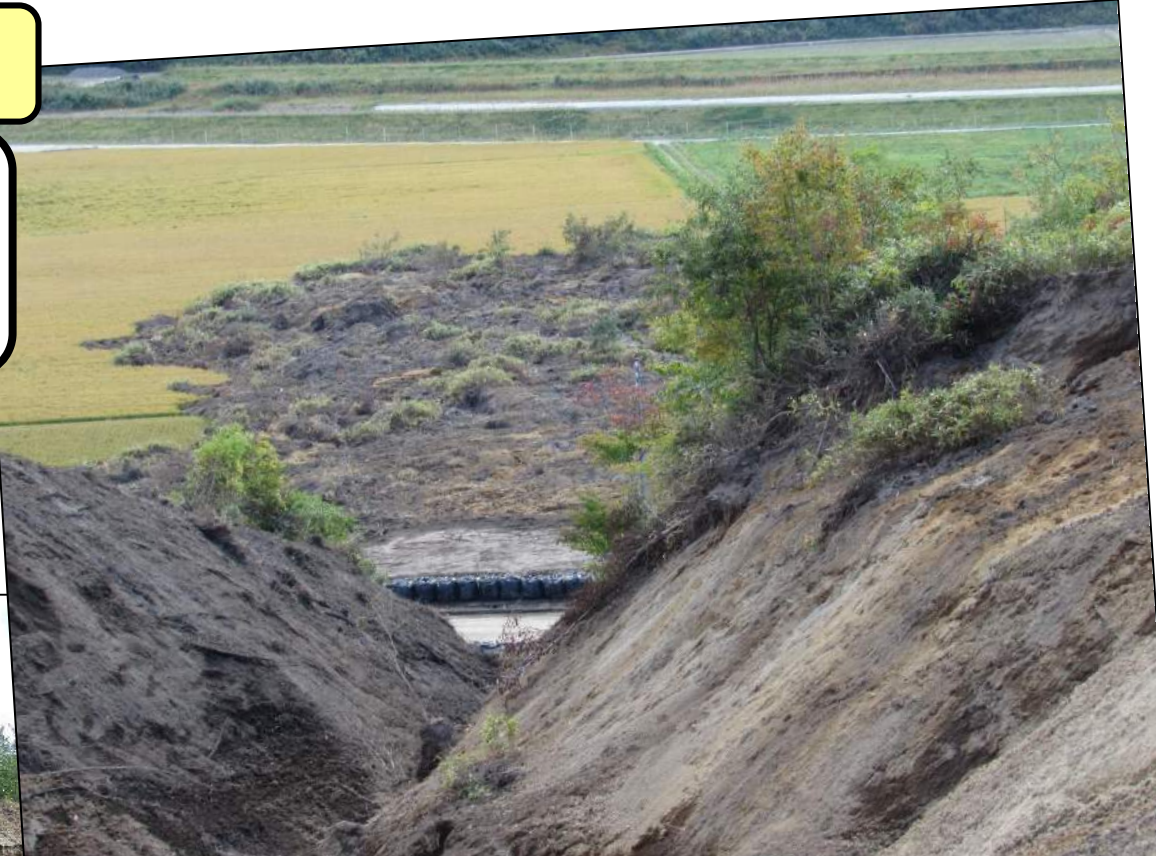
沢が一つとなり低地に対面。崩壊・地すべり体は水田に舌状に広がる(100m×200m)。

**924-04**地点付近には段丘面として顕著なものとして**T4**面(中位段丘**3**面)が、わずかに**T2**面(中位段丘**1**面)が認められる(左上写真)。崩壊した沢(東・西)は背後の丘陵斜面から段丘部を横切り低地に流入している。崩壊は主に丘陵斜面内の二又の沢で発生しその雪崩状の地すべり体は、**段丘部で一つとなった沢に集中し、低地に広がった。**

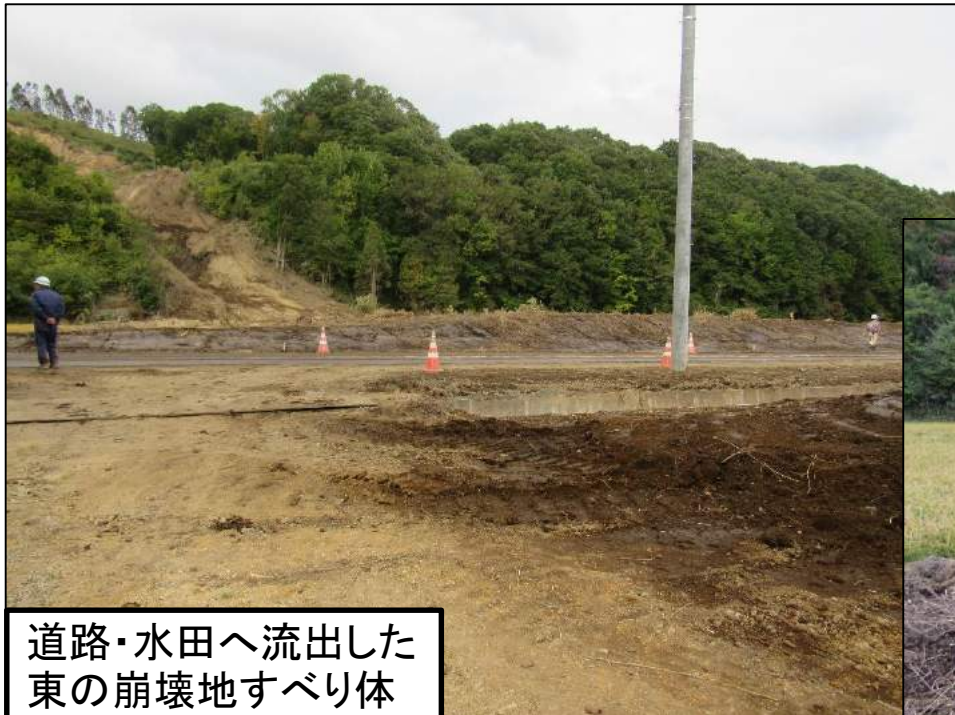
道路・水田へ流出した東の崩壊地すべり体

低地に流出した地すべり舌状体(北西部で実った稲穂を埋める様)

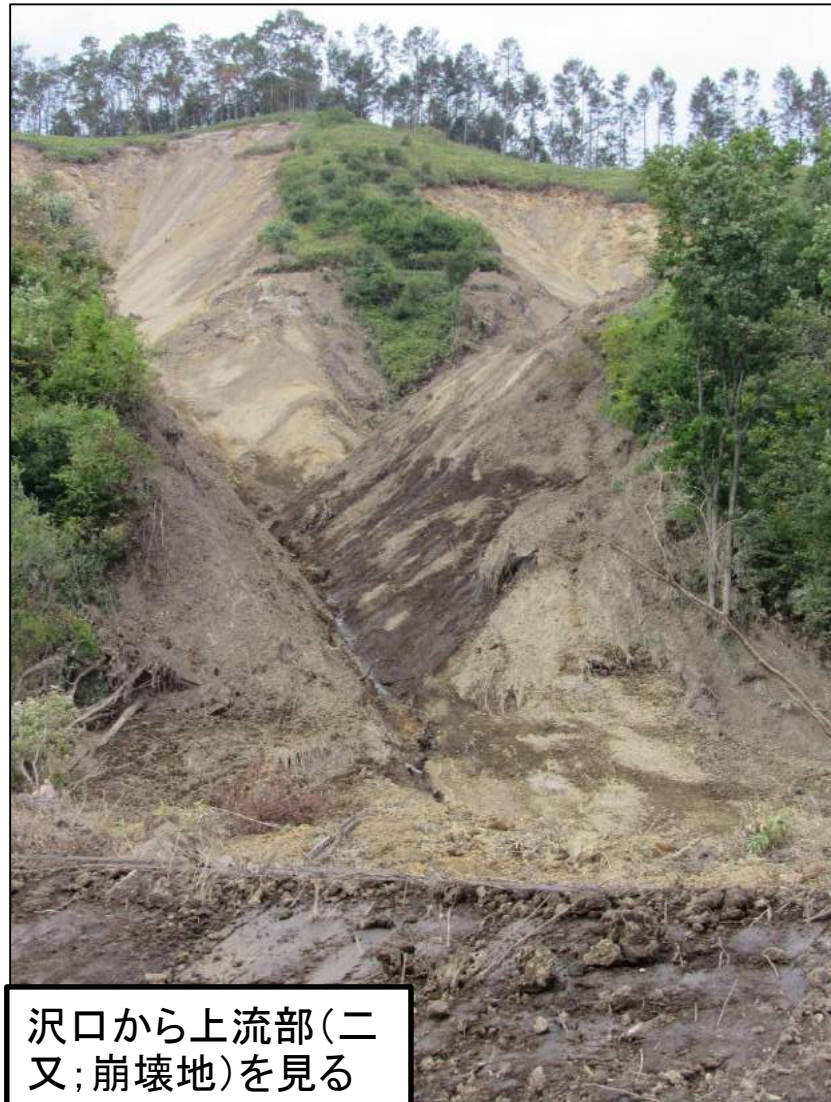
沢口から上流部(二又;崩壊地)を見る

崩落物は**Ta-d**の軽石を主体とするが、表層堆積物としてのブロック化した層状構造は失われ、土石流に近い状態で広がっている。

西の崩壊・地すべり体と同様な崩壊一流出―堆積(拡大)をたどっている。しかし、沢口より上流の崩壊部の面積は大きくかつ長く、最上部の低地からの比高も大きかった。そのため、沢口に集中した土砂量も多くかつ圧力もより高く、**西側には生じなかった凹地(沼)が出現した**と思われる。

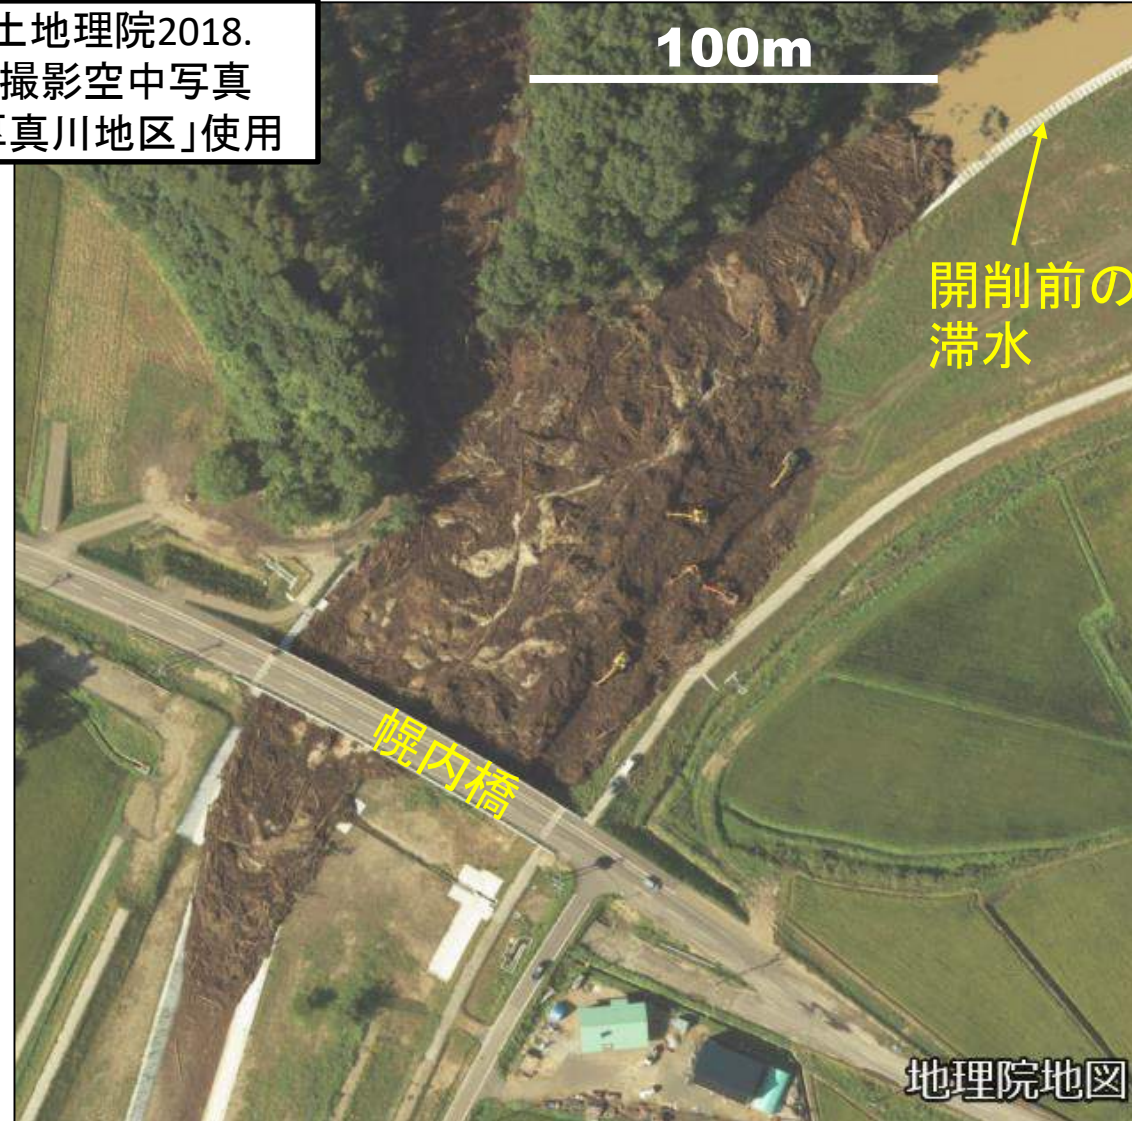
本箇所の崩壊流出関連した沢は全長1kmあまりになり、大きく6つの枝沢に分岐している。沢口と崩壊した奥尾根部との標高差は最大300mに達する。崩壊物のかなりのものは沢中にとどまっている。それでも、相当量が流出し、それは厚真川を埋め尽くした。堰き止め水域の拡大が問題となり、直ちに流路の開削が行なわれた。

左の赤枠部分(924-07地点)の拡大写真

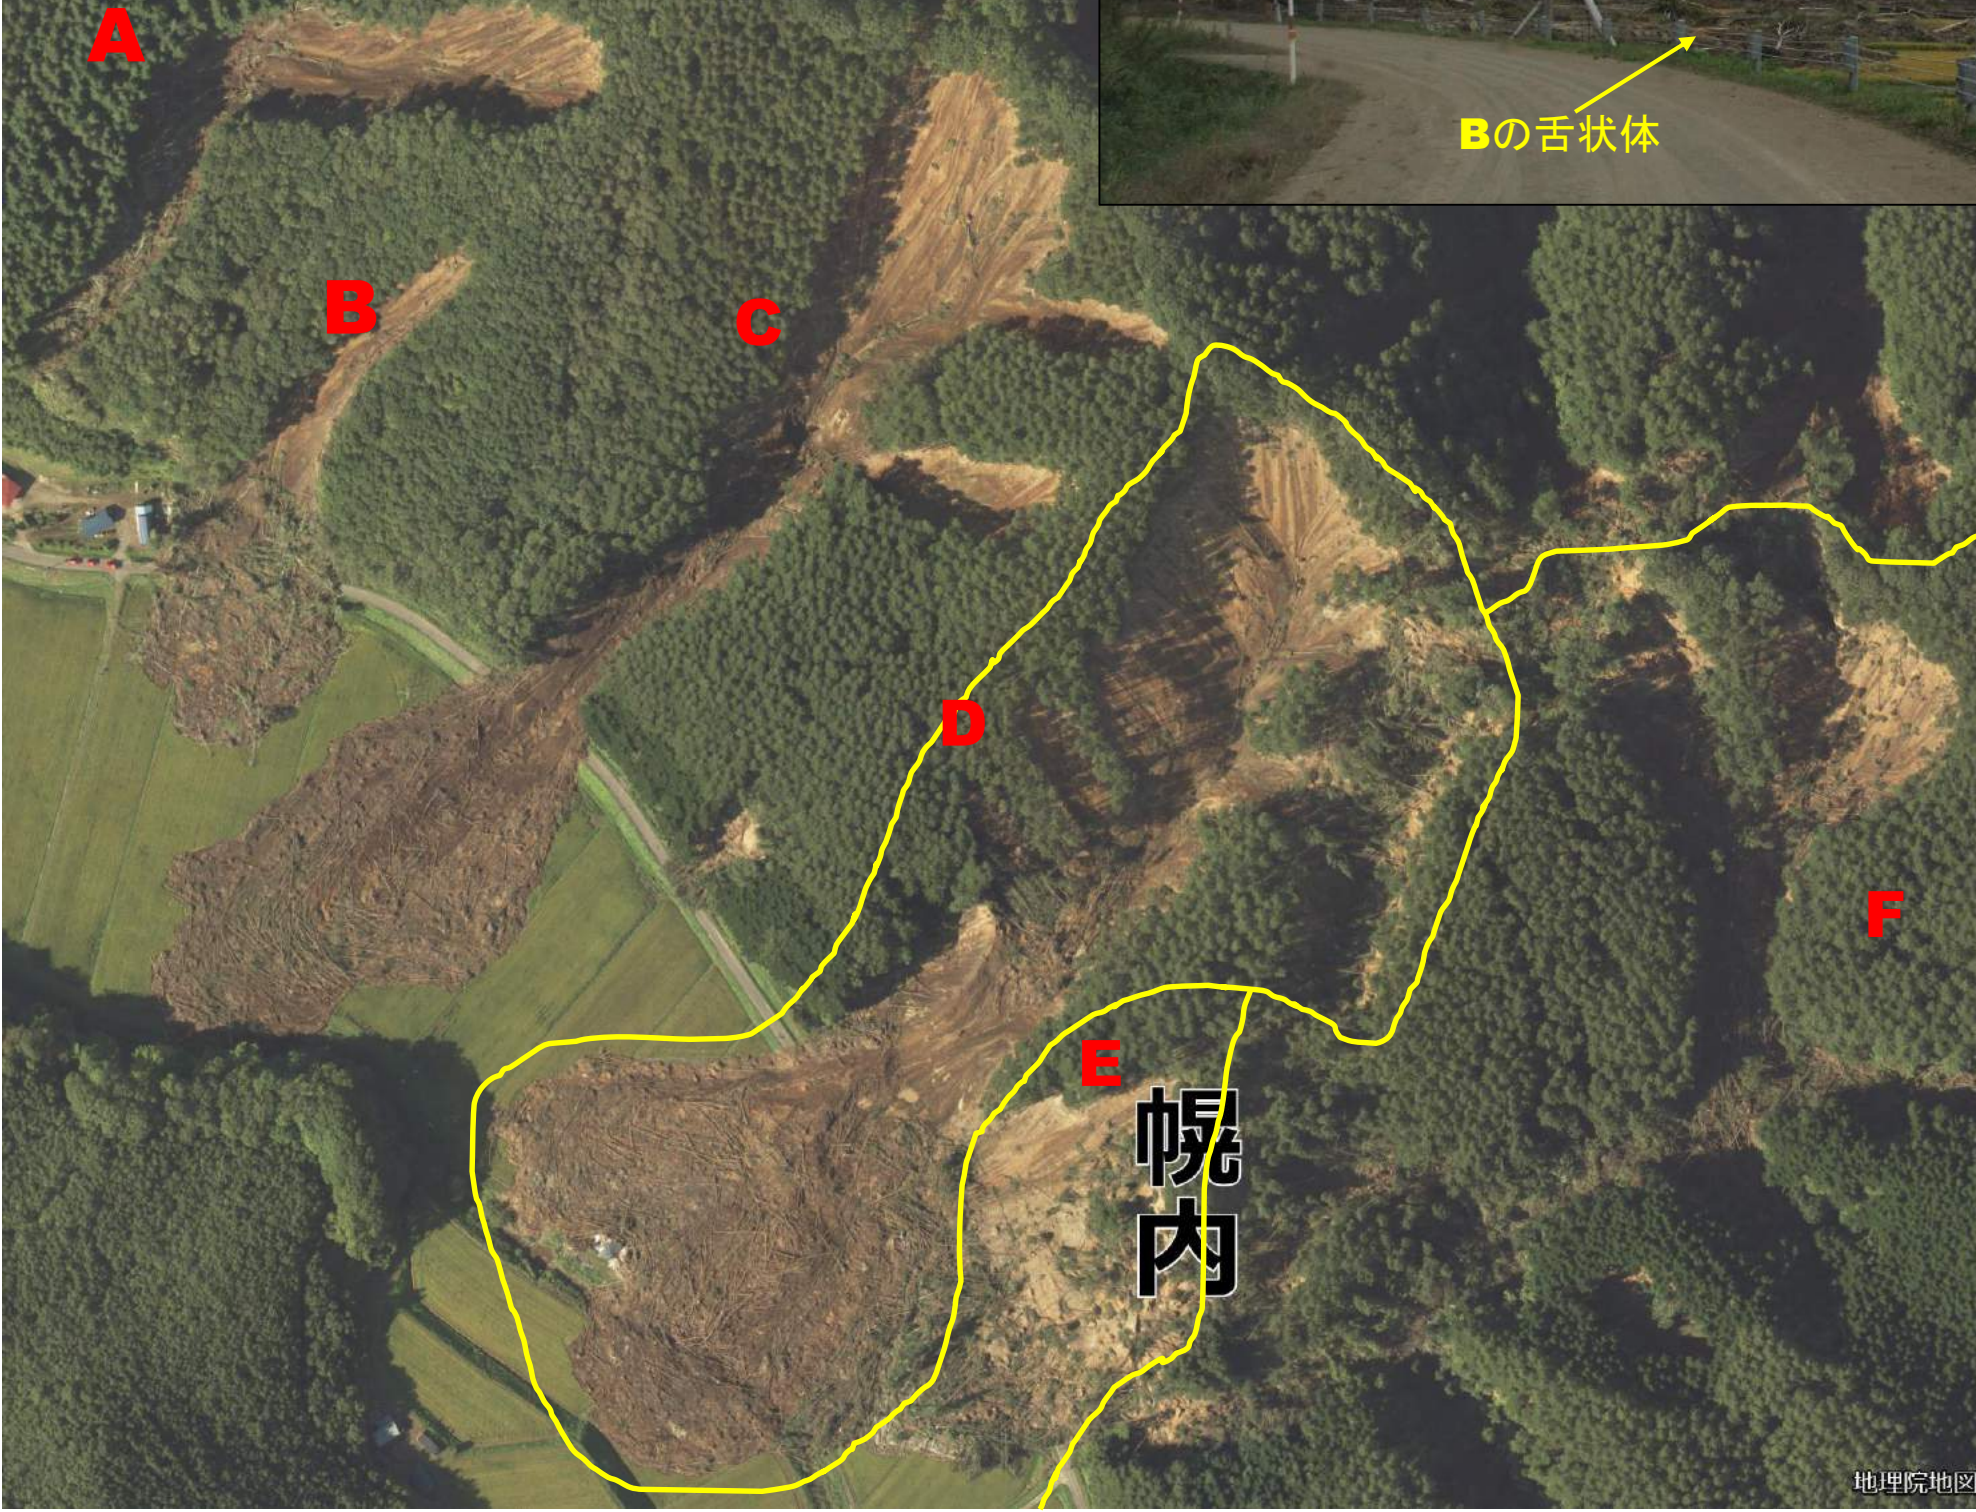
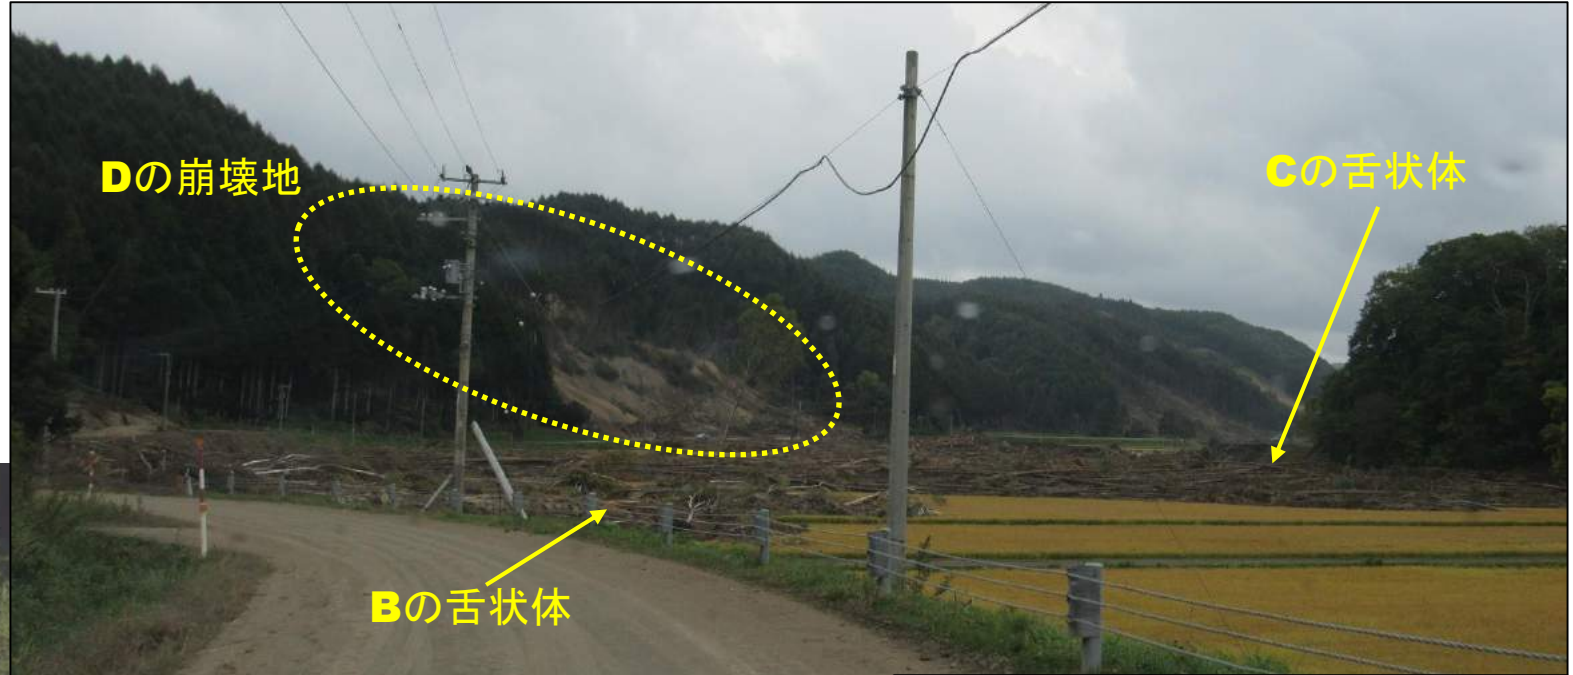
下流側より**924-08**地点をとらえる

**924-08地点はA～Fの6つの崩壊・地すべり体単元に区分できる。**

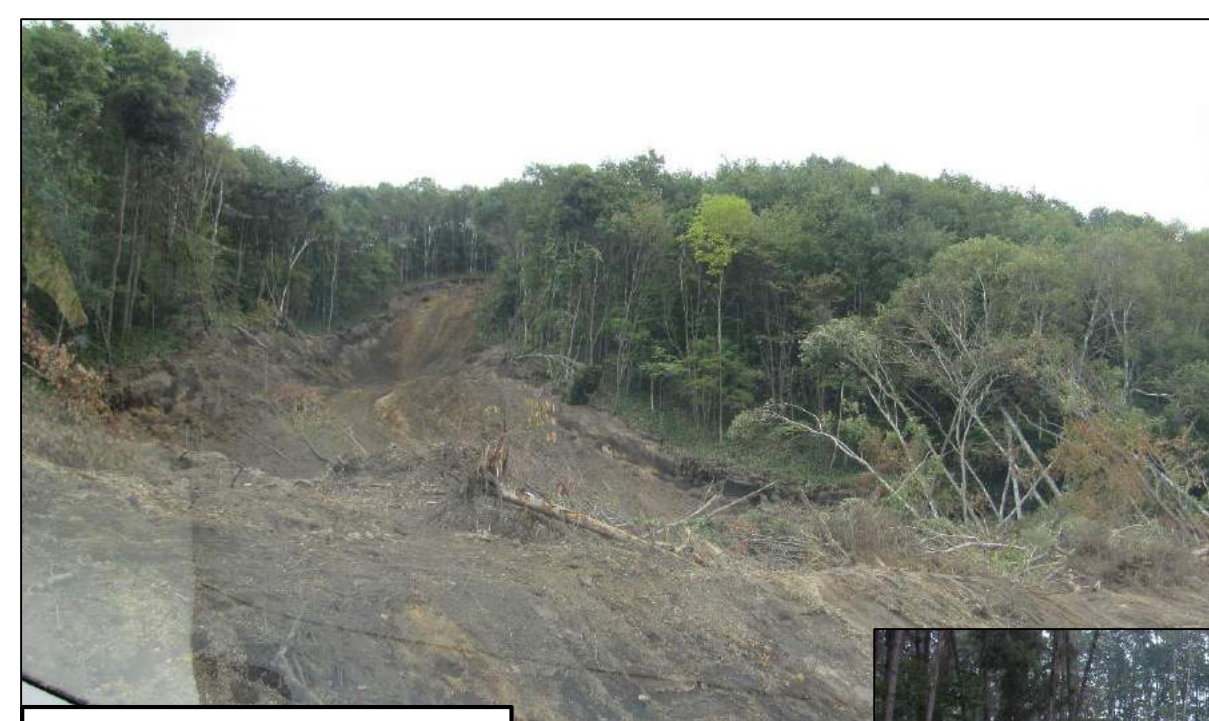
**B**崩壊・地すべり

**B**(同 約200m): 小沢(林地)ながら谷低地で舌状体(大量の樹木含)が形成される。

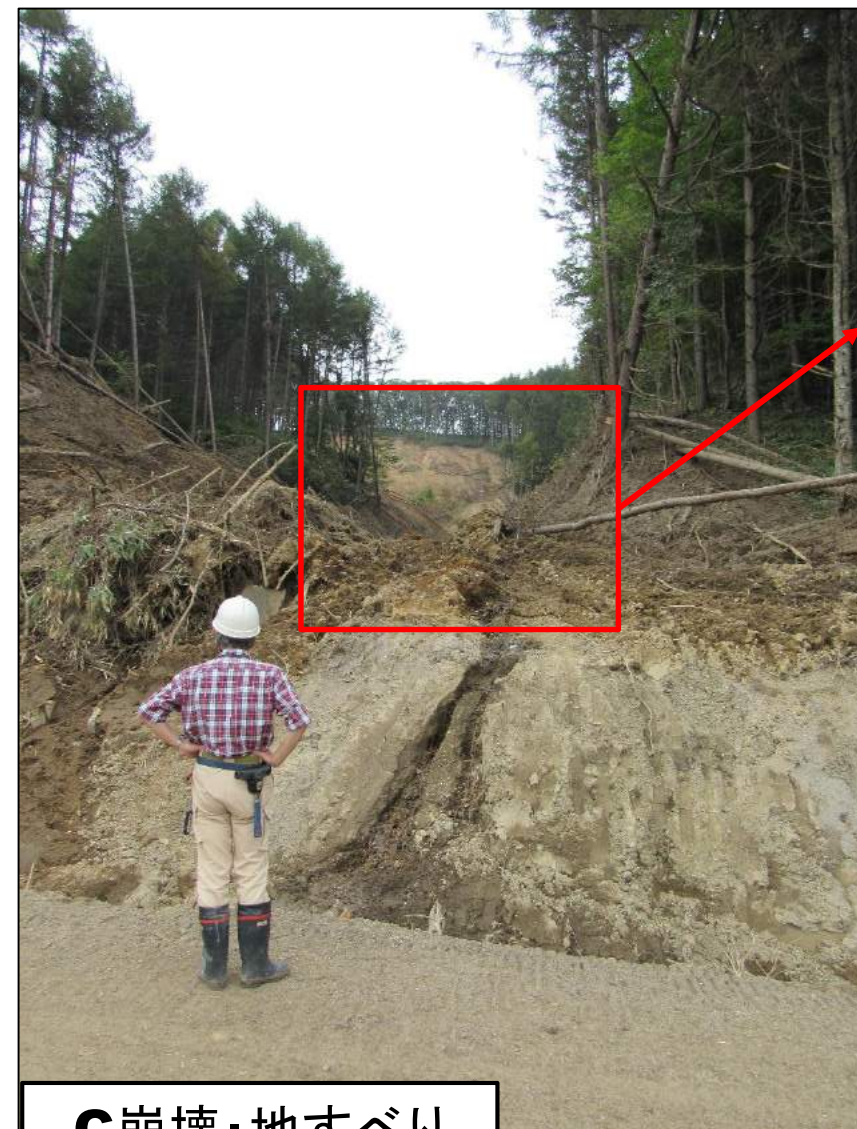
**C**崩壊・地すべり

**C**(同 約500m): 谷低地で舌状体(大量の樹木含)が形成され、西岸・日高幌内川に達した。

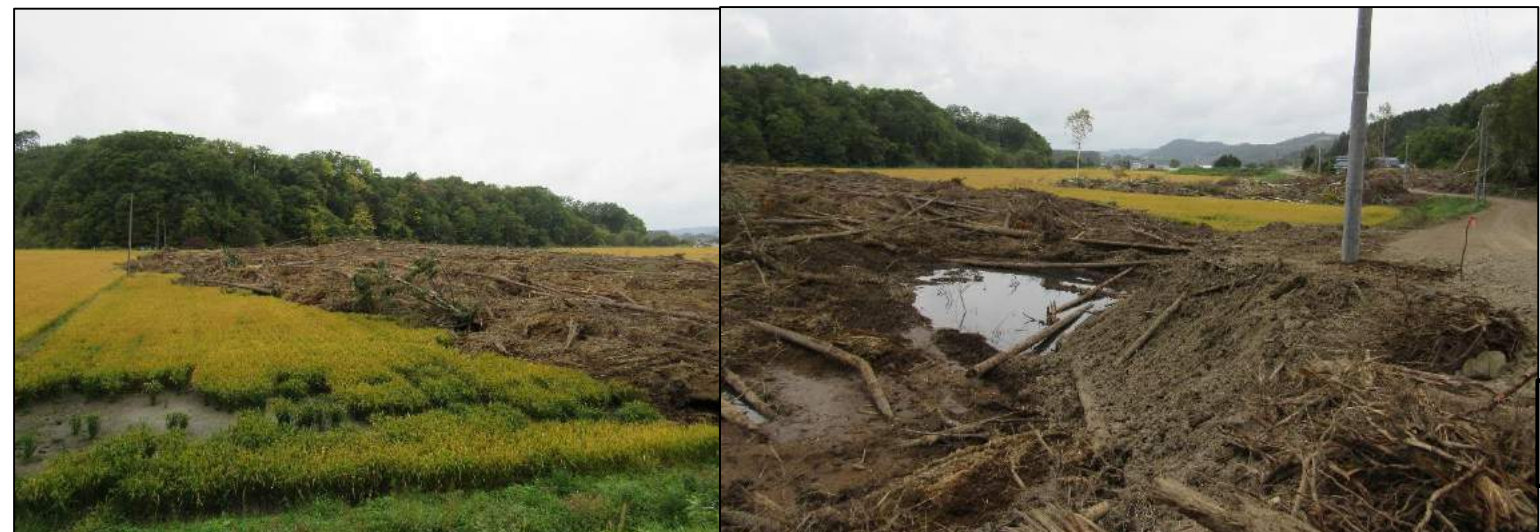
**C**崩壊・地すべり体の低地への流出部(右写真前方に**B**の流出部と幌内集落)

水溜まりも生じた

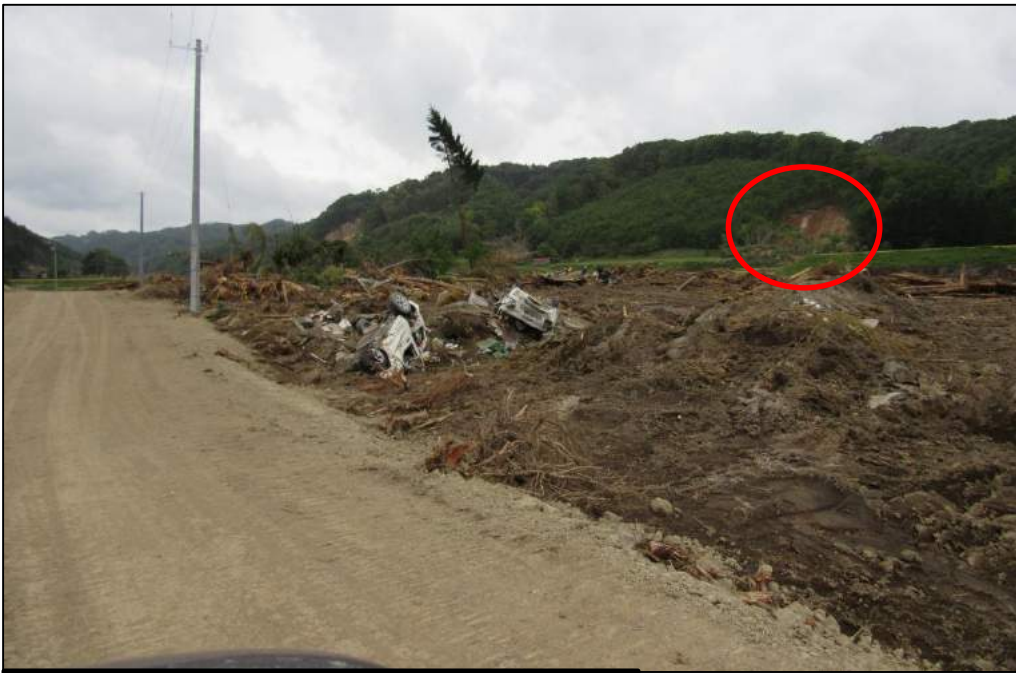
**B**単元の低地側部分

**B**: 幅約300m弱の4~5つの浅沢を含む斜面(段丘崖?)である。崩壊物は道路に押し出され、低地に流出した各舌状体は複合的に合体している。

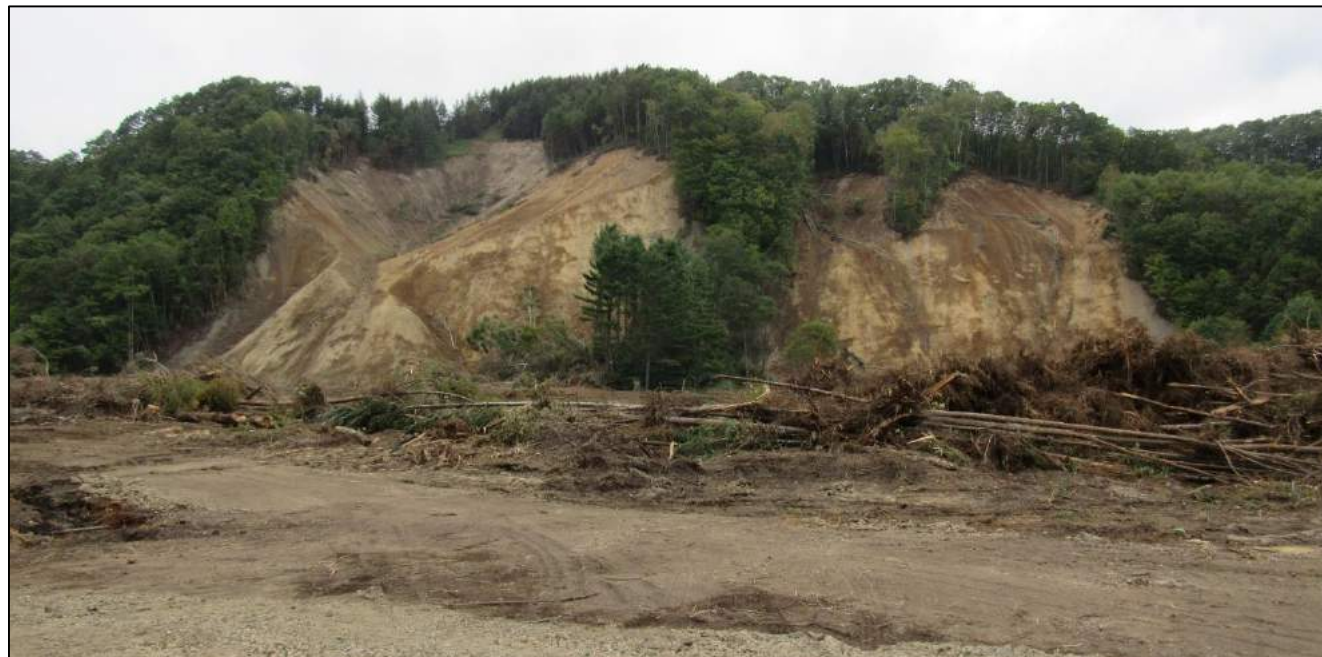
西岸側G崩壊・地すべり箇所:平滑斜面の崩落型に近いもの、浅谷崩壊・地すべり型、沢収斂で沢口で狭まり低地で拡散型など様々なタイプが展開する。

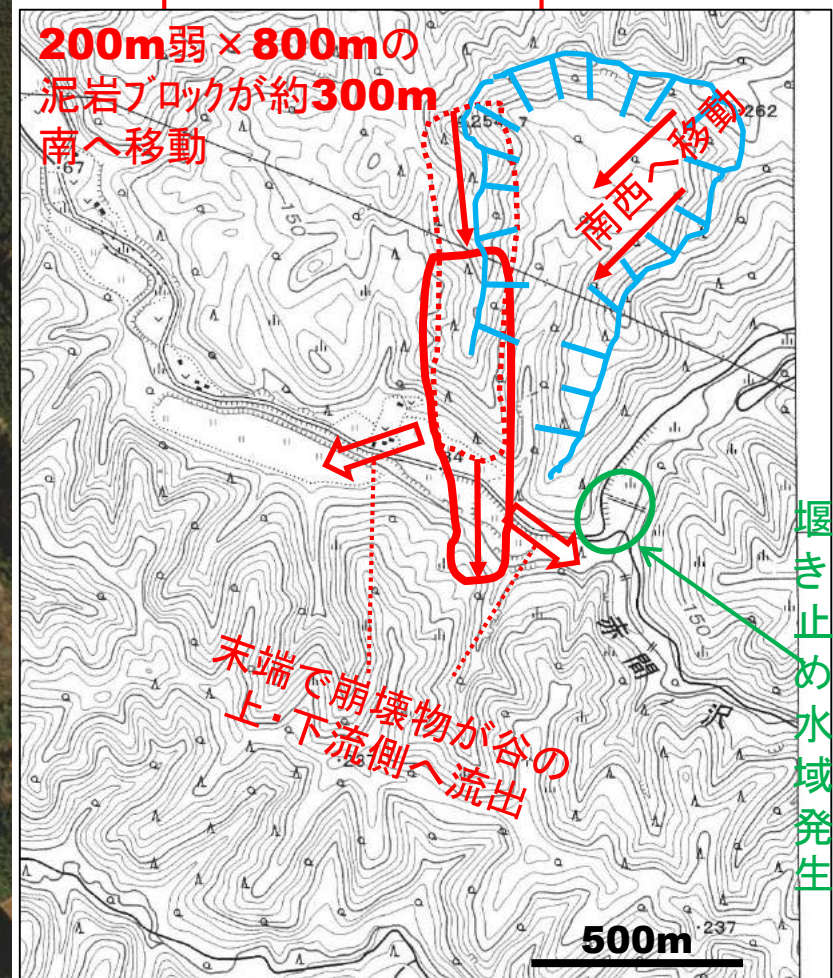
200m弱×800mの泥岩ブロックが約300m南へ移動

地震直後に崩壊・移動した大きな地すべり体(元の地すべり地形西側尾根部が移動、東側のそれは一部がブロック化・移動)

地震後の空中写真によれば、前者については、尾根部が滑落崖部と分離して、**南へ300m程度移動し**、日高幌別川の谷を塞ぎ、川に滞水状況(漏水でコントロール)を出現させている。**移動したブロック(幅200m弱×800m)**は新第三系軽舞層泥岩より成り、南～南東へ10°程度の層理を有しており、層理面がすべり面になった可能性が考えられる。さらに、末端では崩壊が進み、泥岩塊～角礫の集積体が日高幌別川の上・下流へ向かって押し出されている。

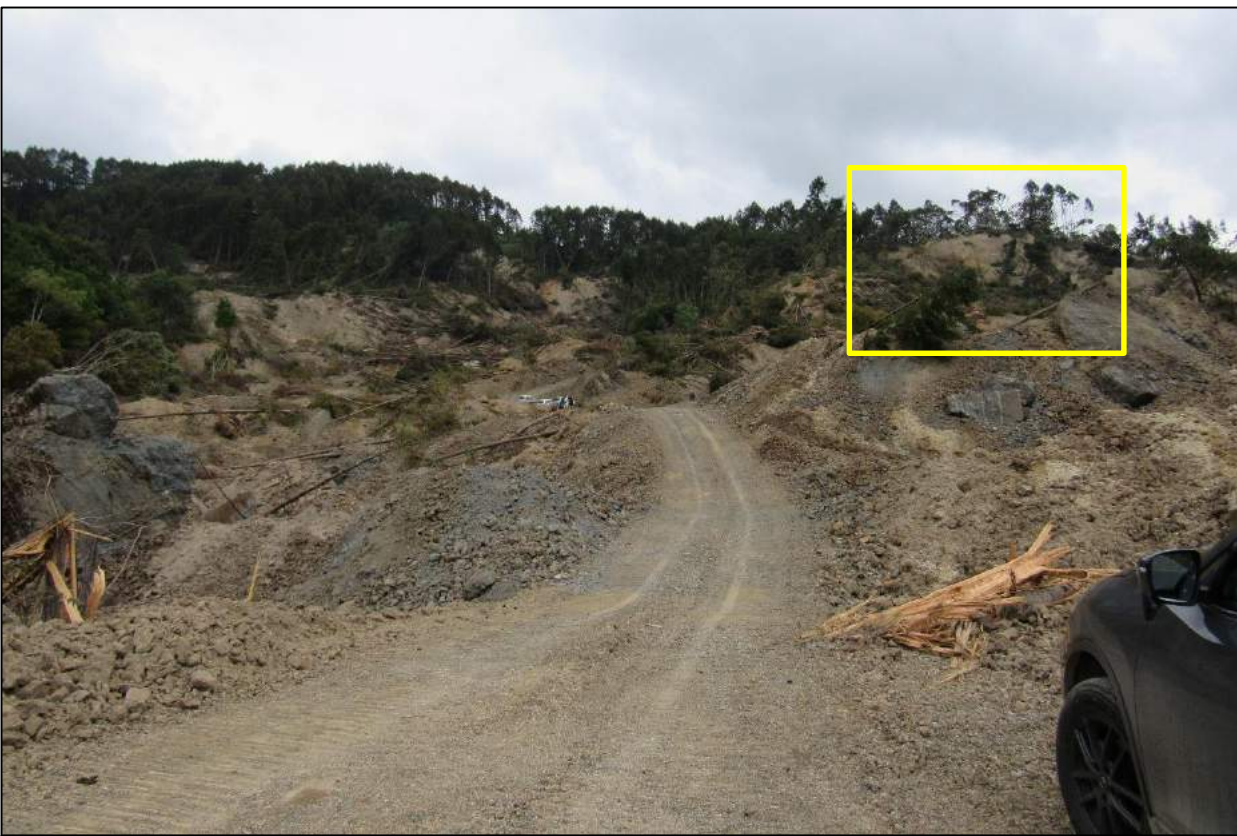
谷を塞ぐように押し出された大規模地すべりブロック(西から撮影)。手前は谷下流部へもたらされた土砂・岩塊。
