# 2018年北海道胆振東部地震関係 厚真町管内地形・地質状況調査2回目報告

2018年10月8日(月)  
石狩沖積低地研究会

厚真町日高幌内川赤間ノ沢分岐点北側の既知地すべり箇所滑落崖での新第三系(軽舞層泥岩)大崩壊・地塊分離

調査箇所:北海道勇払郡厚真町幌里・富里・幌内地区

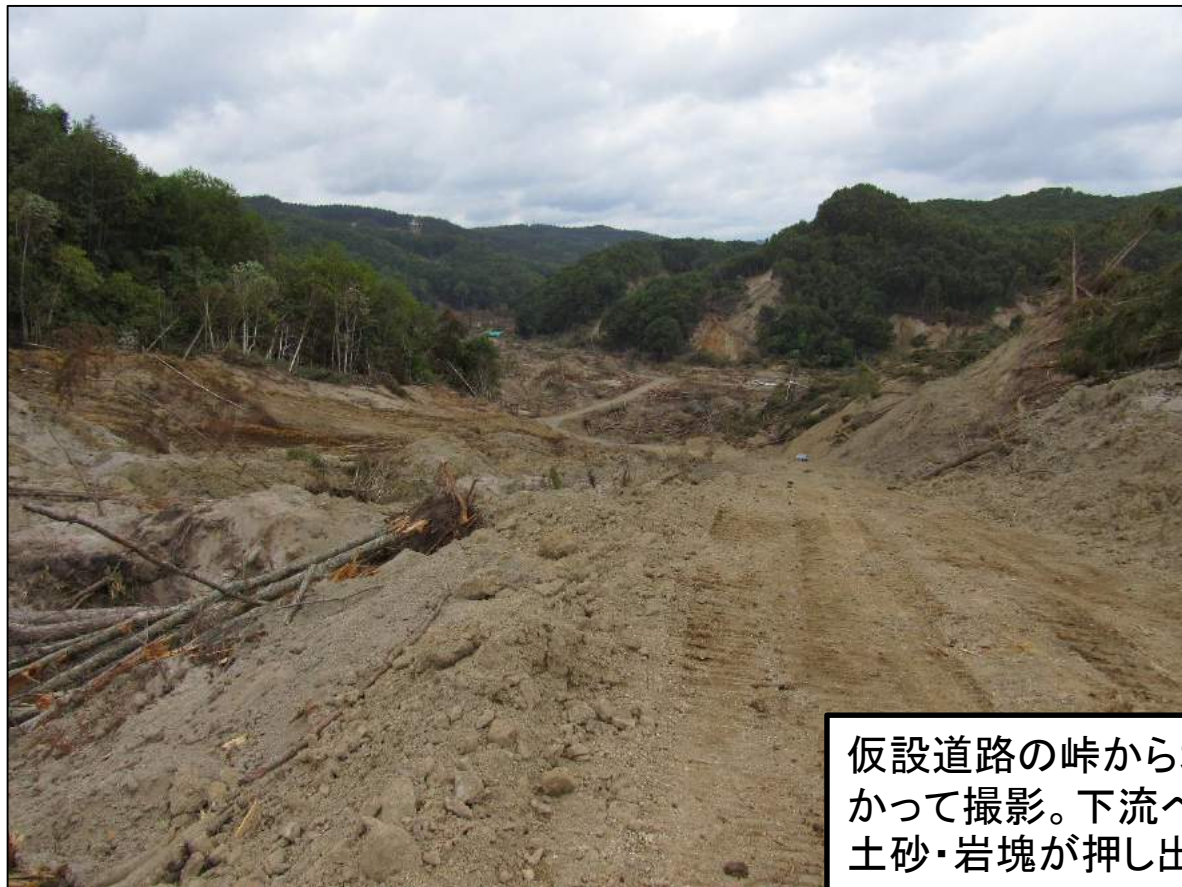
仮設道路の峠から北西へ向かって撮影。下流へ向かって土砂・岩塊が押し出される。

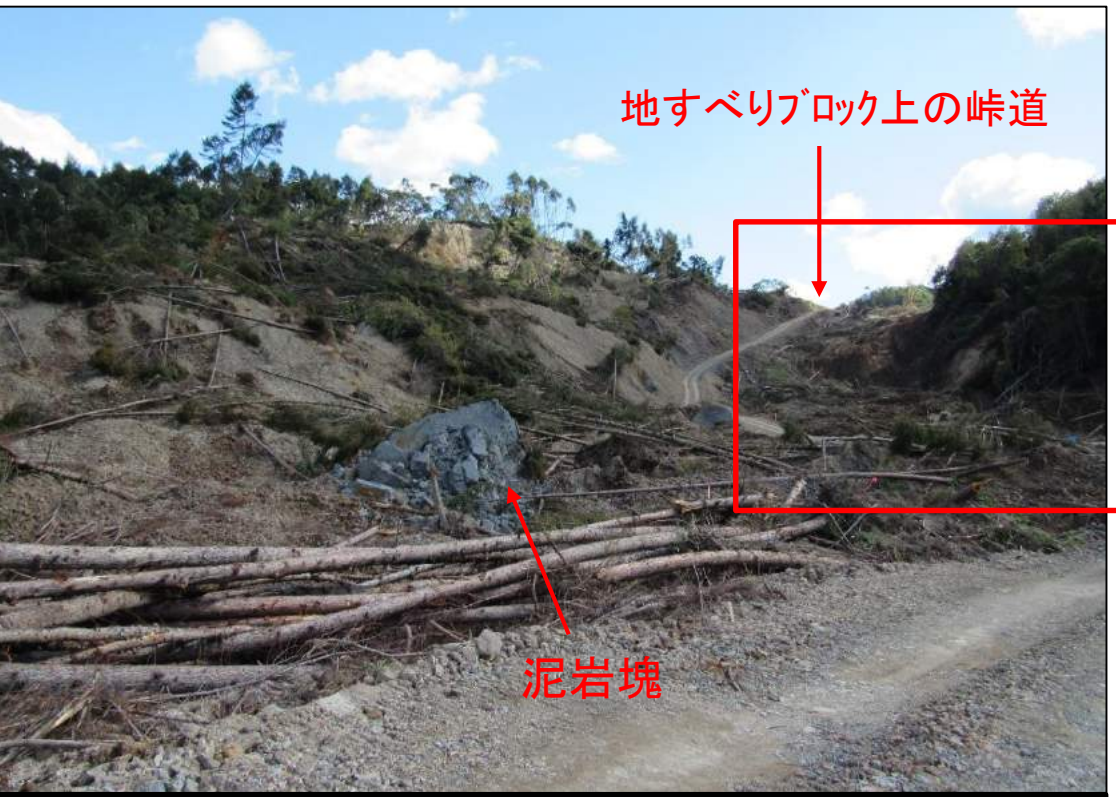
地すべりブロック上の峠道

左上の写真の黄色囲み部分の拡大写真。地すべり塊は緩傾斜であることが露頭から分かる

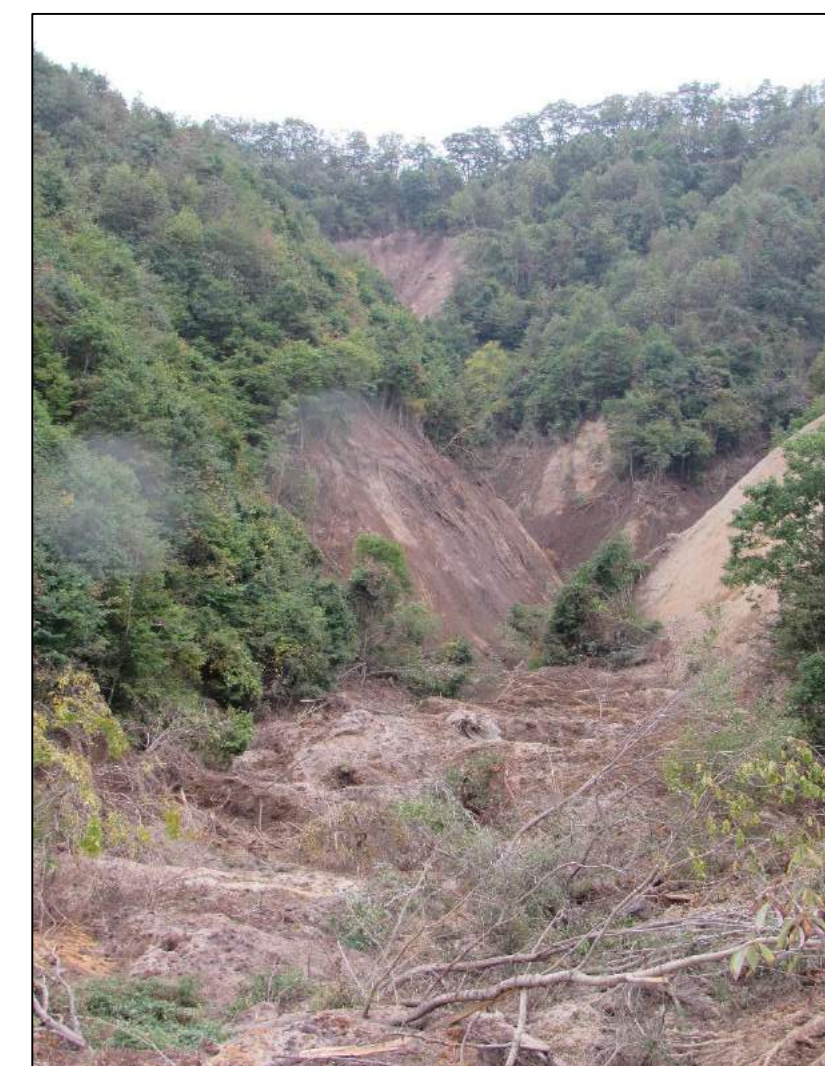
右写真の赤枠部分の拡大写真  
(今回最も一般的な分岐沢での崩壊・地すべりタイプ)

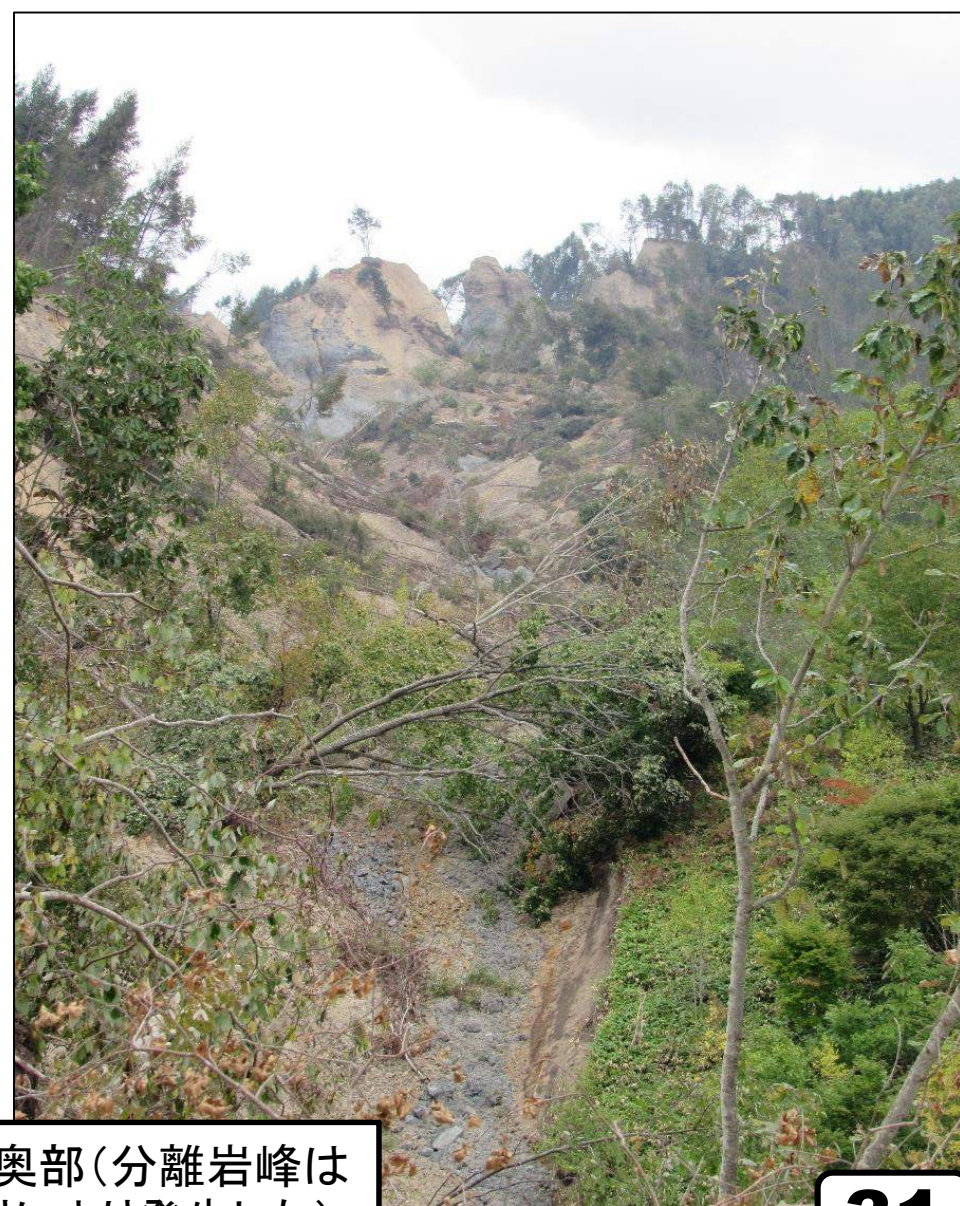
上の写真の谷奥部(分離岩峰は地震・地すべりにより発生した)

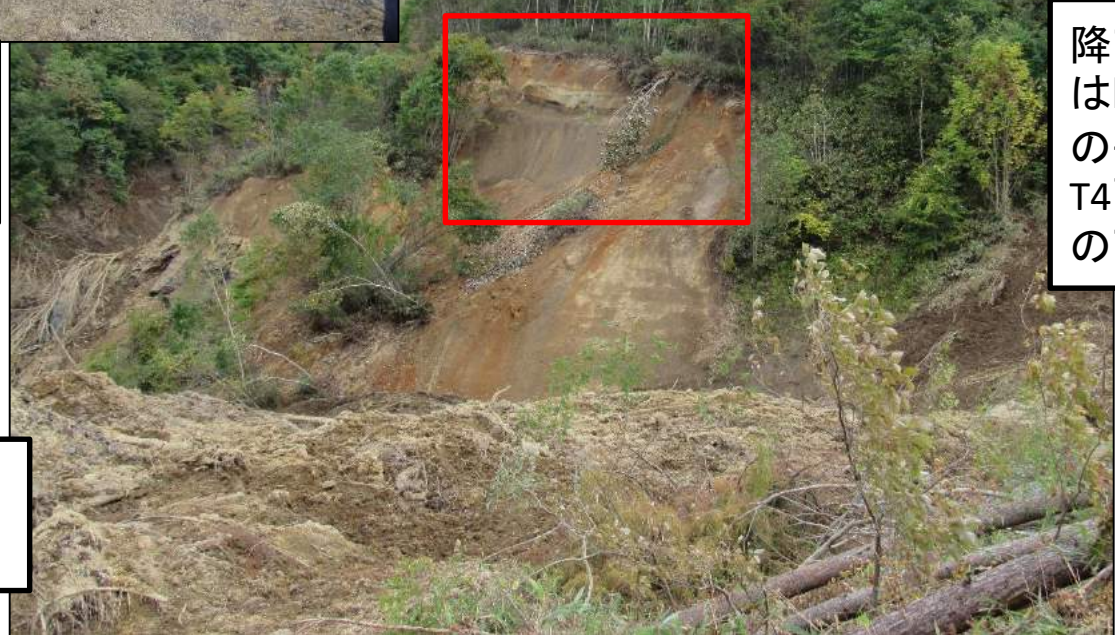
降下火山灰としてはEn-a?より新期のものが重なり、T4面段丘堆積物の可能性が高い。

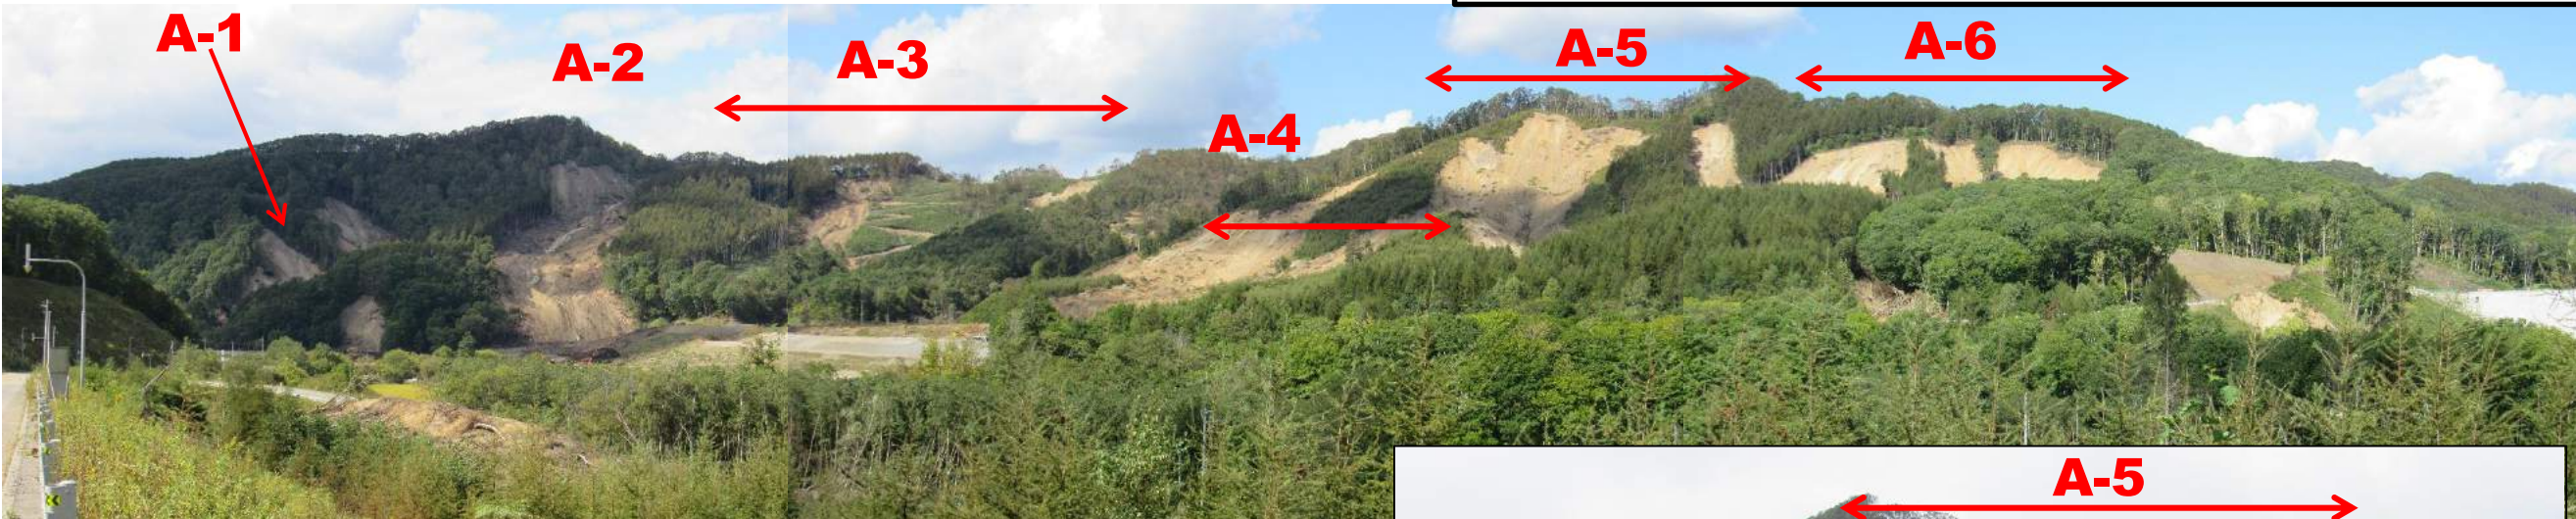
A区域の厚真川北岸側の崩壊・地すべりの全容と区分  
(ダム堤取り付け・道道上から撮影)

**A-1**: 全長約300mの落差100m以上の急こう配の小沢で、2つのスプーン状枝沢で崩壊が生じ、低地へ舌状体が流出し、厚真川を埋めた。

**A-2**: 全長約400mの落差150mの急こう配の小沢で、沢口幅を大きく超えて、瀑布状に、土砂が下り、低地では**A-3**のそれと一体化している(土石流的になった可能性あり)。

**A-3**: 全長約600m程度の2つの沢が各沢口付近で合体している。沢全体で崩壊が発生し、下ってきた大量の土砂が厚真川を埋積した。

**A-4**: 全長300m以下の2つの浅谷沢が合体したもので、土砂は瀑布状に緩傾斜の**T5**面(地震前の調査地点**a13~15**は段丘崖露頭))を通過し、低地上の盛土広場に堆積している。川は埋めなかった。

**A-5**: 全長500m程度の比較的長い沢である。上流部では大きく2つの沢に分岐するが、東側の沢では、地震前にa16~18で今回崩壊の斜面堆積物を観察していた。土砂の大部分は下流沢内に残り、沢口ではわずかなものが**T1**面の沖積錐上に重なるように堆積している。

**A-6**: 全長600m程度の比較的長い沢である。上流部では大きく2つの沢に分岐するが、崩壊・地すべり土砂は沢内に留まっている。

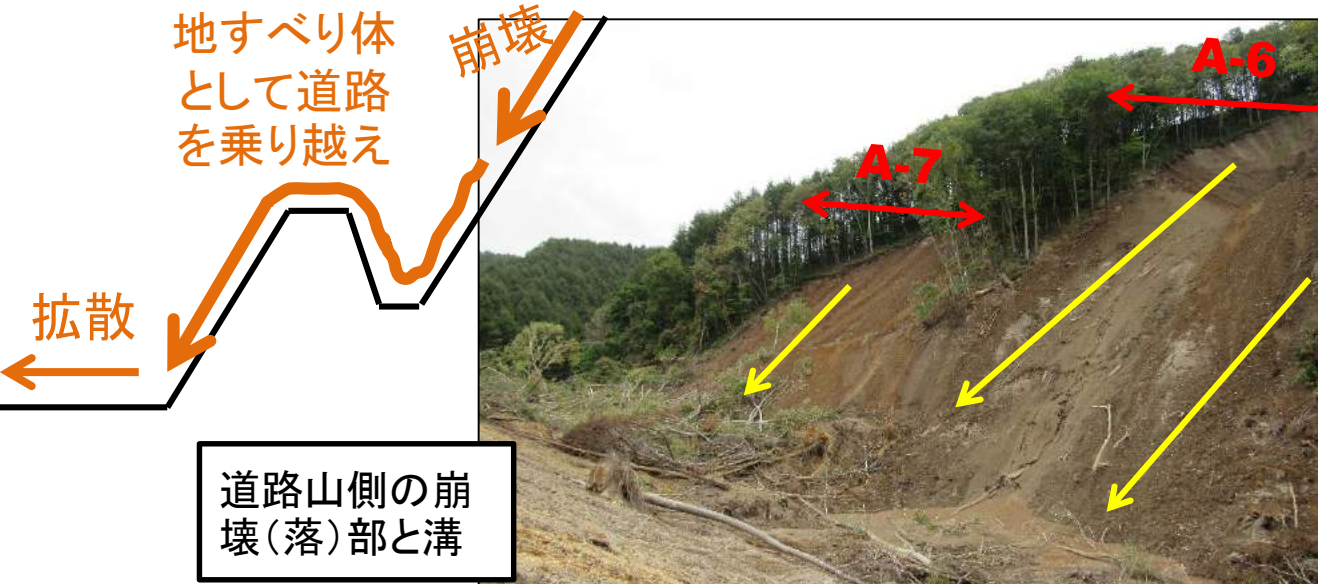
道路山側の崩壊(落)部と溝

地すべり体の道路乗り越え・堆積(除去)

T2面上へ拡散

ここでは道路の山側に平滑～浅沢(スプーン)型の斜面が存在した。道路横には路面からの深さ4m程度の逆台形の溝が存在するが、崩壊・地すべり体は、溝に達した後、尾根越えするように道路を越えて、下のT2面上に拡散した。

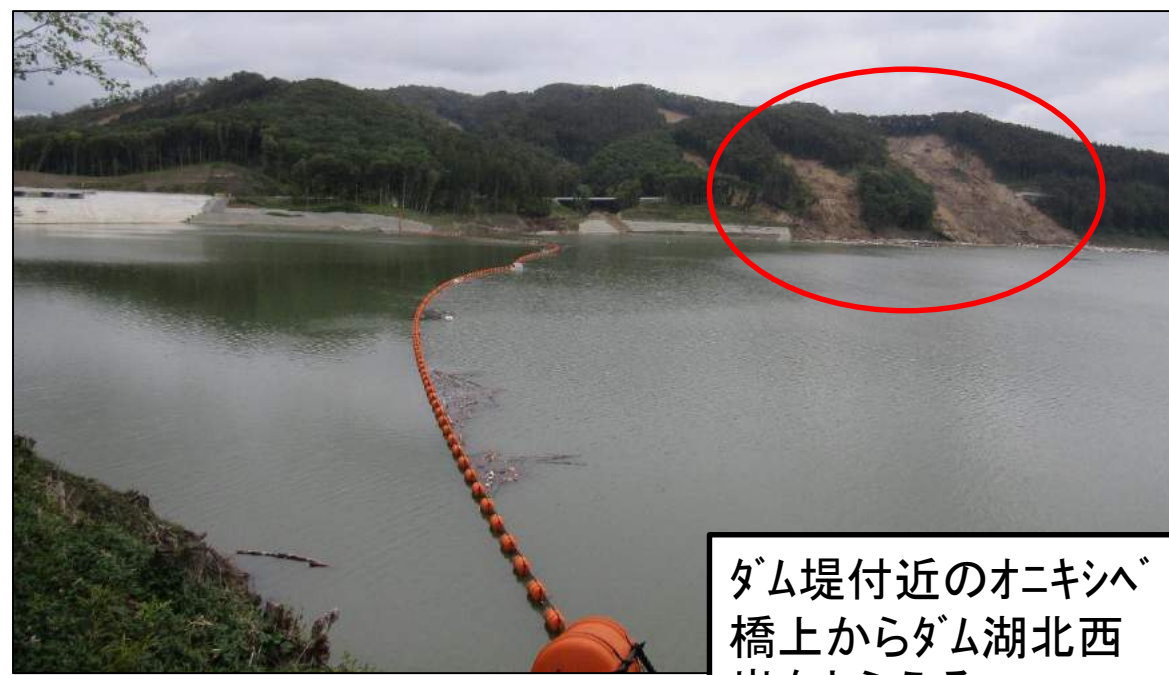
ダム堤付近のオニキシベ橋上からダム湖北西岸をとらえる。

南西側湖岸斜面の崩壊

厚幌ダム地域の奥部への車での立ち入りは制限されており、ダム堤付近の視察のみに留めている。オニキシベ橋対岸の崩壊は、平滑～浅沢(スプーン)型の斜面崩壊・地すべりと思われるが、その地すべり体は湖水に没している。路肩確保の補助材として使用されたとと思われる発泡スチロールが多数浮いている。湖岸作業道が消失し、今後の対策が問題となる。
