2016年茨城県北部の地震に伴う地表変状（速報）

株式会社 パスコ 小俣 雅志
科学警察研究所 杉田 律子

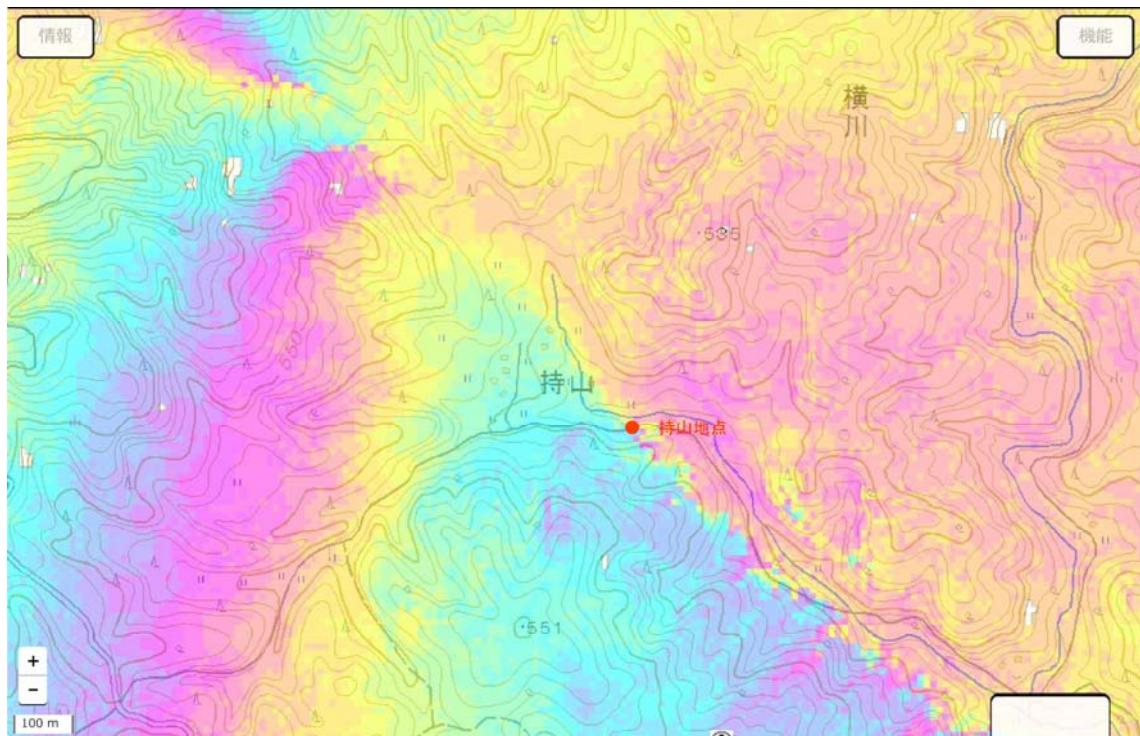
図-1 持山地点位置図（国土地理院（2016）に加筆）

持山地区（図-1）では道路上に開口亀裂（写真-2）と西側に傾くスギの木が確認される（写真-1）。この道路上で圧縮変形を示す変状が見られず、スギ林の中にも開口亀裂が連続している。道路の起伏が地震前にどのようなだったかは不明であるが、緩い東傾斜の道路が、一部で西側下がりのようにも見える。道路から離れたスギ林の中も確認してみたが、スギの葉等が堆積しており地表変状は追跡できない。

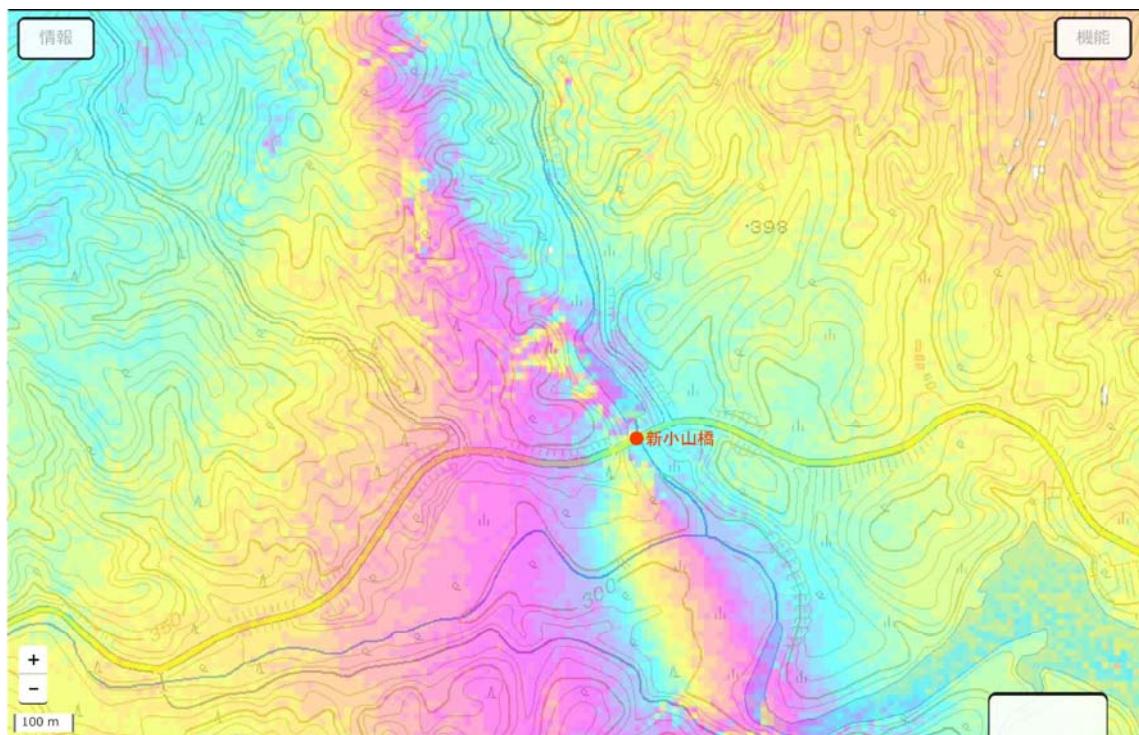
図-2 新小山橋位置図（国土地理院（2016）に加筆）

小山地区にある新小山橋（図-2）は、InSARで干渉縞の不連続がある地点に当たる。橋桁と東西両橋台の間に引張がみられ、東側橋台で2～3cm（写真-3）、西側橋台で約4cm開いている。西側橋台では、橋台側が橋桁に比較して約5cm低下が確認できる（写真-4）。
