# 舞鶴遊水地・厚幌ダム周辺地質見学会

最近の大規模土木工事実施サイトとその周辺の地形・地質条件をさぐるバスの旅

# 厚幌ダム周辺

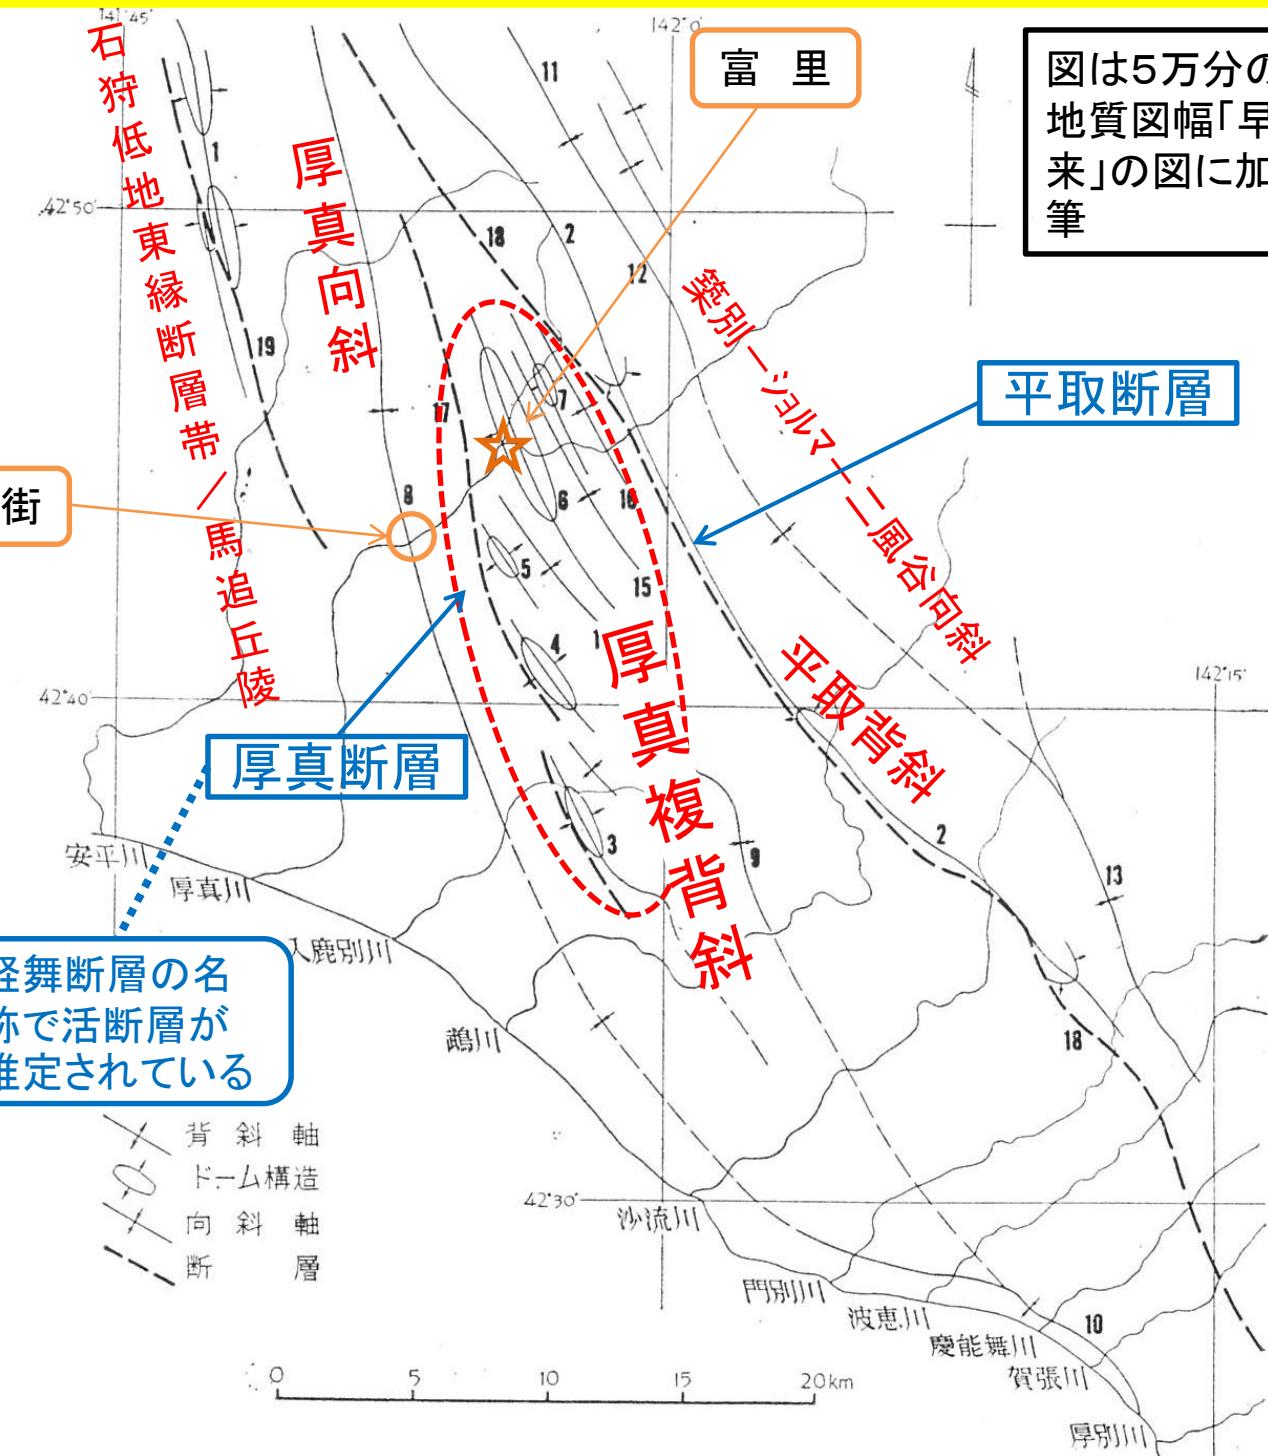
第7図 地質構造図

厚真複背斜構造に想定できる起震断層は西側の  
「石狩低地東縁断層帯」になぞらえれば、**東傾斜・  
西上がりの衝上断層**であり、厚真断層(軽舞断層)  
がそのあらわれであろう。富里付近で考えられる活  
構造現象(活断層)はこのような一次的な活断層で  
はなく、雁行背斜群として地殻浅部に現れる、変状  
現象の一部で、**副次的なもの**と考えられる。そのた  
め、局所的に沖積低地が広がったり、ダムアップ現  
象などが生じたのではなかろうか。

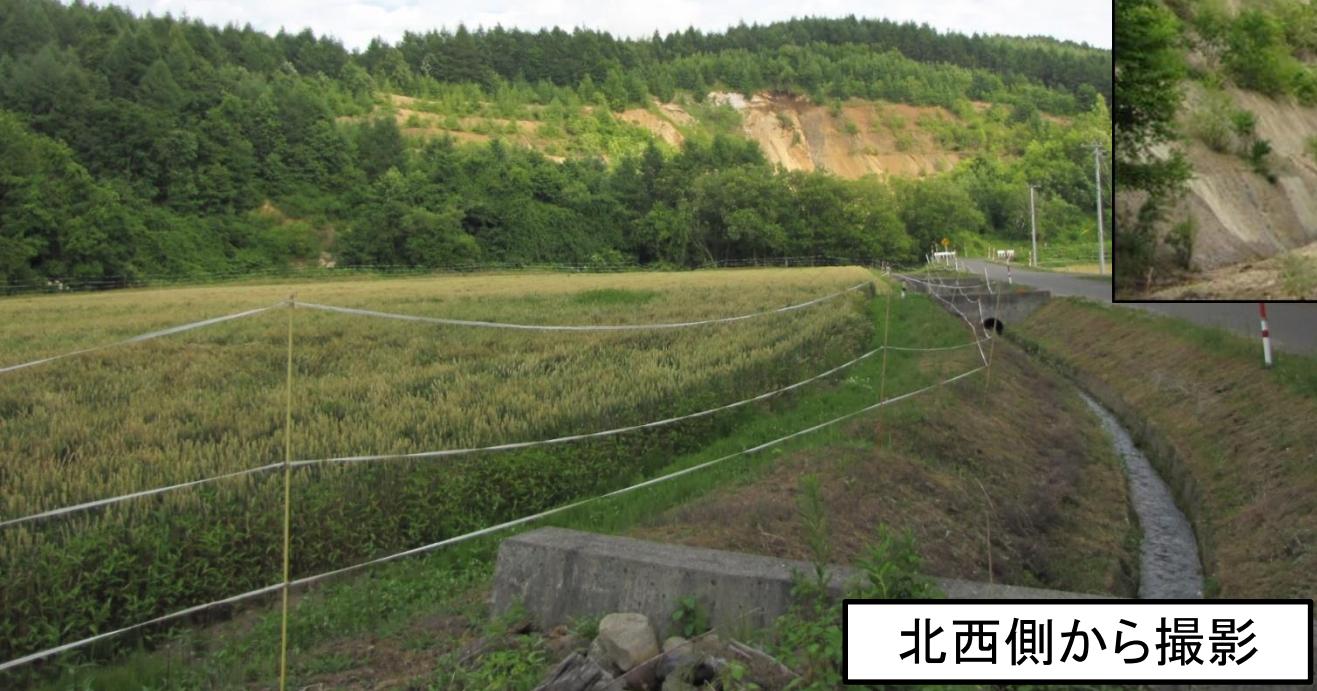
傾動する中位段丘堆積物  
(河川; 5万年前頃)

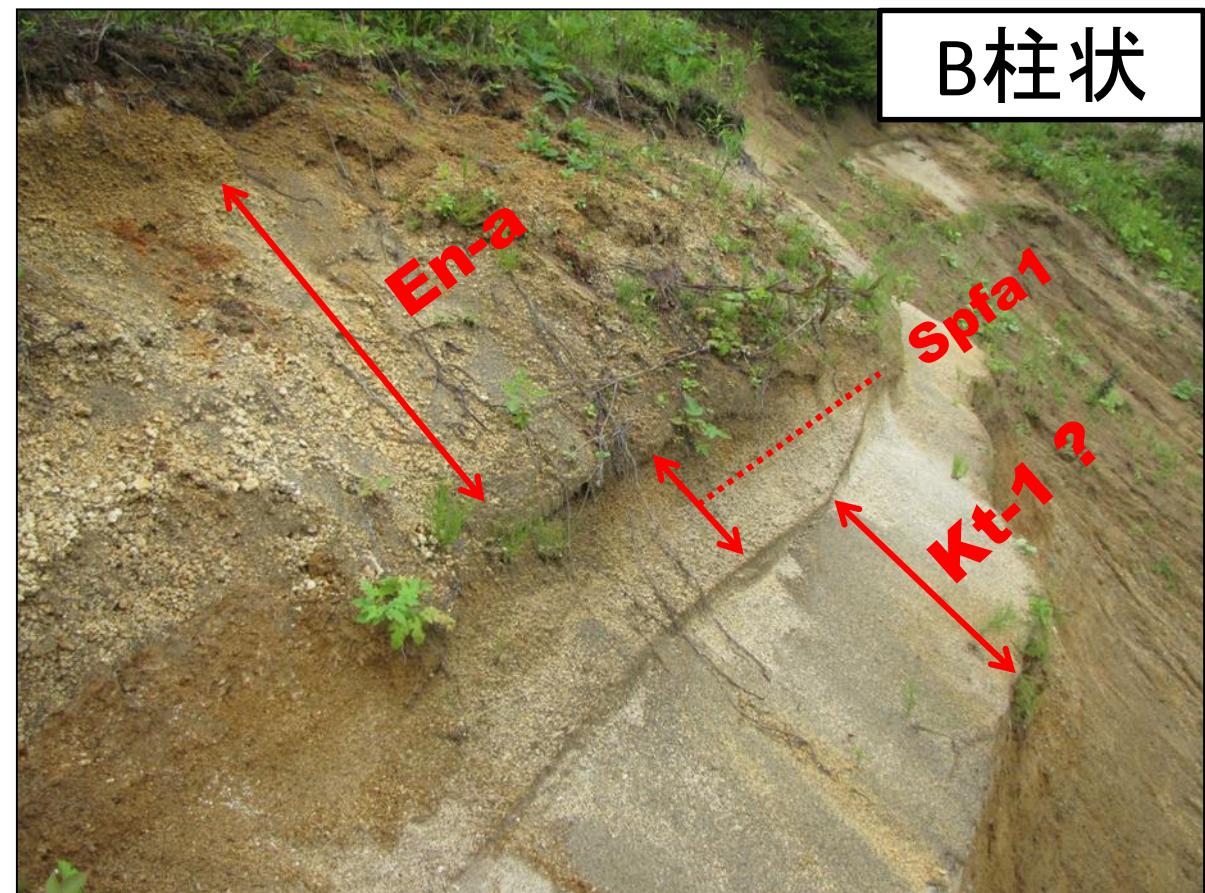
前ページの黄色枠部分の拡大写真

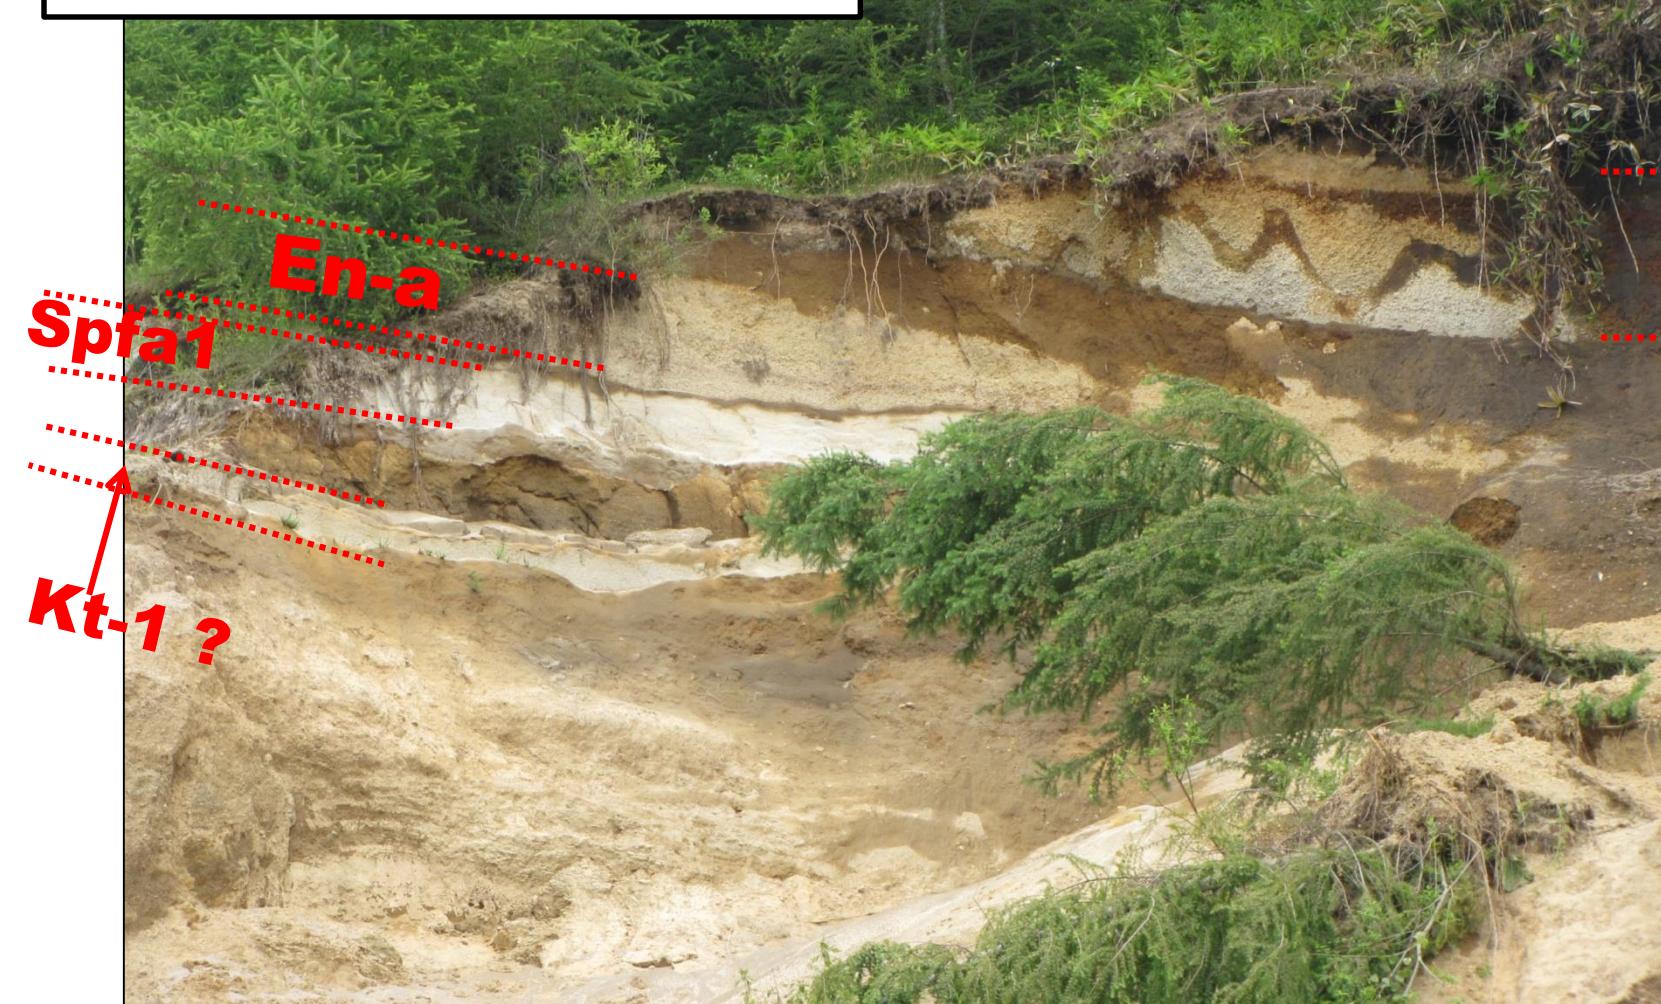
左下写真の右側上部の拡大写真

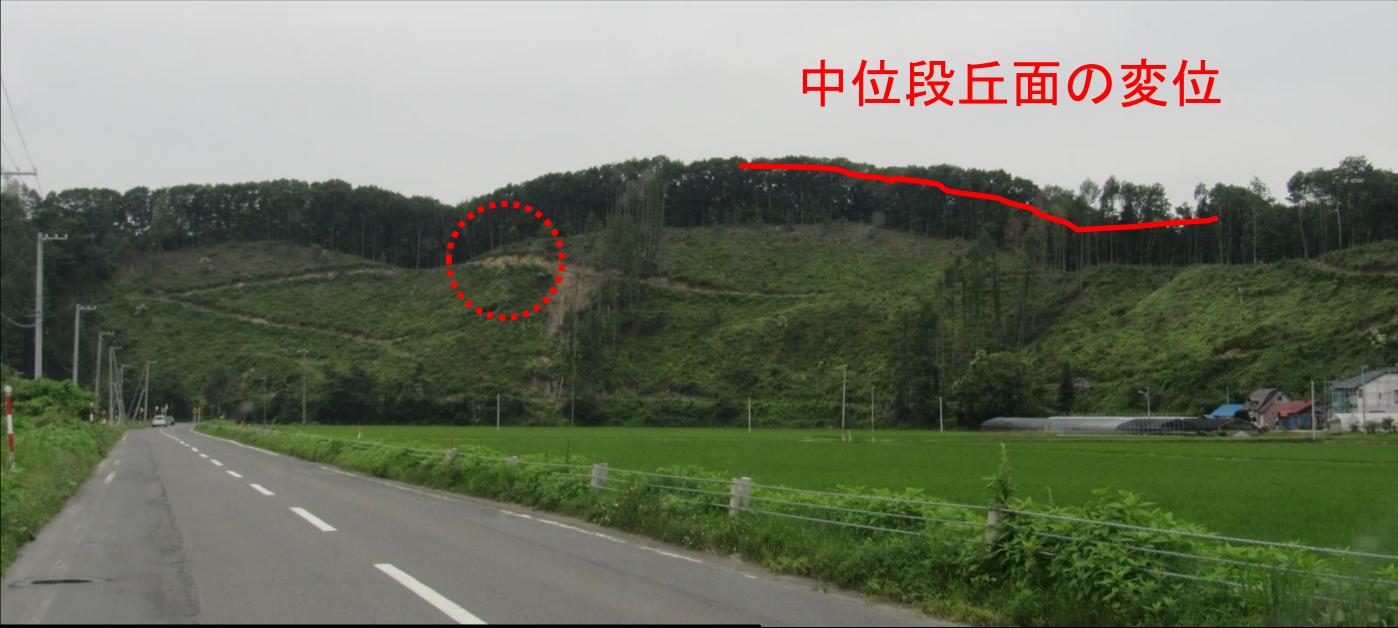
活断層露頭を東側から撮影

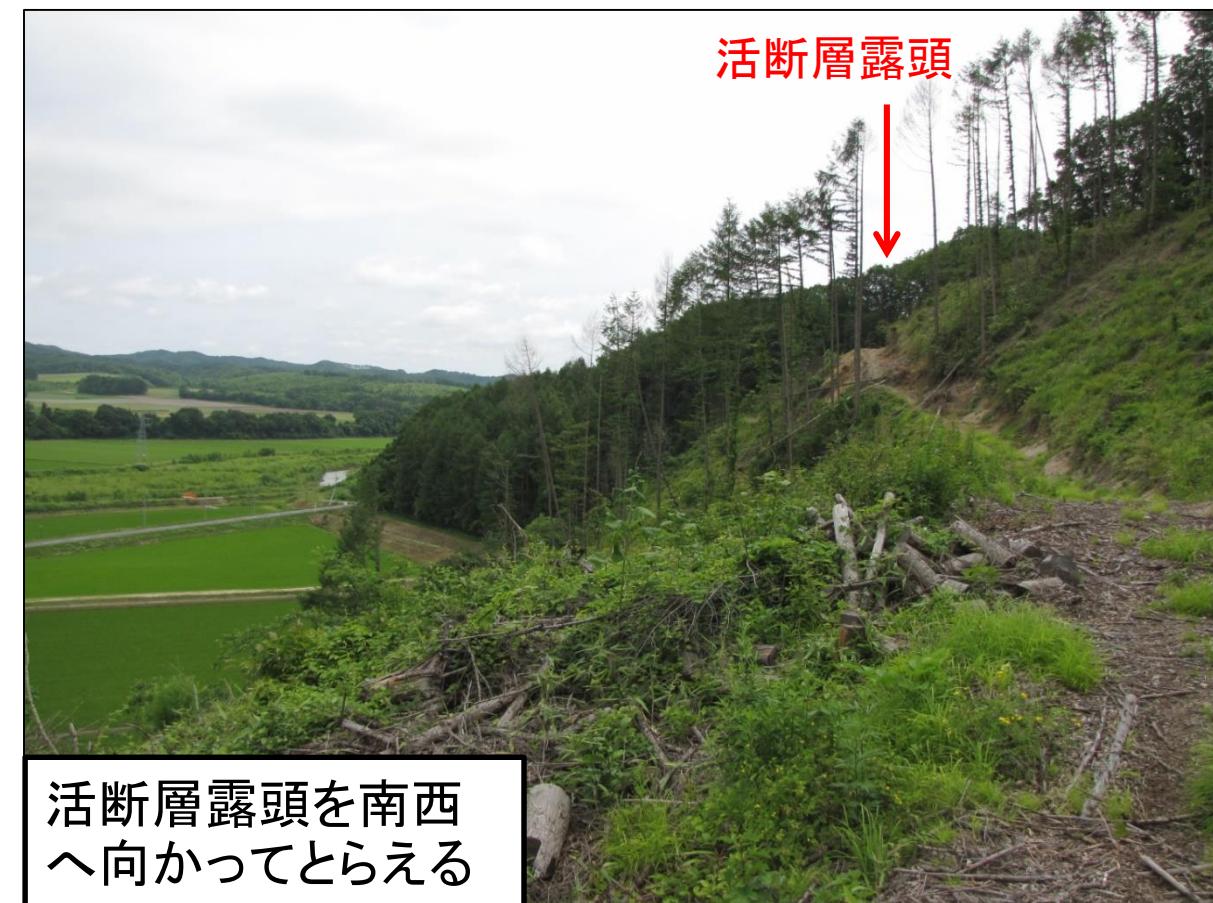
活断層露頭を南西へ向かってとらえる

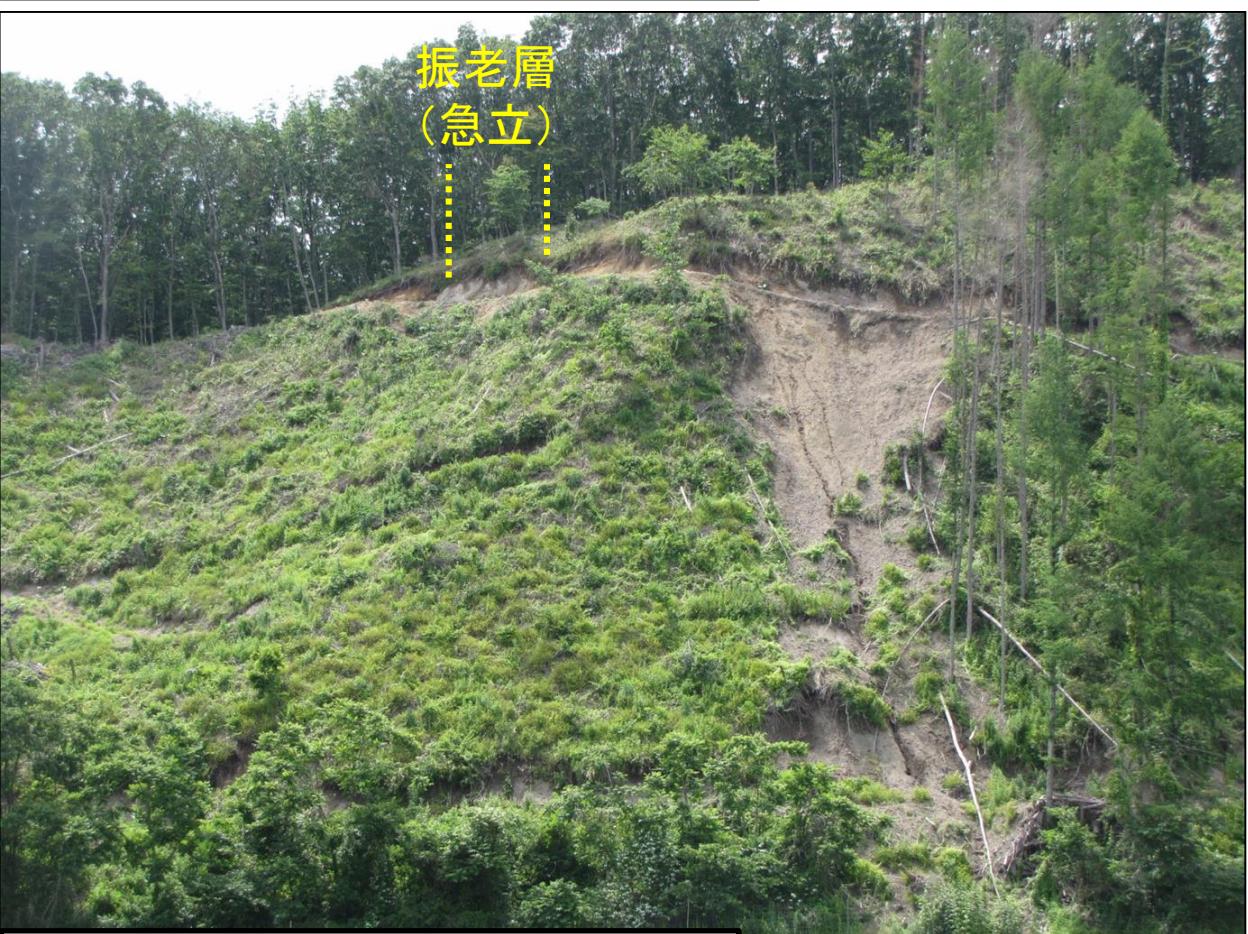
活断層露頭を道道から撮影

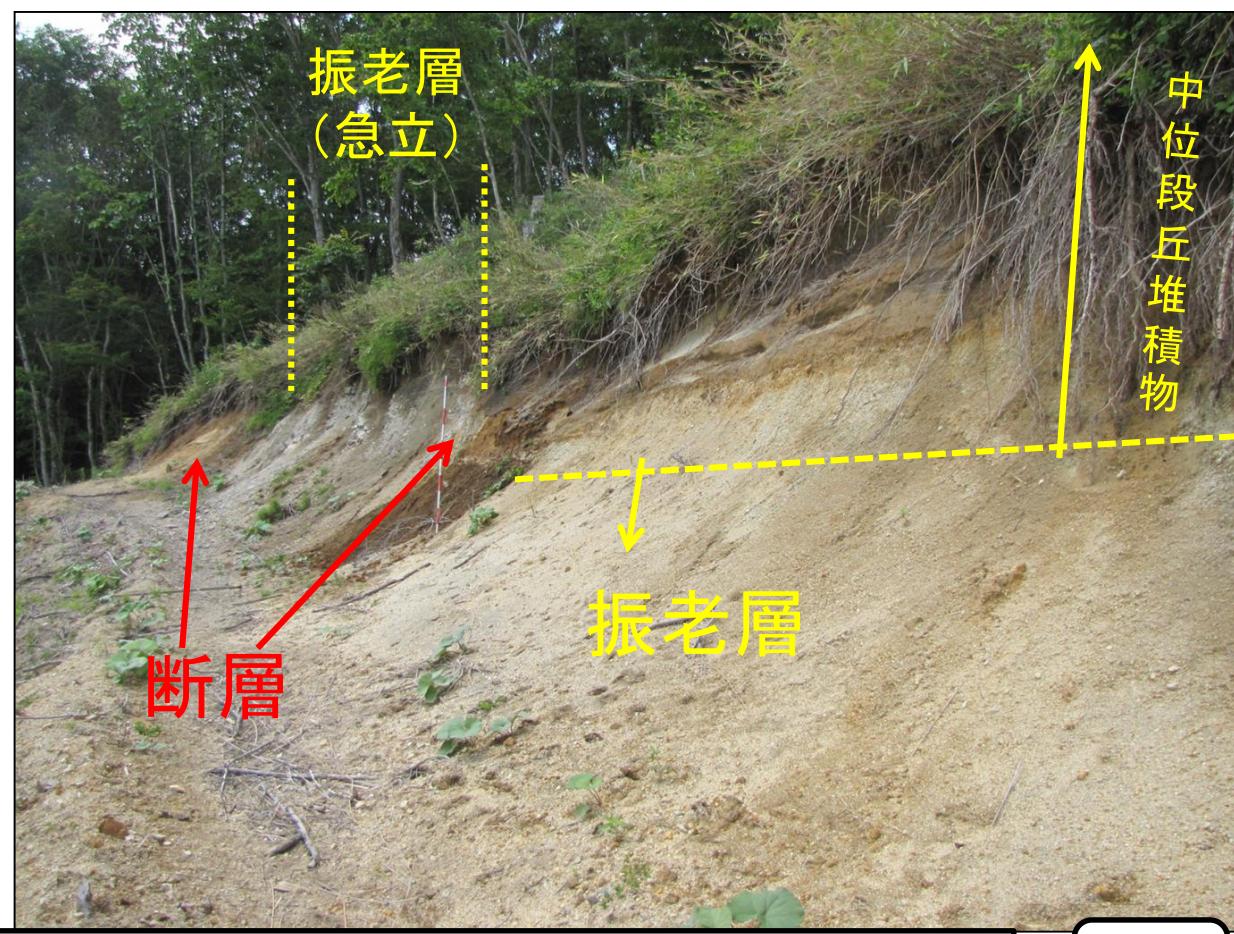
活断層露頭の全体を南南西へ向かって撮影

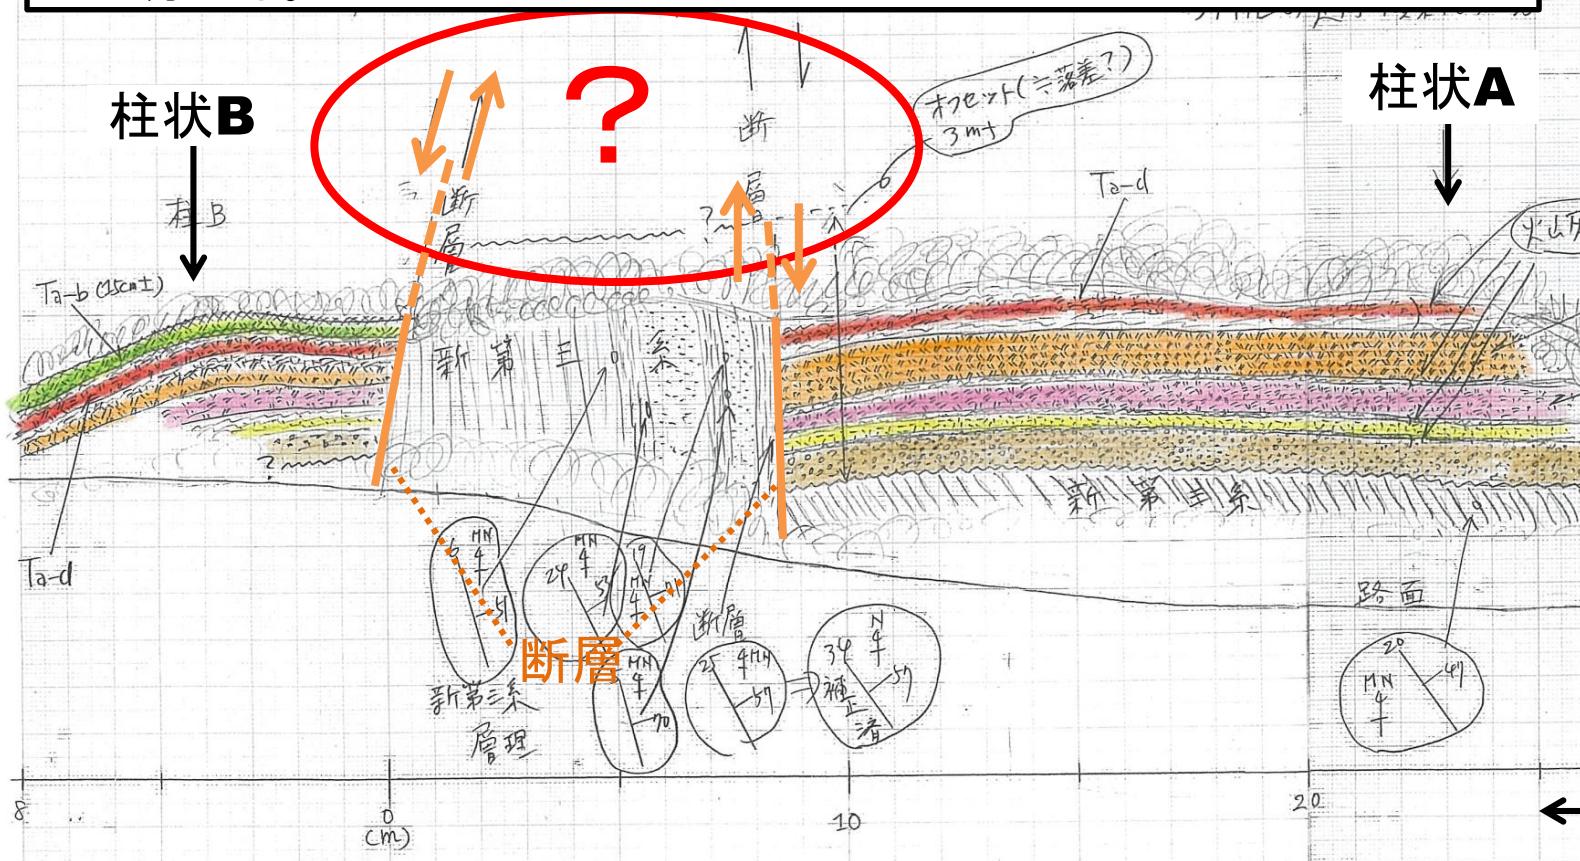
# 富里西方活断層露頭スケッチ・柱状図

i) 活断層露頭は道道の載る低地面(現河川氾濫原)より約50mの高所にあり、Kt-1?以上の降下軽石・ロームなどが重なり、**5万年前頃に離水した中位段丘面**である。

ii) 活断層は萌別層急立上昇部の右(北東)側と左(南西)側に対を成すように存在している。不整合面でとらえると**3m+**のオフセット(≒落差)があり、少なくともTa-dまでは切っているように見える。上昇側は植生でおわれ不明であるが、今後、この部分を確かめることができれば、**最新活動期を確認できる可能性**がある。

iii) 右(北東)側の断層はN34° W・57° NEであるが、萌別層の層理面にほぼ沿っており、「**層面すべり**」の可能性が高い。地形図からリニアメント(地形面の変位?)からとらえると、北北西-南南東の方向(走向)を示すのが分かる。

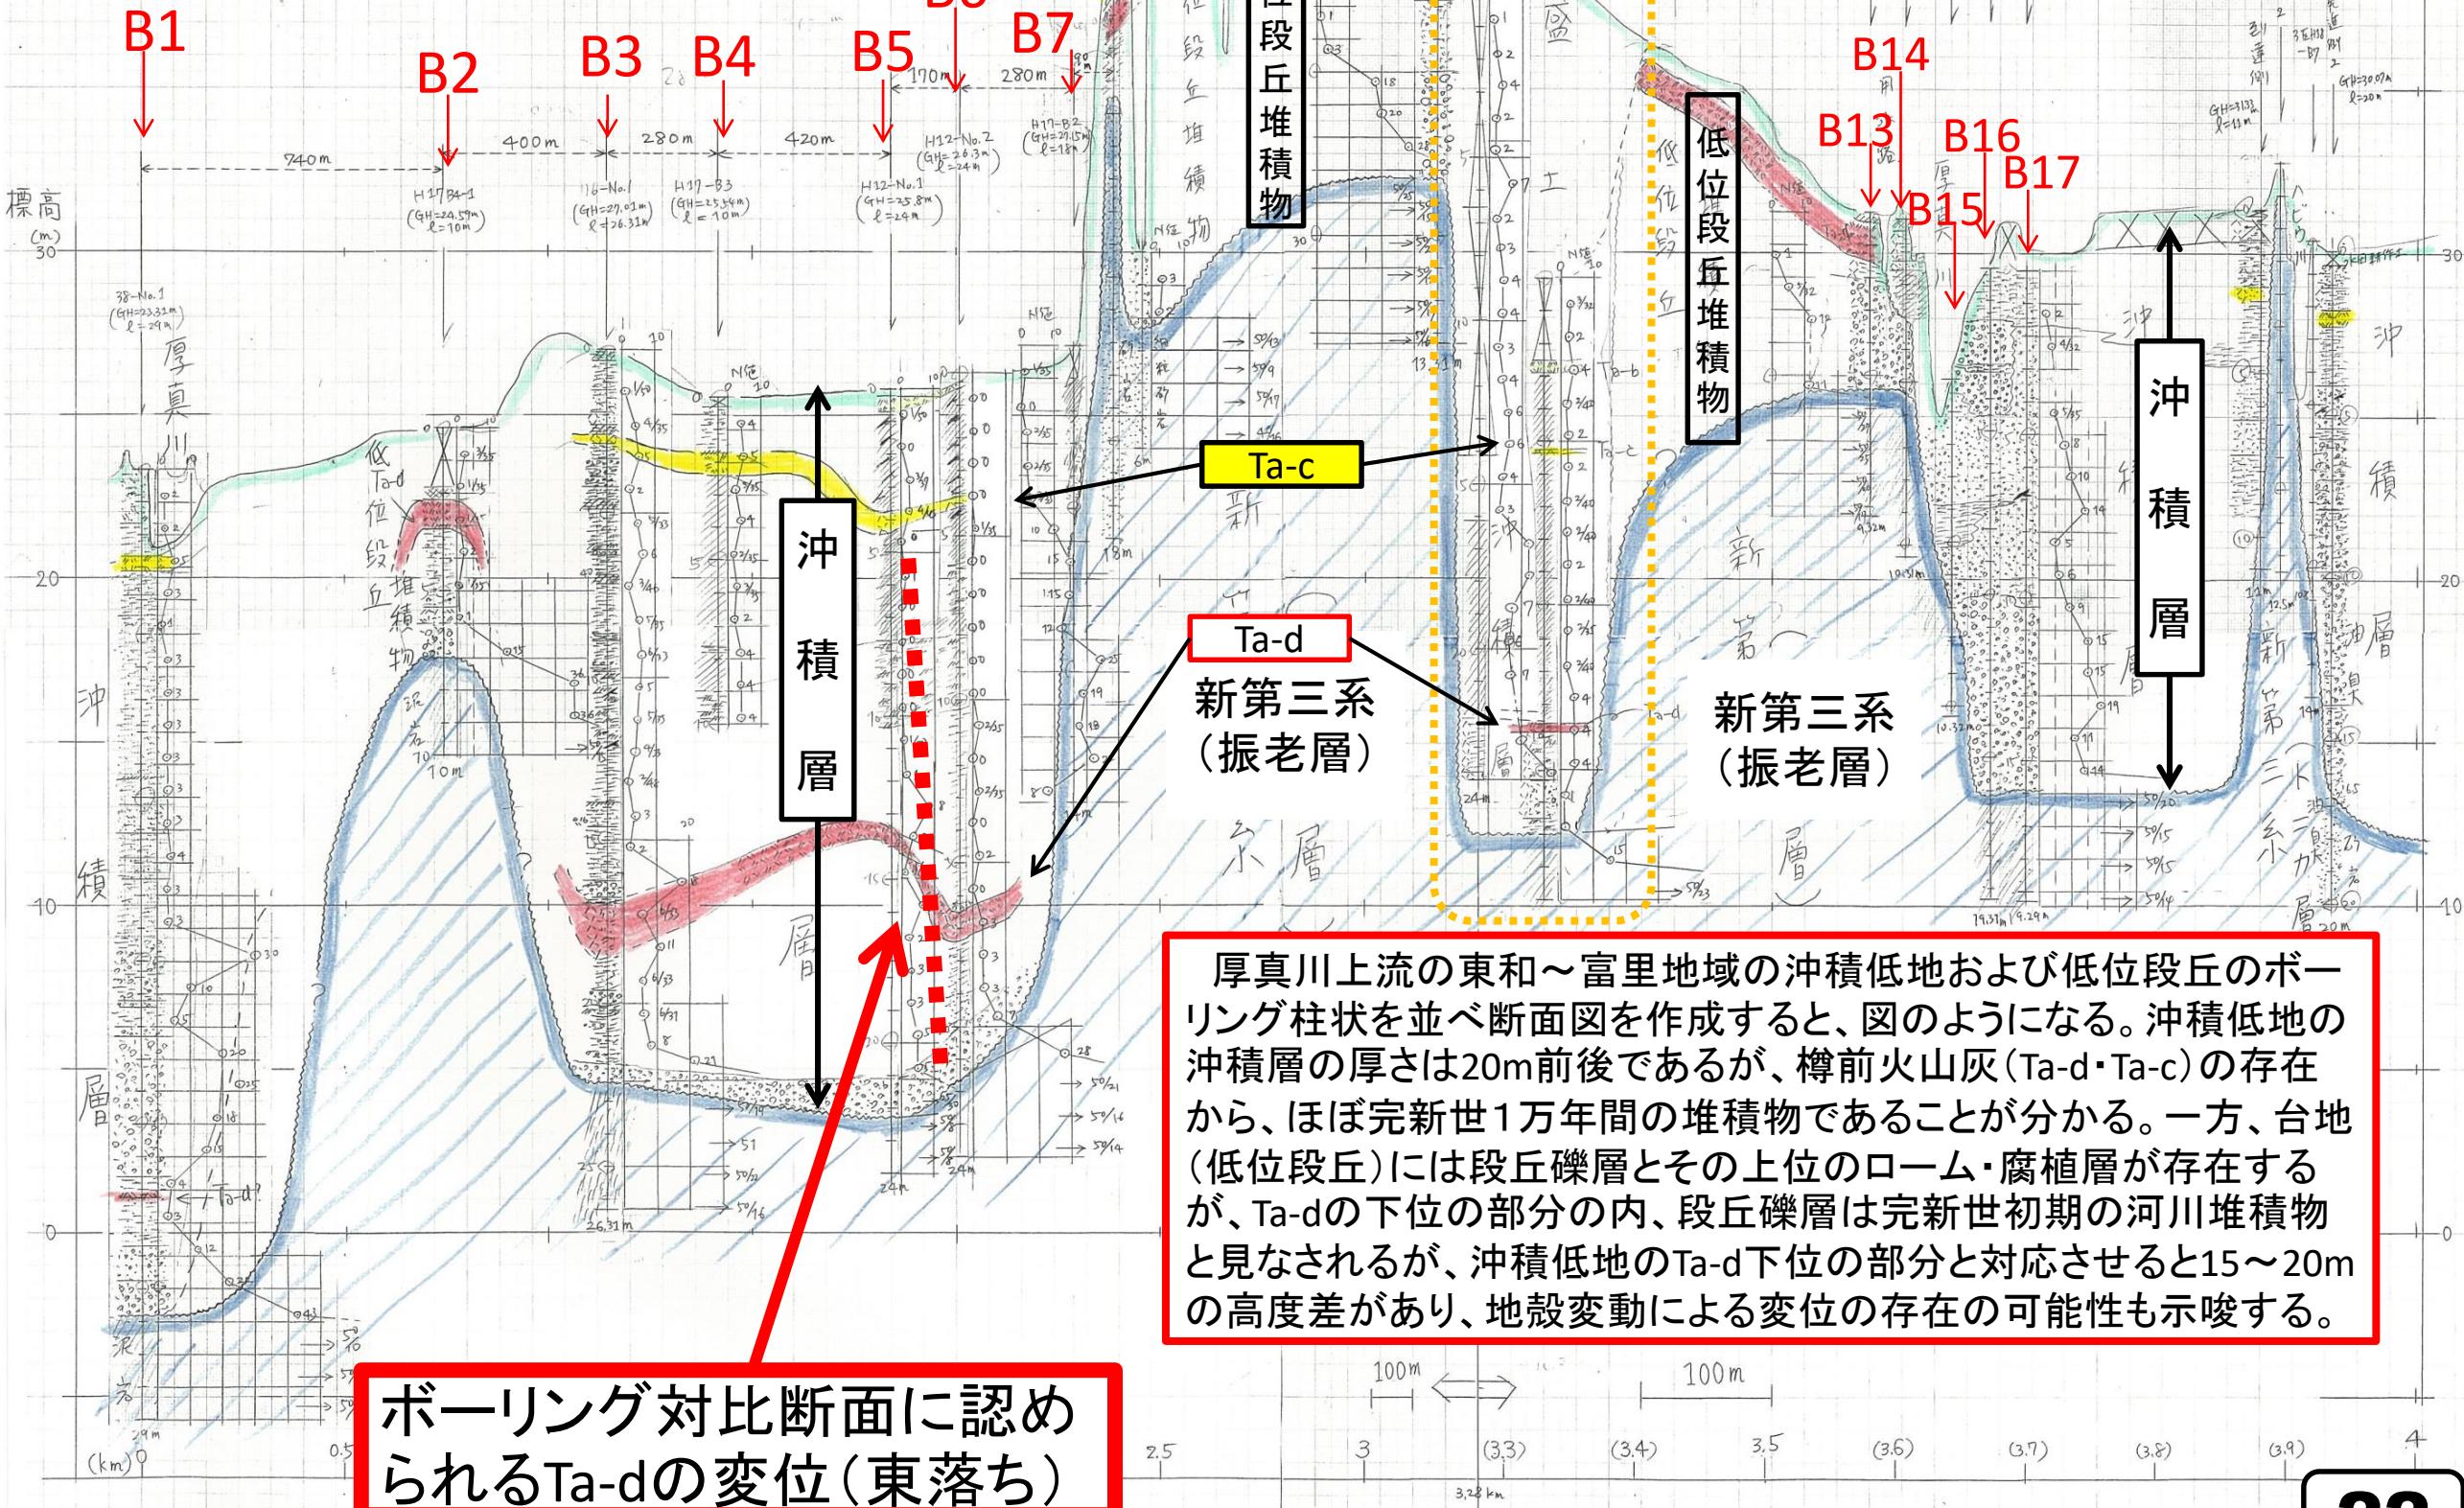
# 東和～富里の柱状対比断面

ボーリング柱状対比図でTa-dの  
東落ち変位が認められる

東和～富里地域は厚真川河口から15～20km上流に位置するが厚さ20m前後の沖積層が存在し、その過半以上が泥炭により構成されている。特に富里地域では厚さ10m超の厚い泥炭層が局所的に存在し、その存在は活構造と関連する可能性が考えられる。

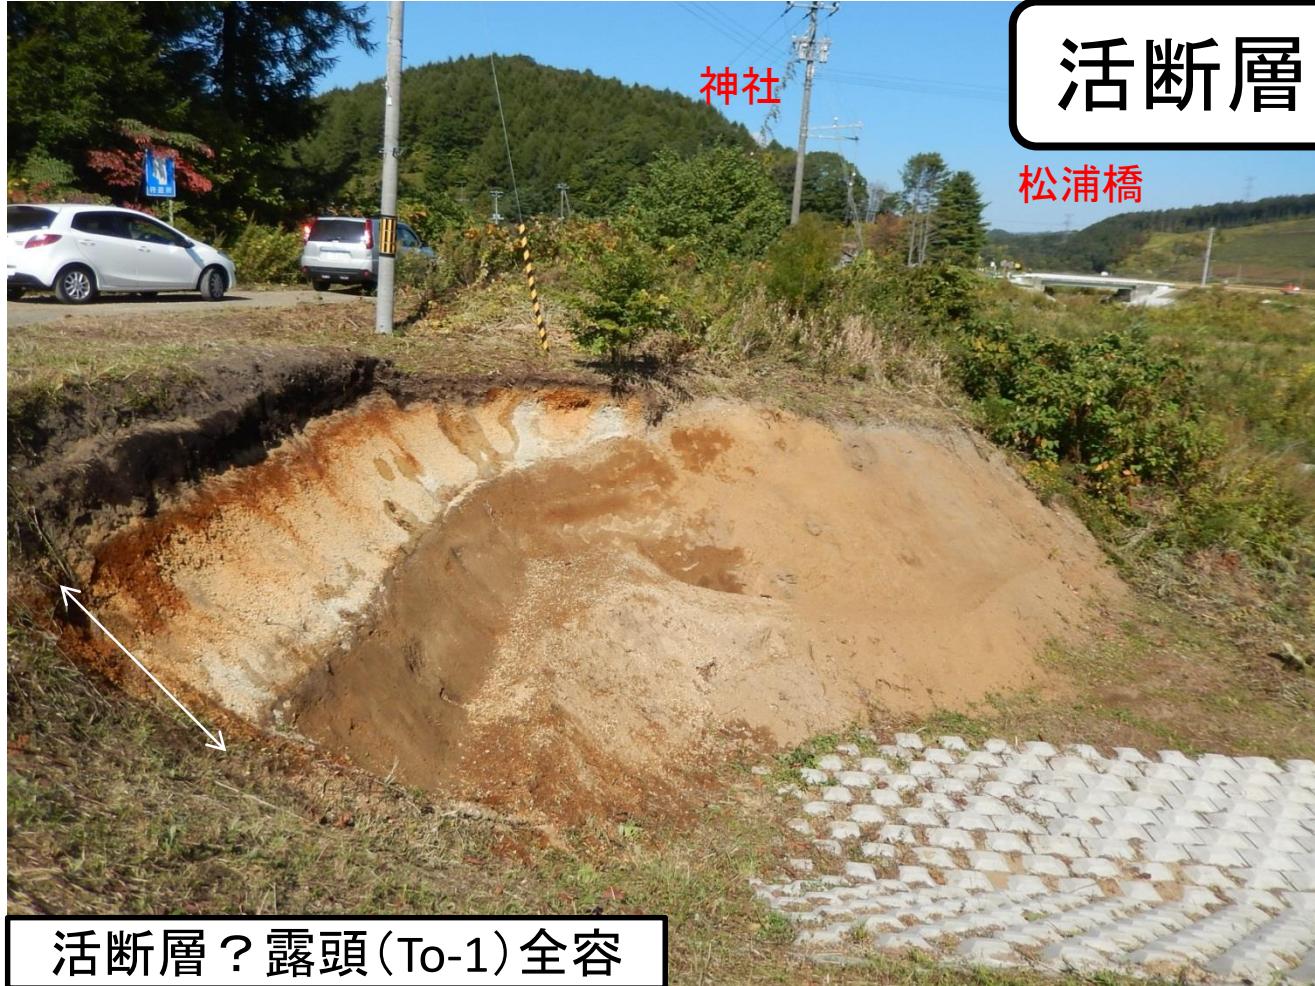
活断層？露頭(To-1)全容

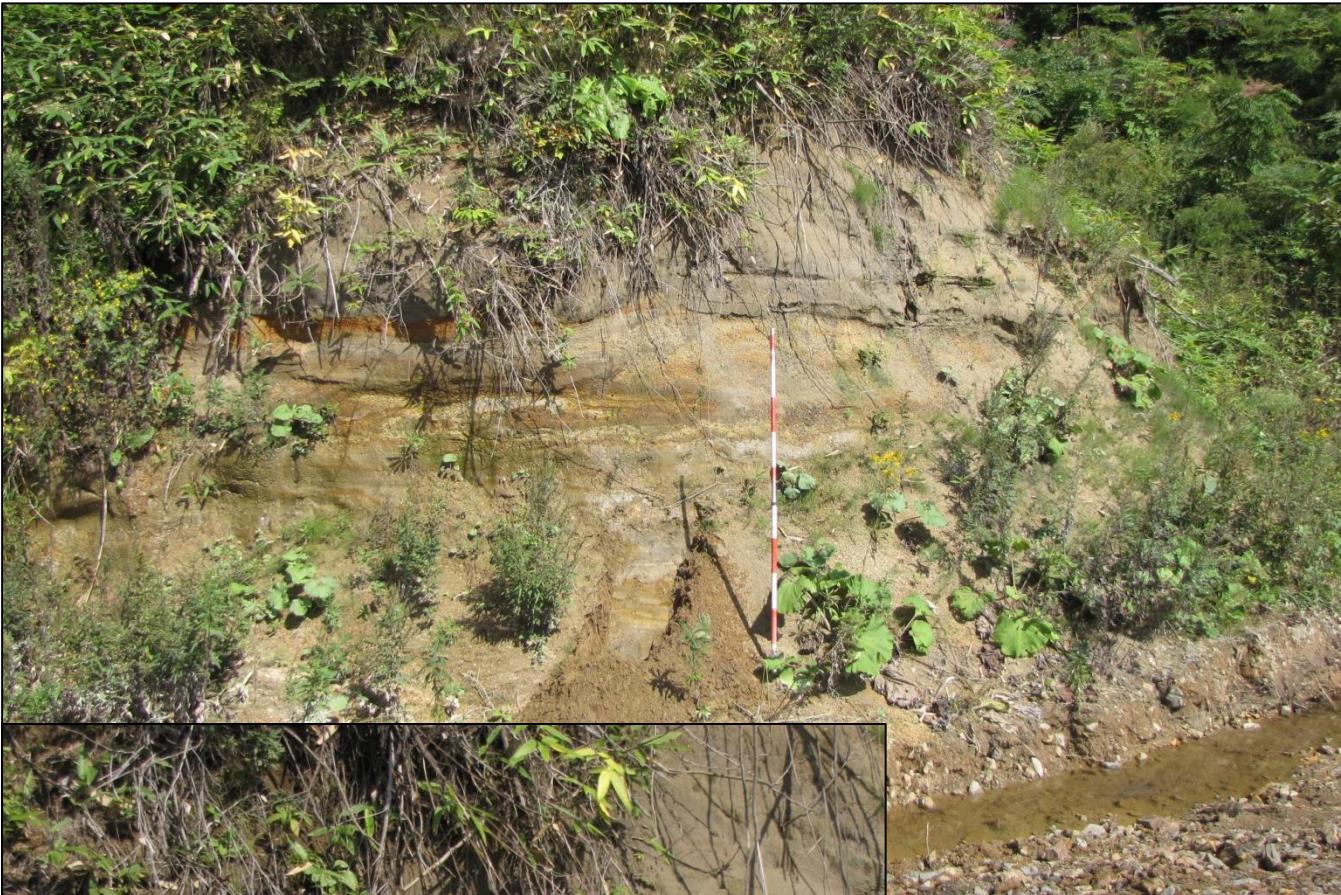
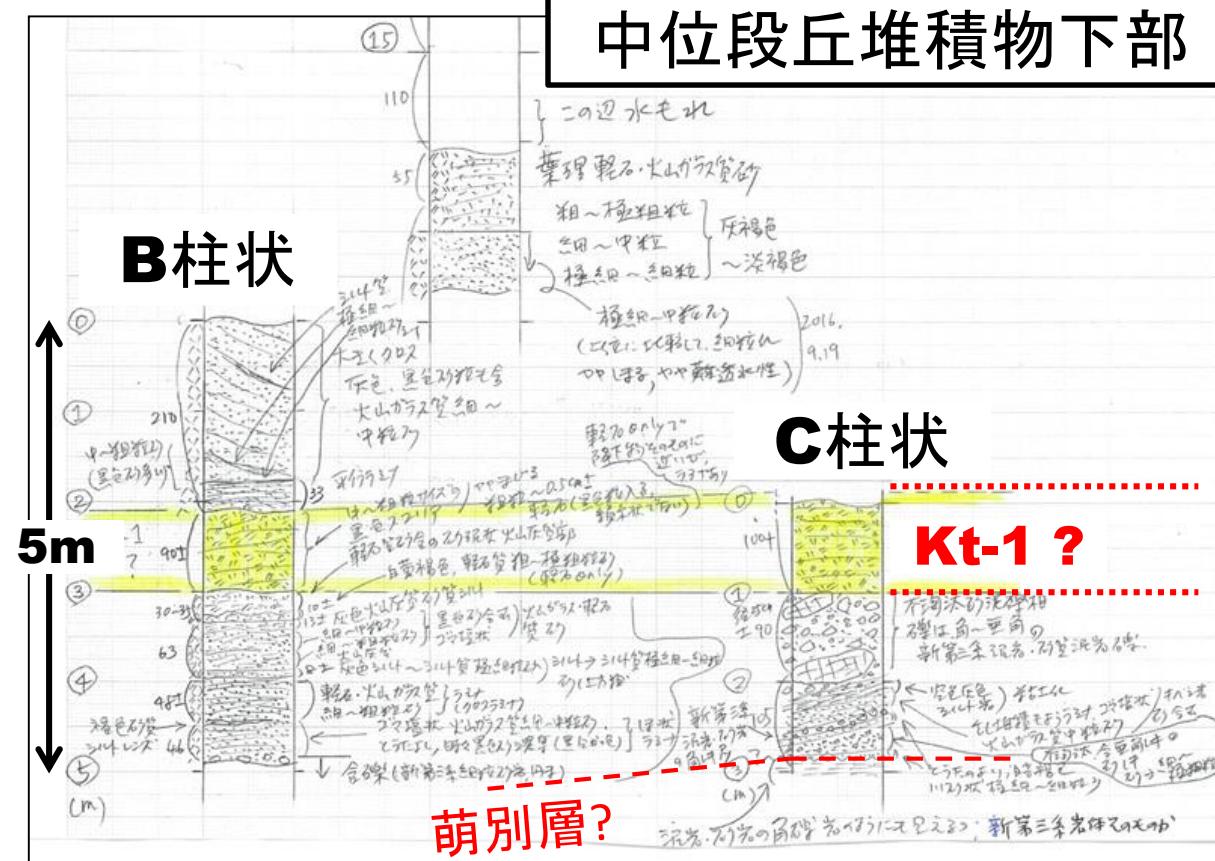
# 中位段丘堆積物下部

★当該箇所は現河川(厚真川)からの比高30mあまりの面を有し、厚さ25m弱の堆積物で構成される段丘である。

★堆積物は降下軽石Kt-1?、Spfa-1およびTa-dを伴うが、Ta-dを除き、流水の影響を受けて葉理が発達しており、段丘としての離水(形成)時期は4万年前頃とみなされる。

★En-aの存在は明瞭でない(不確か)。

★基底礫層の存在は明確でないが、最下部と上部のTa-dとSpfa-1間で、下位の萌別層に由来する泥岩の角礫で構成される土石流状の堆積物を伴う。

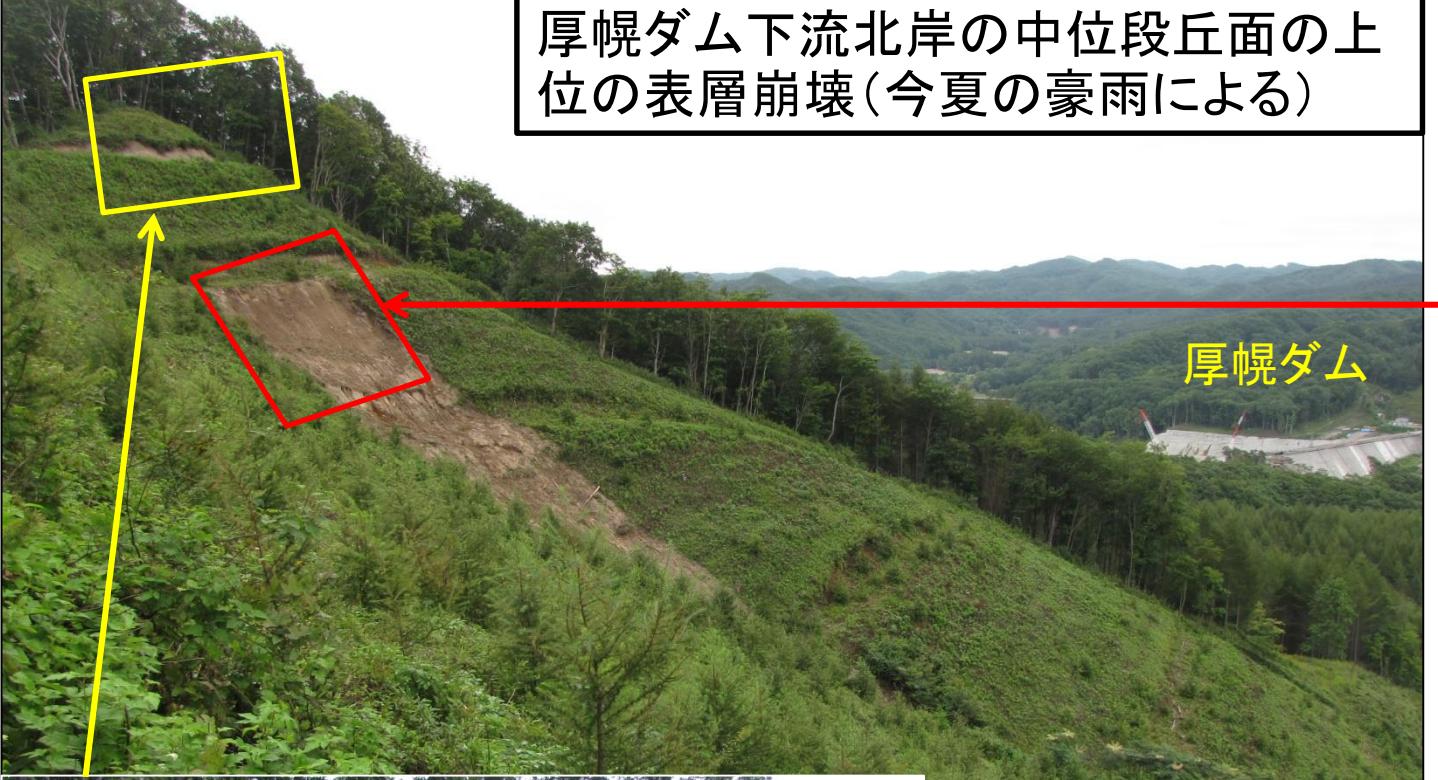
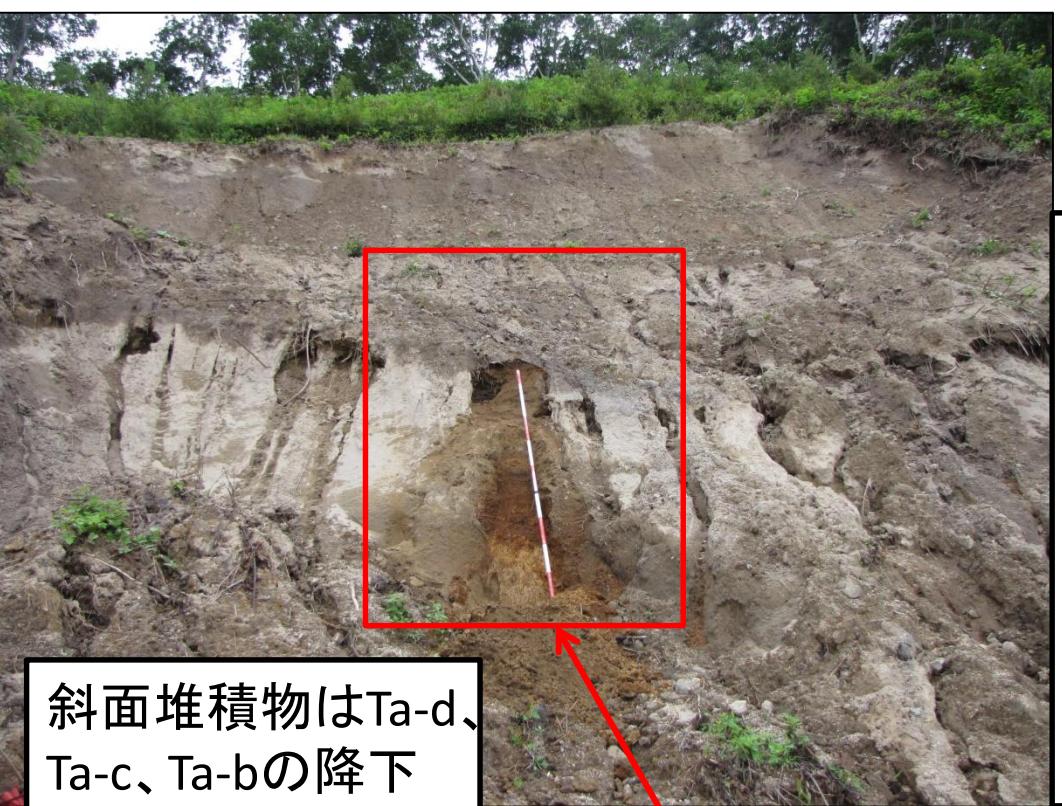
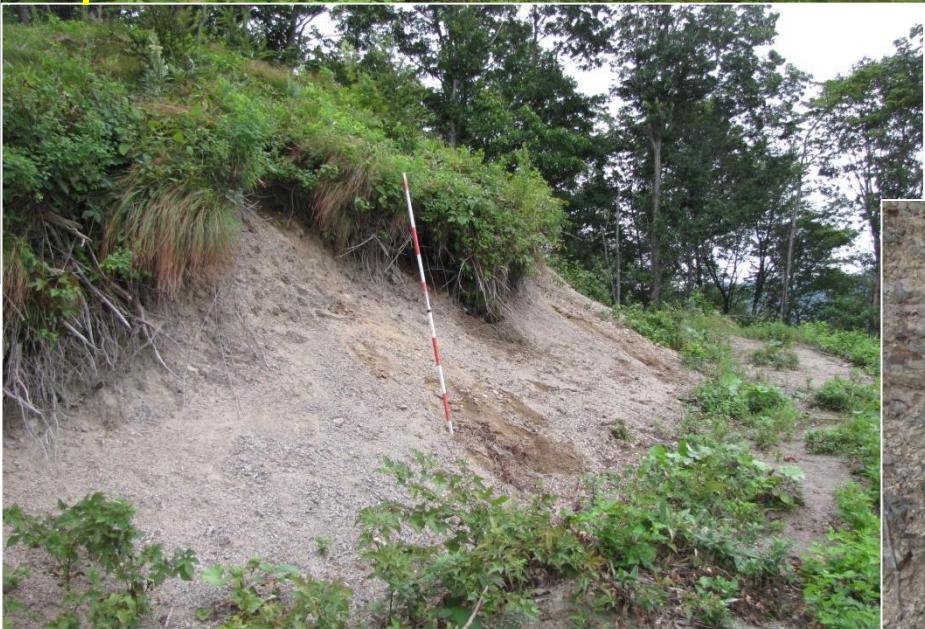
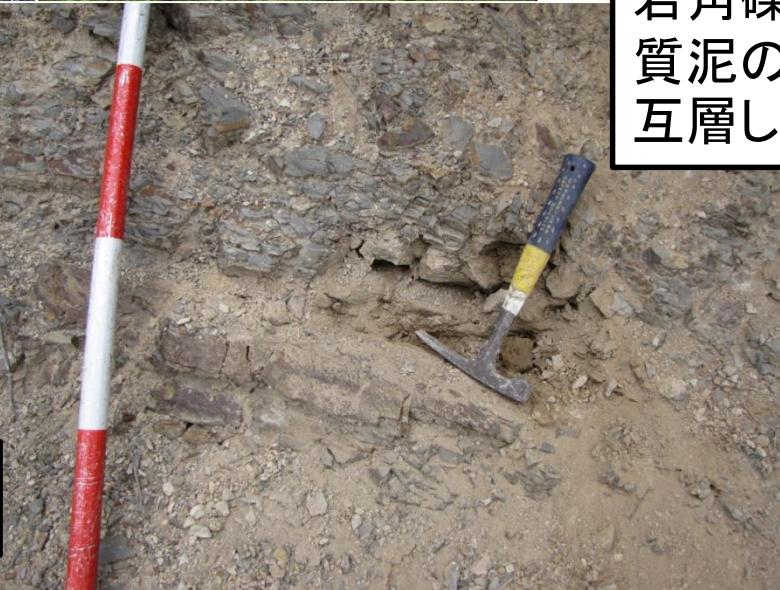
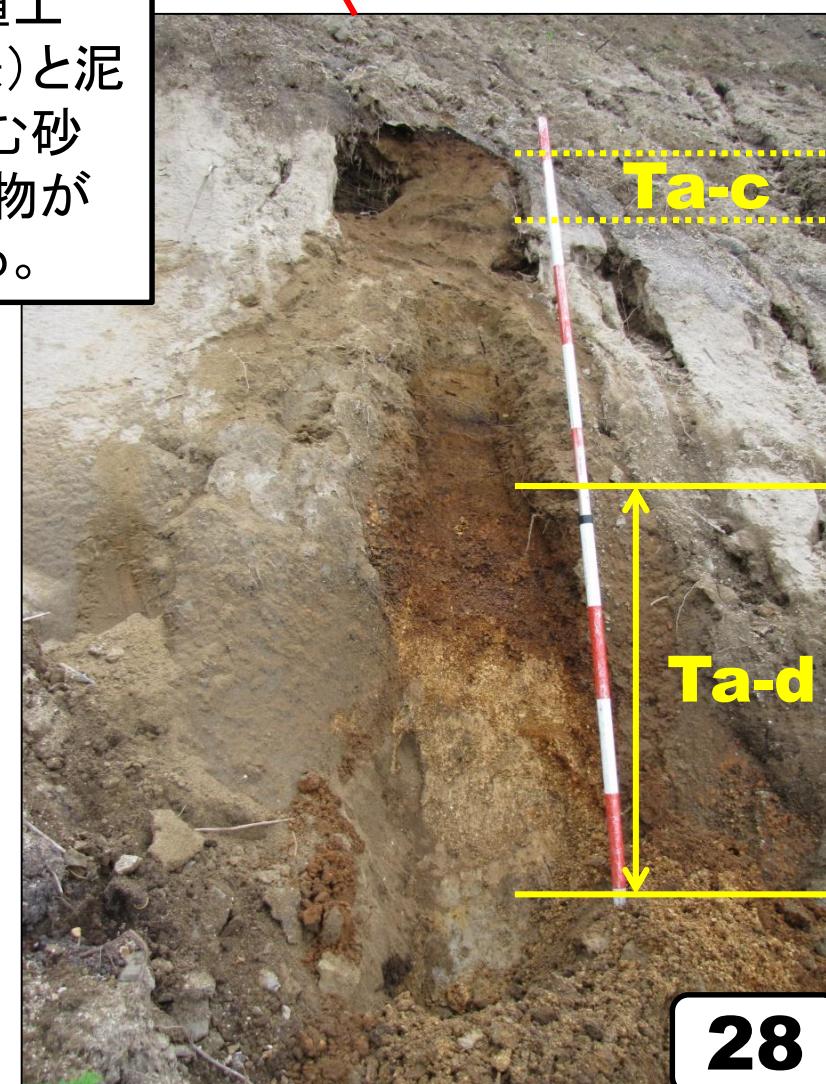
# 斜面堆積物

尾根頂部の振老層泥岩層

厚幌ダム下流北岸の中位段丘面の上位には今年の夏の豪雨で表層崩壊が発生した。下から遠望して水平の層状構造がとらえられたため、高位段丘堆積物が存在するのではないかと、上って確かめた。⇒ Ta-d以上の降下軽石層を含む斜面堆積物であることが分かった。尾根頂部には振老層泥岩層がEへ30°程度の傾斜で露出するのが確認でき、段丘堆積物は存在しなかった。
