令和6年能登半島地震 直後調査に関する情報共有報告

松多信尚（岡山大）・石山達也（東大地震研）・安江健一・立石 良（富山大学）・廣内大助（信州大）

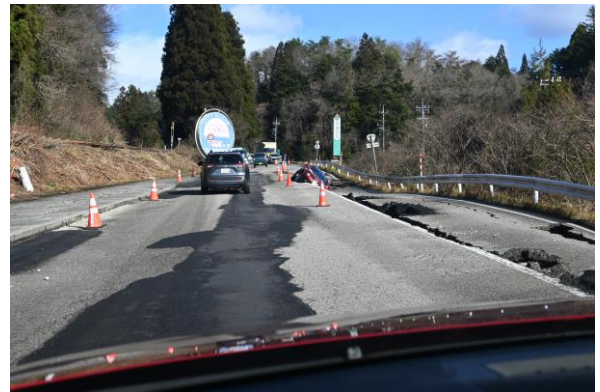
写真1 渋滞中の国道と被災した車

1月4日 前日同様2台で富山より氷見を通り、宝達丘陵を越え田鶴浜に抜け、国道249を輪島方面へと向かう。片側交互通行区間や緊急車両の影響で途中大渋滞に巻き込まれ富山を7時に出て、穴水まで4時間以上かかる（写真1）。そこで、輪島市街地に行くことを断念し、県道1号線から県道7号線で皆月に向かうよう変更する。門前から皆月までの道はトヨタの通れたマップでは通行可能になっていたが、本来ならば通行止めになる道路状況である（写真2）。この道に限らず、パンクした車や動けなくなった車などがところどころに放置されている。14時前に皆月に入り、隆起量の計測と宍倉ほか（2020）で測られている完新世段丘などを計測し、富山大に戻る。

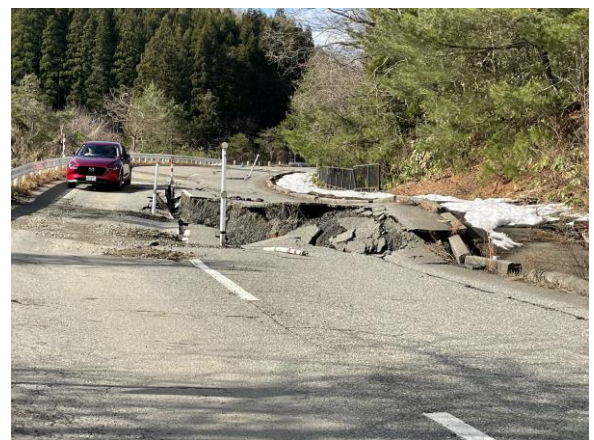
写真2 通行が厳しい道路

道路は徐々に復旧が進んでいるが、通行できない場所、片側通行の場所は多々ある。降雨、降雪、余震で通れた道が通れなくなる場所もある。通行止めにもなっていない道路の中には無理して通れる道路もあるが、アスファルトの下が空洞だったりして、かなり危険なケースも多い。復旧にはそうとう時間がかかると思われる。通れない道路の特徴は、がけ崩れによる閉塞、盛土や水路の脇や崖のそばの土砂流出による空洞化、揺れによるできた盛り上がり、橋のたもとの段差、液状化による変動などが多い。被災地から遠ざかるにつれ液状化が原因である箇所が目立つ。地形を考えるとある程度は被害の程度が予想できる。夜は道路状況がわからず極めて危険であるため余裕をもって帰路につく方が良い。パンクや車の下部が損傷、割れ目にタイヤがはまるなどで乗り捨てられている車を多数目撃した。特に軽はタイヤの幅が狭くはまり易い。雪が降ると道路の破損場所が分からなくなるためきわめて危険である。

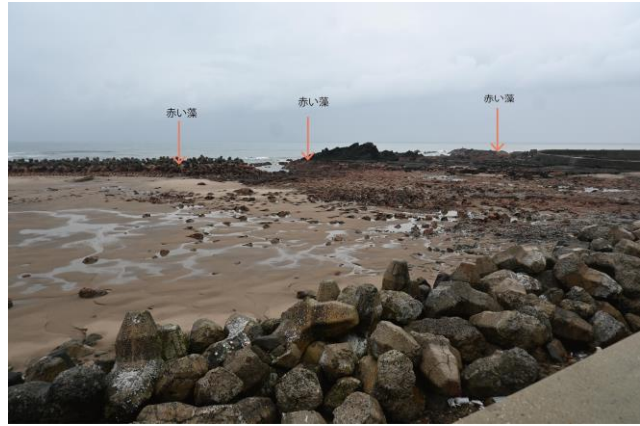
写真3 海水準の指標となった赤い藻

途中、車窓から赤い藻（写真3）が同じ高さのテトラポットや岩礁に線状に見られることから、汀線と関係がある指標だと考えた。それが北上するにつれ分布高度を増すことで、明らかに隆起していることを認識できた。この赤い藻は天気が回復した5日には白く変色しており目立たなくなった。この藻の約30センチ上方に貝などの生息跡が帯状に見られる。

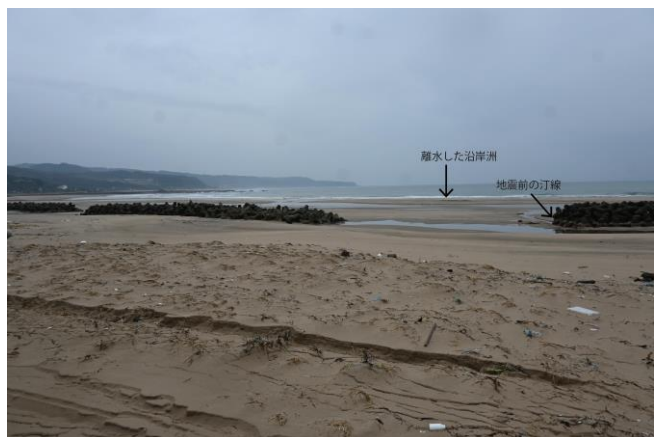
写真4 大きく海退した海岸線

海面は急激に下がったため、魚が逃げられずに取り残され死んでいるケースを複数観察した。隆起前の小河川の河口部は三角州として平坦になっていたが、海面が下がったことで離水し川が下刻し、三角州の前面に新たな地形が形成しつつあったり、海底が隆起し陸化した結果、沿岸洲が離水して浜堤状になっており、その背後に配水不良の後背湿地が形成されていたり（写真4）、隆起した岩石海岸が飛砂により覆われ始めていたり、多くの微地形の形成を観察することができる。
