日本活断層学会 2020 年度秋季学術大会  
及び  
シンポジウム  
講演予稿集

PROGRAMME and ABSTRACTS  
JSAF 2020 FALL MEETING  
and  
SYMPOSIUM

日本活断層学会 2020 年度秋季学術大会

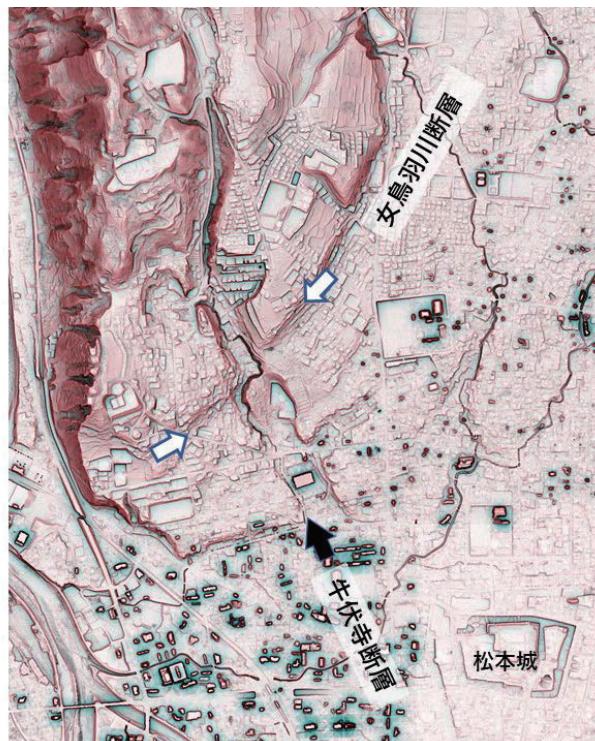
図：松本市街地北西丘陵の赤色立体図（国土地理院が管理する航空レーザ測量データから作成した1mDEMを用いて金田平太郎氏作成）

3) 牛伏寺断層北端付近では、女鳥羽川断層に伴って中位段丘1面に形成された撓曲崖が、100m程度左横ずれしている。澤ほか(2007)はこれを米軍撮影航空写真により見えていたが、今回はDEM実体視および赤色立体図においても明瞭に追認された。

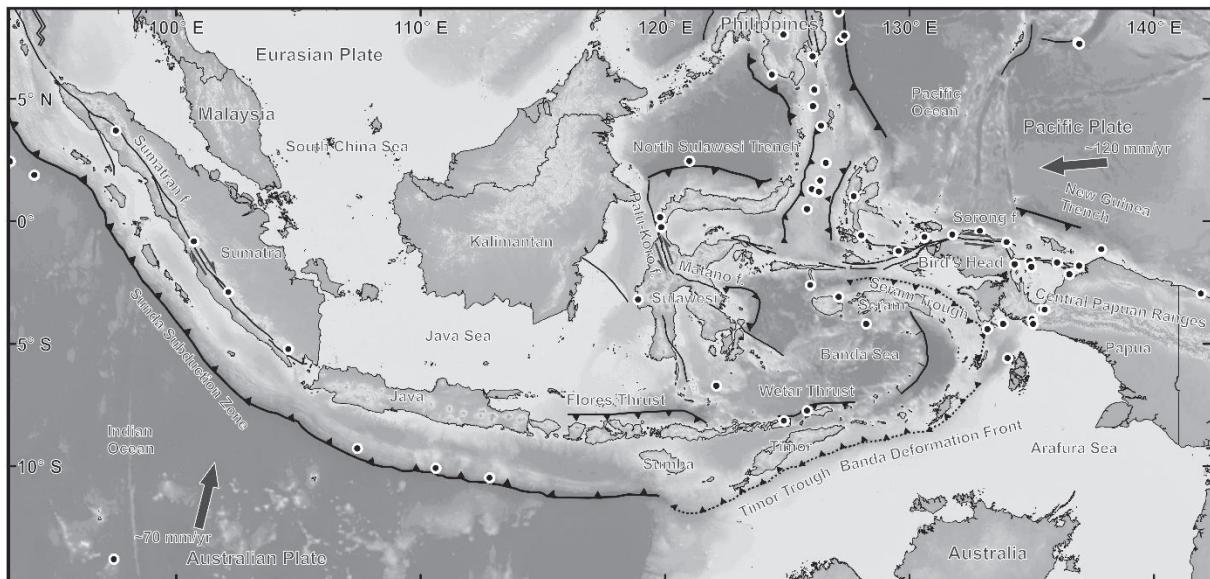
Figure caption: The seismotectonic map of Indonesia shows major structures in the region (from Hall, 2012). Dots indicate the hypocenters of modern earthquakes between 1900 and 2019 with  $M_w \geq 7$  and  $\leq 20$  km deep from the USGS earthquake catalog. Arrows indicate plate motion vectors of the Pacific plate to Australia and Australia to Eurasia are from DeMets et al. (2010).

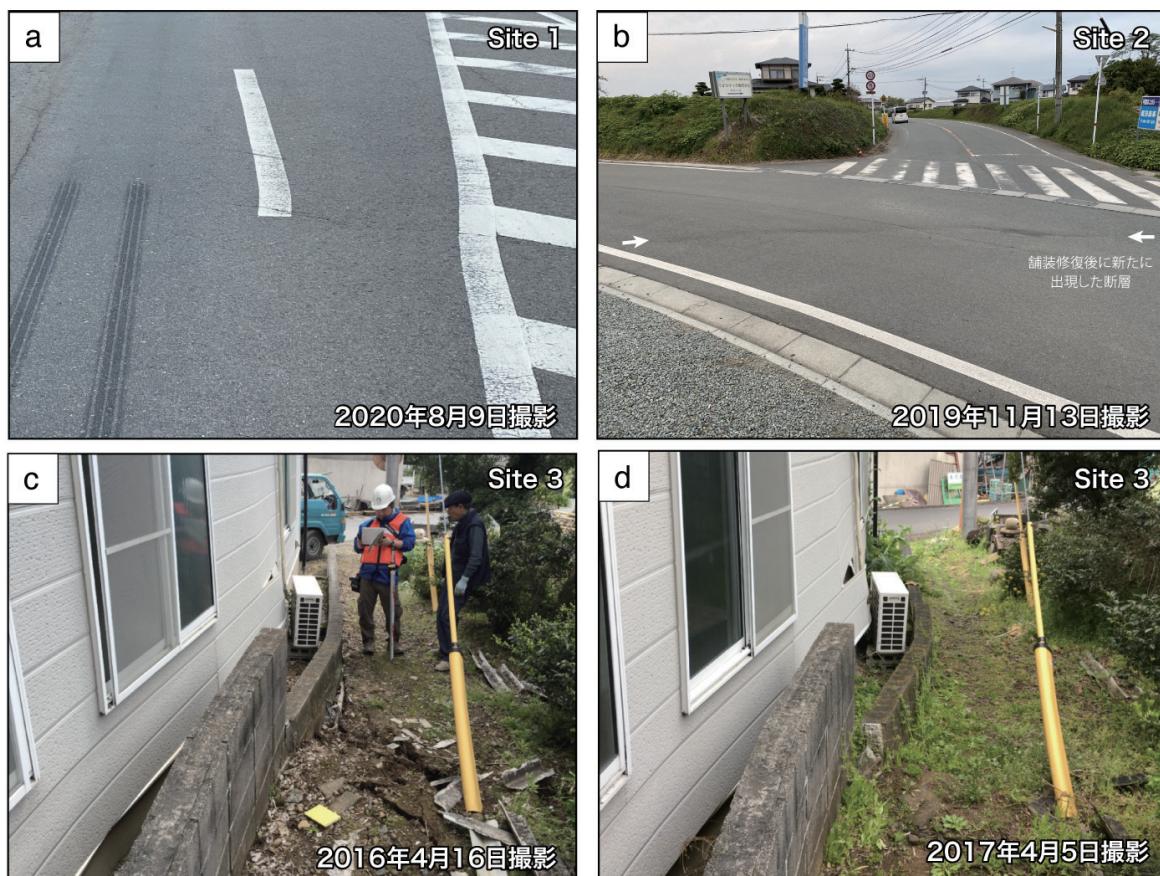
図1 余効すべりの写真. a) 益城町町道飯田東無田線の右横ずれを示す車両通行帯白線と導流帯. b) 御船町高木地区町道小敷田西往還線上の補修路面に出現した雁行亀裂群. c) 御船町高木地区給油所裏のブロック塀の変位. 地震直後, d) 1年後.

地震後 1 年間の最も明瞭な変化が確認されたのは、高木地区給油所裏のブロック塀である (図 1c,d). テープ計測のため精度は高くないが、地震時には 50cm だった右横ずれ (図 1c) が 1 年後には約 70cm にまで成長し、ブロックの剥離も確認されている (図 1d). また、本震の 10 カ月後に新設されたブロック塀にも約 5 cm の右横ずれが生じている (2020 年 8 月時点). さらに、その他 3 箇所で地震後に修復されたアスファルト上に右横ずれに整合的な杉型雁行亀裂や 1-2cm 程度の上下変位、最大 3cm 程度の右横ずれ変位が認められた (図 1a,b).

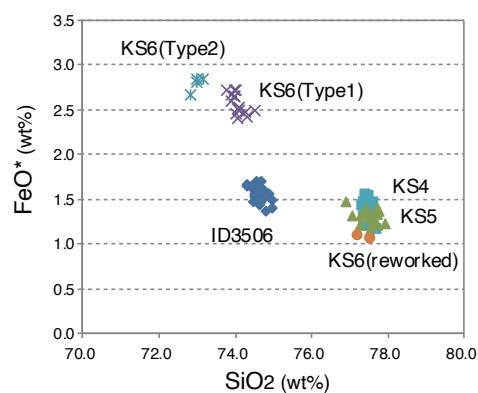
Fig.3 テフラ中の火山ガラスの主成分化学組成

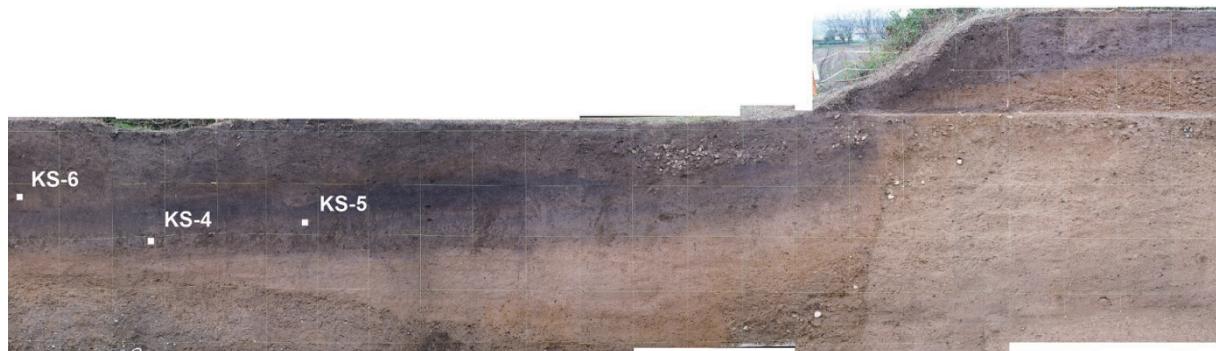
Fig.2 T-2 トレンチ南側壁面の状況とテフラ試料の採取位置

壁面観察と層序に従えば、T-1の南側面に赤ボク中にクロボクが充填された開口亀裂が認められるものの、明瞭な断層変位は認められない。しかし、保田窪砂礫層内の堆積構造や地層境界は西側への傾動を示していることから撓曲構造の存在を示唆している。T-2およびT-3では明瞭な鉛直変位を伴う断層が確認された。これらの断層面はいずれもほぼ鉛直であることなどから、横ずれ成分が大きいことが予想されるが、具体的な横ずれ変位量は確定できていない。イベント層準として、Aso-4火碎流2次堆積物と保田窪砂礫層との間の層準、赤ボク堆積中、AT再堆積層以降の少なくとも3層準が明確に識別可能であり、やや不明確であ

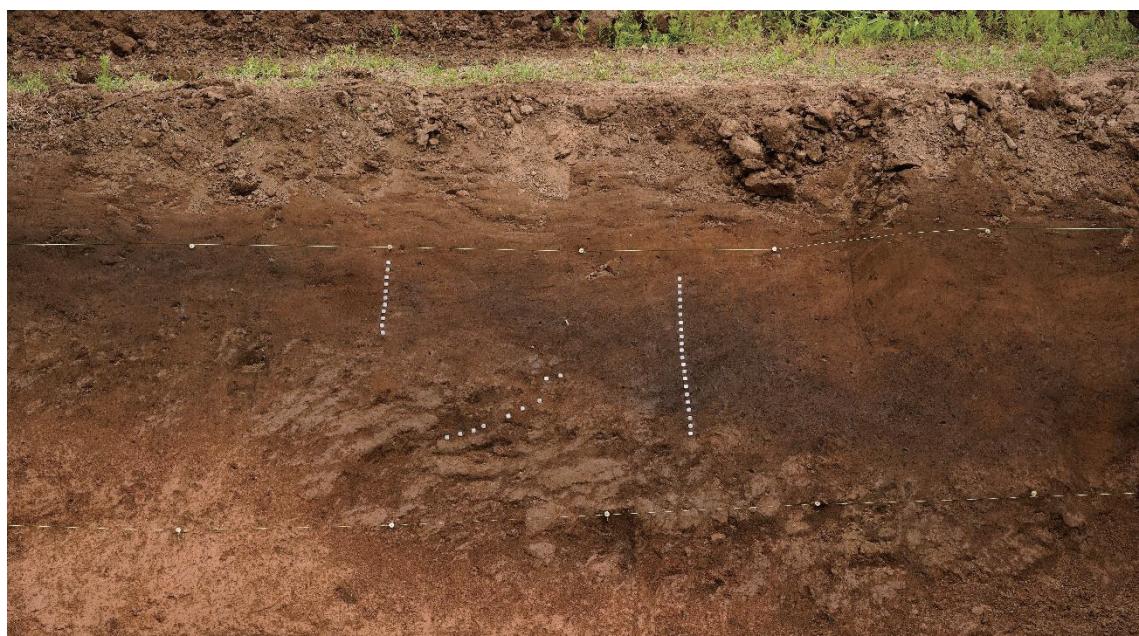
図 1. トレンチ壁面写真と年代測定用試料のサンプリング位置

本地域におけるトレンチ調査から AT 火山灰層中に同一方向の亀裂が発達していることが確認され、同層準が断層活動に伴う剪断作用を受けたことが推定された。その剪断により生じた亀裂の充填物を年代測定した所、約1万年前という結果が得られた。断層活動により形成された亀裂の充填物は、亀裂の層準～当時の地表付近の堆積物から成ると考えられる。よってその充填物から得られる年代は、亀裂を形成した断層と同時期かそれよりも古いと考えられる。以上のように、亀裂を充填する堆積物から得られた年代を用いることで断層活動時

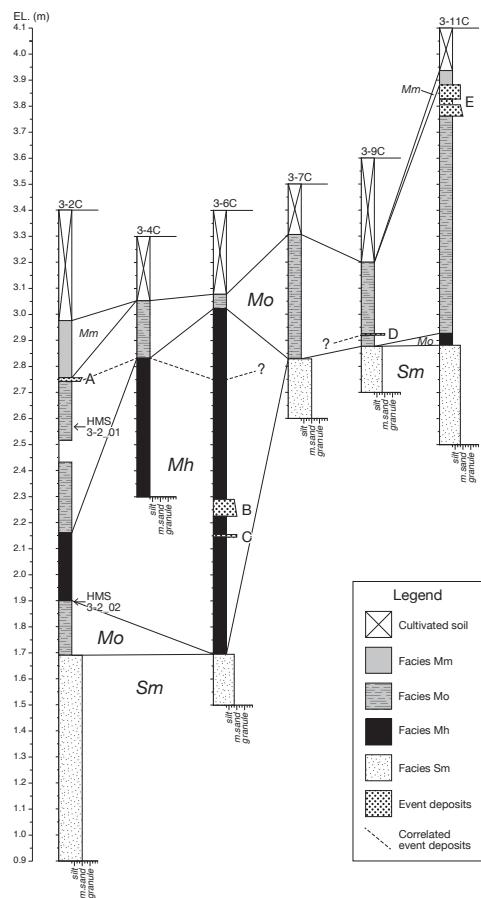
図 2 Line 3 の柱状図

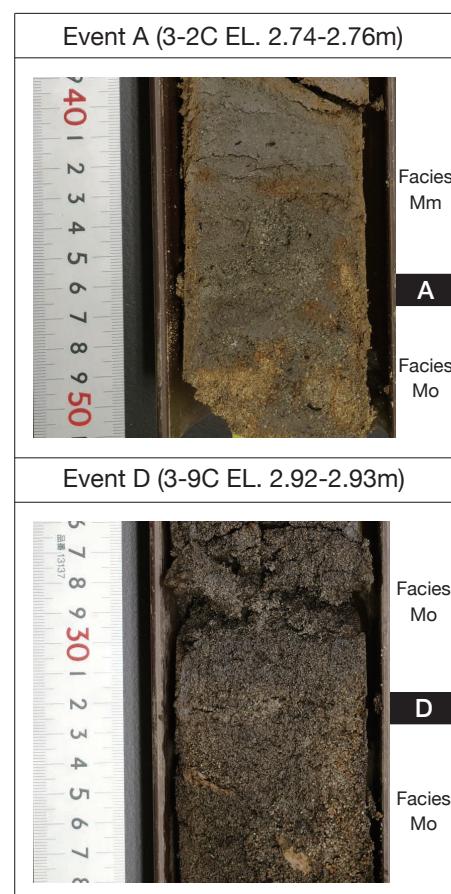
図 3 イベント層 A, D

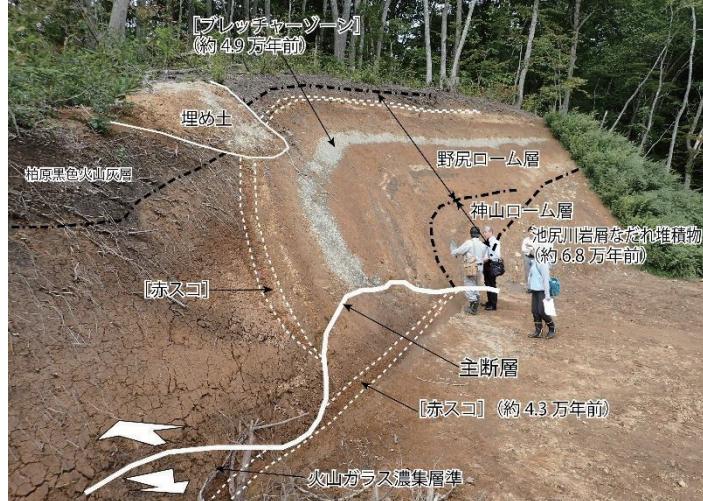
図 2 信濃町の活断層露頭の写真

2019年5月、長野県上水内郡信濃町において、橋の付替え工事にともない露頭が出現した。本露頭では池尻川岩屑なだれ堆積物(石井・野尻湖地質グループ, 1997)を神山ローム層・野尻ローム層(野尻湖地質グループ, 1984; 野尻湖火山灰グループ, 1990)と呼ばれる風成堆積物が覆う(図2)。さらにそれらが断ち切られ、下位の地層が上位の地層に乗り上げている。露頭の北側には丘陵を切り割って流れる先行河川(池尻川)が確認できるために、この露頭の構造は、地すべり性のものではなく、断層の活動により形成されたものと考えられる。断层面の走向傾斜はフラットに近く波打っているためにばらつくが、断層条線の方向はN59°W~N81°Wである。露頭西側の地表面には北西側が

高い落差 2m 程度の段差があり、その段差の伸びの方向は N49°E である。神山・野尻ローム層には、黒姫・妙高火山起源の降下テフラ層が多数挟まれており（野尻湖地質グループ, 1984），本露頭でもそれらを確認することができた。これらの降下テフラ層は、約 6.8 万年前～4.3 万年前に噴出したものと見積もられた（長橋・石山, 2009）。さらに約 3 万年前の始良 Tn テフラ（AT）も火山ガラスの濃集帯として確認でき、この層準も断ち切られている。

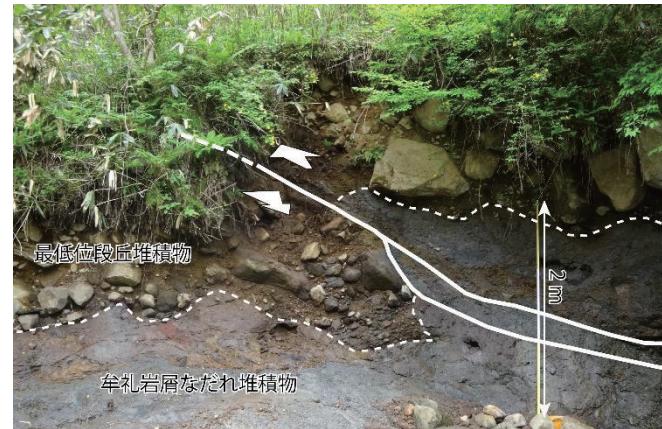
図 3 飯綱町の活断層露頭の写真

長野県上水内郡飯綱町の露頭は、2020 年 5 月に鳥居川沿いの地質調査中に発見された。この露頭では、牟礼岩屑なだれ堆積物（早津ほか, 2003）とそれを覆う鳥居川の最低位段丘堆積物が見られる（図 3）。それらが断ち切られ、西側が、東側に乗り上げる構造を確認することができる。断层面の走向傾斜はおよそ N20°W-20°W、断層条線はおよそ S70°W-20° にプランジしている。最低位段丘の堆積物を変位させていることから、かなり新しい時代の断層活動により形成されたと考えられるが、<sup>14</sup>C 年代を測定するなどして活動時期の精度を高める必要がある。

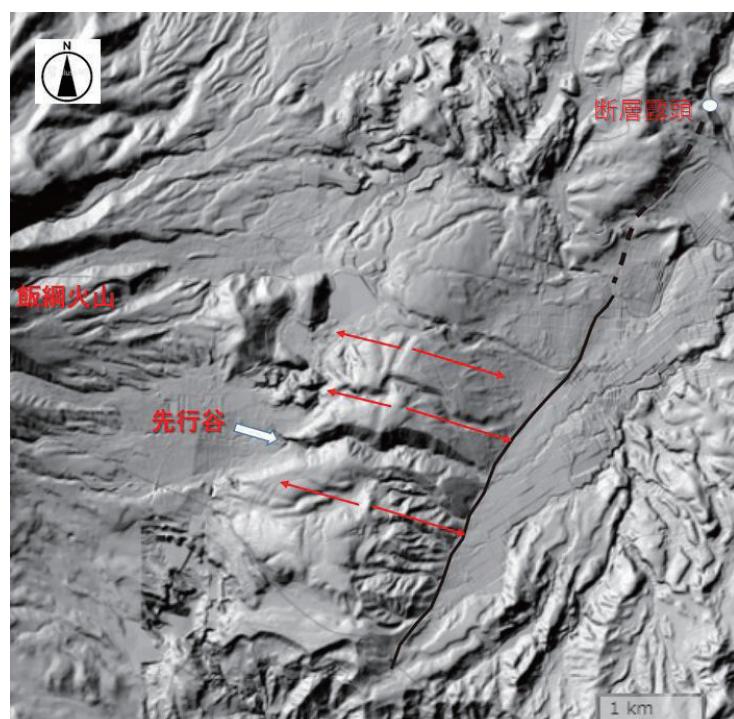
図1 飯綱山東方に見られる飯綱火砕流堆積面の背斜状変形と活断層

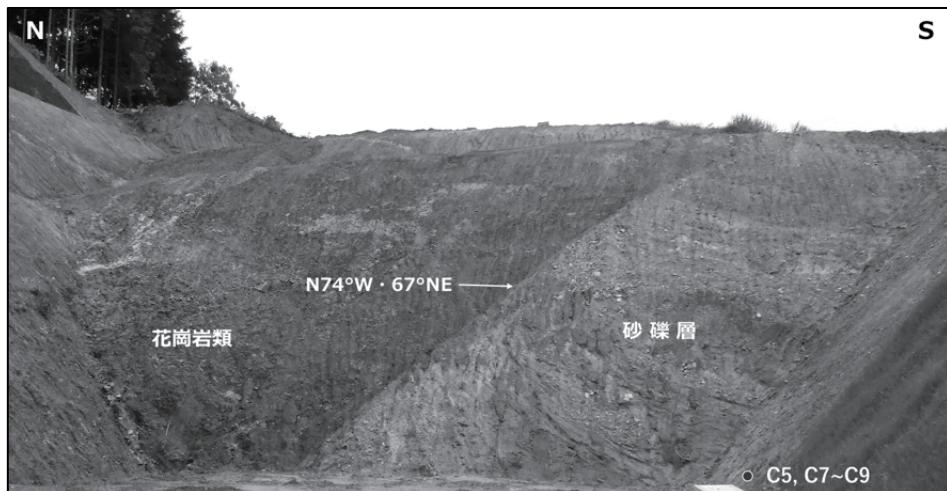
図 1 太江断層西端の断層露頭.

露頭最下部の砂礫層から採取した有機質の土壤と木片を用いて、放射性炭素年代測定を行った。測定は、日本原子力研究開発機構東濃地科学センター JAEA-AMS-TONO にて実施した。測定結果は、OxCal 4.4 (Bronk Ramsey, 2013) に IntCal20 (Reimer et al., 2020) を用いて暦年較正を行った(表 1)。この結果から砂礫層は、4.2～2.7 万年前に堆積したと考えられる。露頭で確認できる砂礫層の層厚は 15m 以上であることから、平均上下変位速度は約 0.36～0.56m/ka 以上になると想われる。

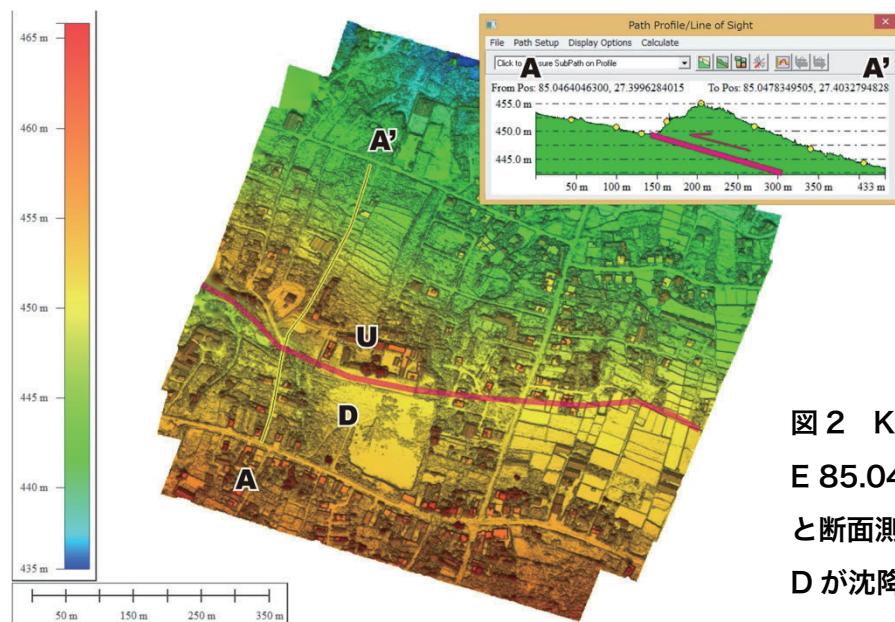
図 2 Kamane (N 27.397°, E 85.049°) における DSM と断面測量結果。U が隆起側、D が沈降側を示す。

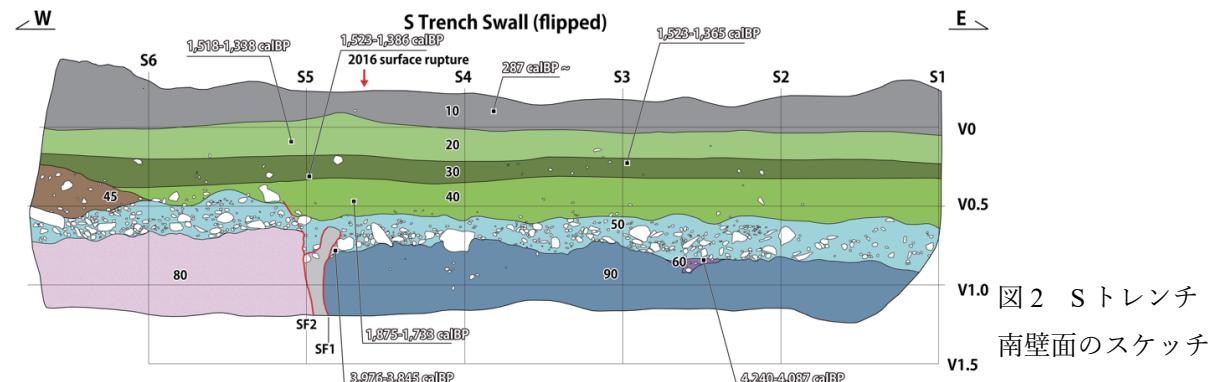
図2 Sトレーニチ  
南壁面のスケッチ

**3.トレンチ壁面に現れた地層と変形構造** トレンチ壁面には、上位から表土層（10 層）、茶灰色シルト層（20 層）、砂礫層（25 層）、暗灰色有機質層（30 層）、茶灰色シルト層（40 層）、桃褐色シルト質礫層（45 層）、円礫層（50 層）、礫層（60 層）、礫層（70 層）、桃灰色砂質シルト層（80 層）、青灰色シルト層（90 層）が認められた（図 2）。

が認められた。壁面の下部では、断層の傾斜はほぼ垂直であり、厚さ約7cmの断層粘土を伴う。40層の基底では、断層に沿って地層が立ち上がったり、落ち込んだりするなど、各壁面で異なる変形構造が認められ、横ずれ変位の地層断面と共通した特徴を有する。また、40層の基底と50層の基底では変形構造や垂直変位量が異なり、複数のイベントの存在を示していると考えられる。30層以浅の地層に熊本地震時の変形構造や剪断面は認められない。

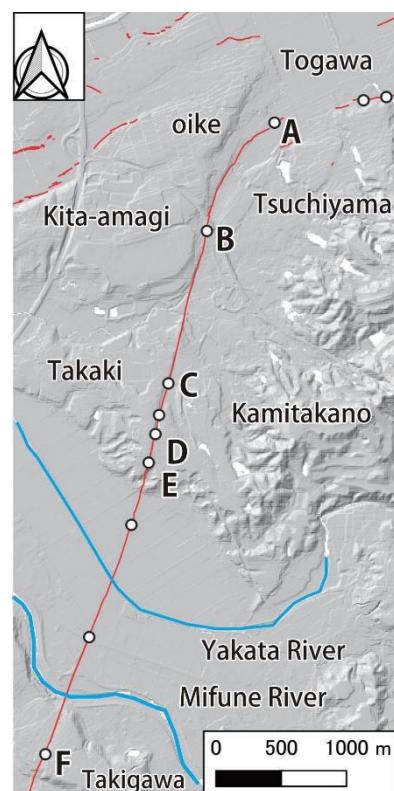
図1 2016年の地表地震断層と本震後に変位が確認された地点(白丸)。

- ・地点 A（益城町小池、県道 232 号線と国道 443 号線の交差点付近、本震時 26cm 右横ずれ）：北西－南東方向に伸びる県道 232 号線の東側に本震後に設置されたフェンスが約 6cm 右横ずれしている。また、フェンスの下の路面には地表地震断層の位置に亀裂が見られる。
- ・地点 B（御船町大字高木、本震時 55cm 右横ずれ）：北西－南東方向に伸びる道路の北側の白線が TS による計測で 8.5cm 右横ずれしている。また、縁石や事業所の門のレールにも右横ずれ変位が確認でき、道路上には断層の走向と一致する亀裂が多数見られる。
- ・地点 C（御船町大字高木、本震時 30cm 右横ずれ）：地表地震断層と同じ位置に、左ステップする亀裂が延びる。また、小規模なブルアパートベイズンと見られる約 50×30cm の紡錘状凹地も見られる。
- ・地点 D（御船町大字高木、本震時 35cm 右横ずれ）：断層の走向と平行した左ステップする亀裂が地表地震断層と同じ位置に認められる。
- ・地点 E（上益城郡御船町大字高木、本震時 50cm 右横ずれ）：東西方向に伸びる堀を地表地震断層が横切っており、堀は TS による計測で 7.4 cm 右横ずれしている（図 2）。住民への聞き取り調査によれば、最新の補修時期は 2017 年 2 月であり、完成時は縁石が一直線であったらしい。
- ・地点 F（御船町大字滝川、本震時 11cm 右横ずれ）：北西－南東方向の道路の白線に亀裂が見られた。

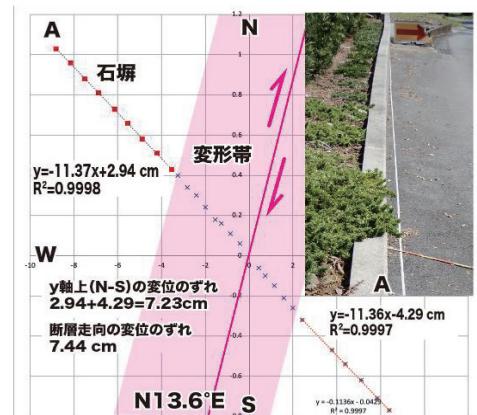
図 2 地点 E における堀の変位

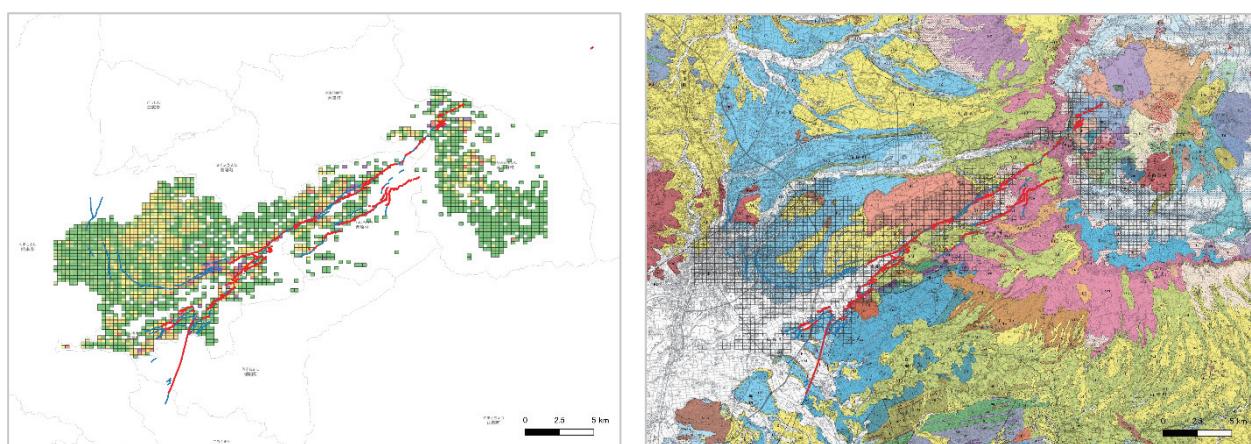
図1 左図：内藤他（2018）被害率分布と断層位置（青：都市圏活断層図 赤：遠田他（2016）地表地震断層位置）

図2 右図：地質図と断層位置（熊本県地質図編纂委員会（2008）使用）

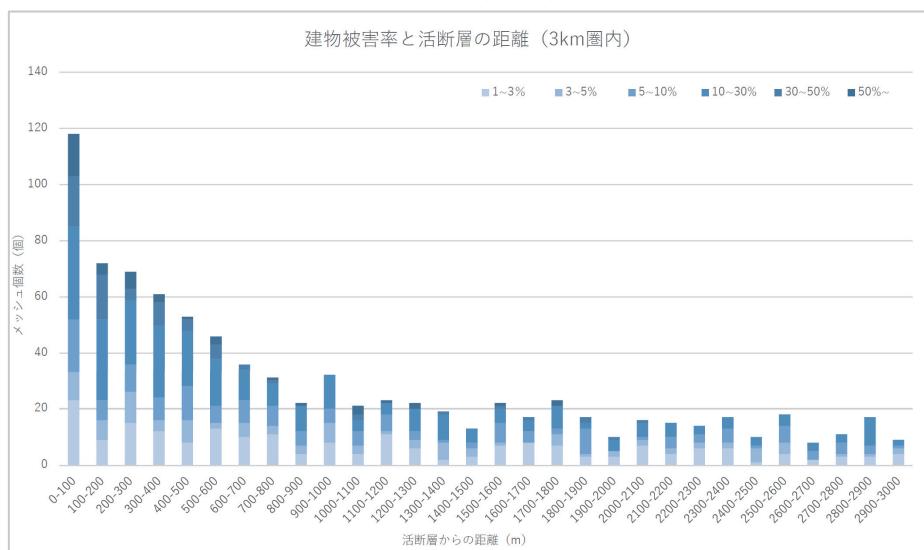
図3 建物被害率と活断層の距離 (3km 圏内)

建物被害の分布と地表地震断層までの距離の関係をグラフ化した結果、地表地震断層の100m以内で被害率が大きく、600m以上では倒壊率が30%を超える地点が減少する。被害率が1%以上の地点においては、およそ1kmまでは距離に従って被害率の高い地点が減少していくが、1km以降は距離による減衰が小さい。

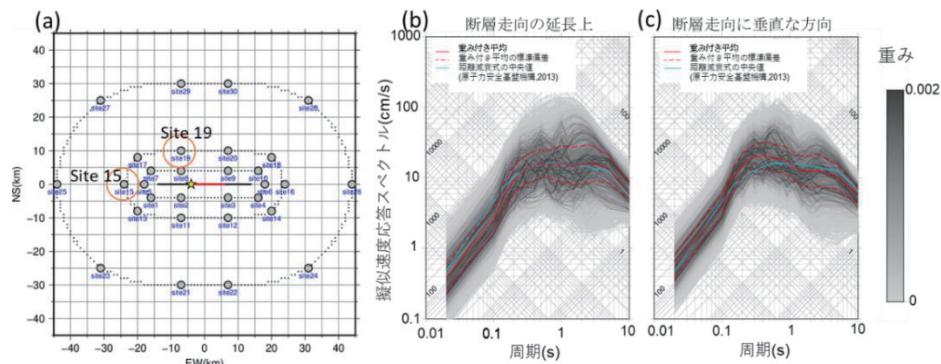
図1. 評価点位置(a)と2つの評価点において不確かさケースを考慮して計算された9261通りの疑似応答スペクトル(b)及び(c)

計算した9261通りの水平動成分(GMRotI50)の疑似速度応答スペクトルを示す。対数正規分布、正規分布で与えたパラメータに関してはその分布の面積に応じた重みを与える、アスペリティの位置や破壊開始点は等重みとして与えて、重みを考慮した応答スペクトルの平均値と標準偏差を算出した。スペクトルの濃淡は重みの程度を表し、濃淡が濃いものほど重みが高く、平均値周辺に分布する。site15及びsite19の2地点におけるスペクトルの分布を比べると、地震動の伝播と断層破壊の方位性によって応答スペクトルの平均値と標準偏差が異なり、平均値は短周期側ではsite 19が長周期側ではsite 15が大きい。標準偏差は全体的にsite 15が大きく、特に1秒前後の長周期側で顕著に大きくなる傾向が見られた。重み付けした平均値を断層最短距離10及び30kmにおいて、地震基盤における震源近傍で適用可能な地震動予測式(原子力安全基盤機構, 2013)と比較すると、地震動予測式の中央値は概ね重み付け平均値土 $\sigma$ の範囲内に収まり、重み付け平均値と地震動予測式の比は1/2~2倍程度であった。また、計算結果のスペクトルには重み付け平均値の3倍程度を超えるものもあるが、その重みは小さく、極低周波で発生する不確かさケースについても考慮されていると考えられる。

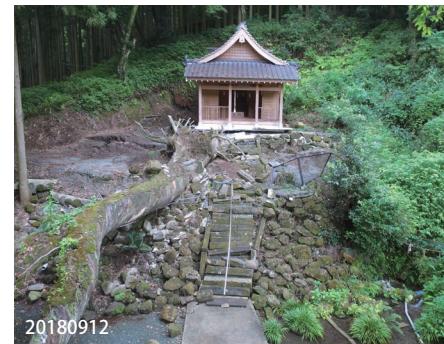
図2 潮井神社と潮井水源（杉堂地区）

**各地区の概要** 杉堂地区は、布田川（布田川断層帯の名称のもとになった河川）左岸側の断層崖下部に位置する。潮井神社境内に長さ約8mの地表地震断層が表出しており、垂直方向の変位と雁行配列が明瞭である。付近の断層崖下部には発災前から被圧地下水が湧出してできた水源があり、地域の生活や生業に欠かせないものとなっている。自然災害とは不可分な自然の恵みについても学ぶことができる。堂園地区は、圃場内に長さ約180mにわたって地表地震断層が表出した。平成29年度の農地復旧の際に地表の雁行配列や上位変位は失われたが、現在でも所有者や耕作者の協力のもと畔の形状から右横ずれを観察することができる。熊本地震の際の地表地震断層のう

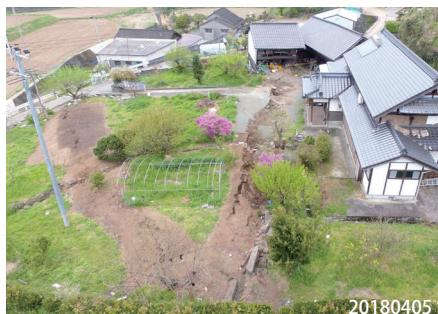
図 4 民家敷地の共役断層（谷川地区）

ち、最大の横ずれが観測された場所であり、その水平方向の最大変位量は 2.5 m である。谷川地区は、個人住宅の敷地内に長さ約 35 m の主断層とこれに交差する長さ約 40 m の断層からなる共役断層が地表に表出している。現在、町が土地を公有地化し、被災して傾いた納屋 2 棟はワイヤー等によって応急的に保存されている。
