# 2018年北海道胆振東部地震関係 厚真町管内地形・地質状況調査2回目報告

2018年10月8日(月)  
石狩沖積低地研究会

厚真町日高幌内川赤間ノ沢分岐点北側の既知地すべり箇所滑落崖での新第三系(軽舞層泥岩)大崩壊・地塊分離

調査箇所:北海道勇払郡厚真町幌里・富里・幌内地区

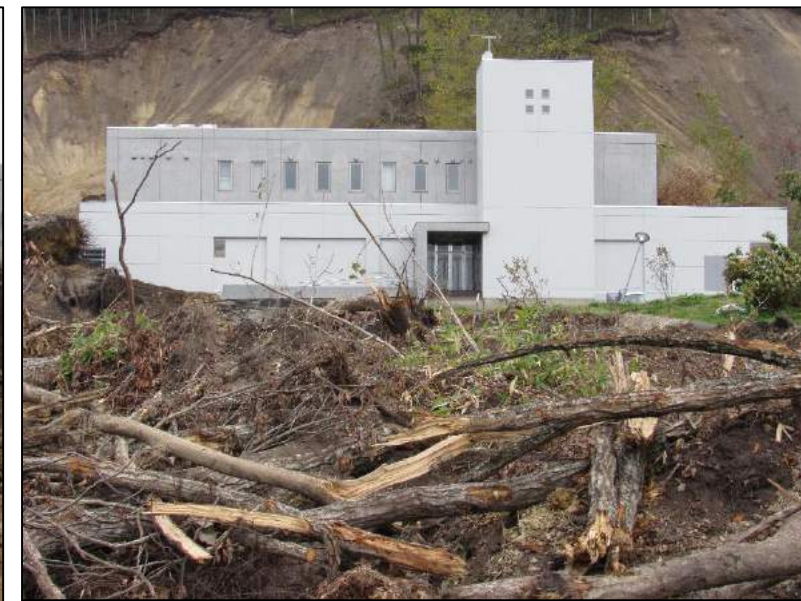
周囲を崩落地すべり体に囲まれた浄水施設棟(上:正面、左上:背後、左下:西側側面)

給水塔および浄水施設棟が倒壊を免れたのは基礎杭が恐らく新第三系まで淘汰していたためであろうが、給水塔横のコントロール施設(杭基礎あり)が倒壊・下方へ移動したのは、給水塔内の水の放水も考えられるが、詳細は不明である。なお、運動場付近は背後の斜面部の崩壊が比較的少なく、地すべりによる破壊から奇跡的に免れた。

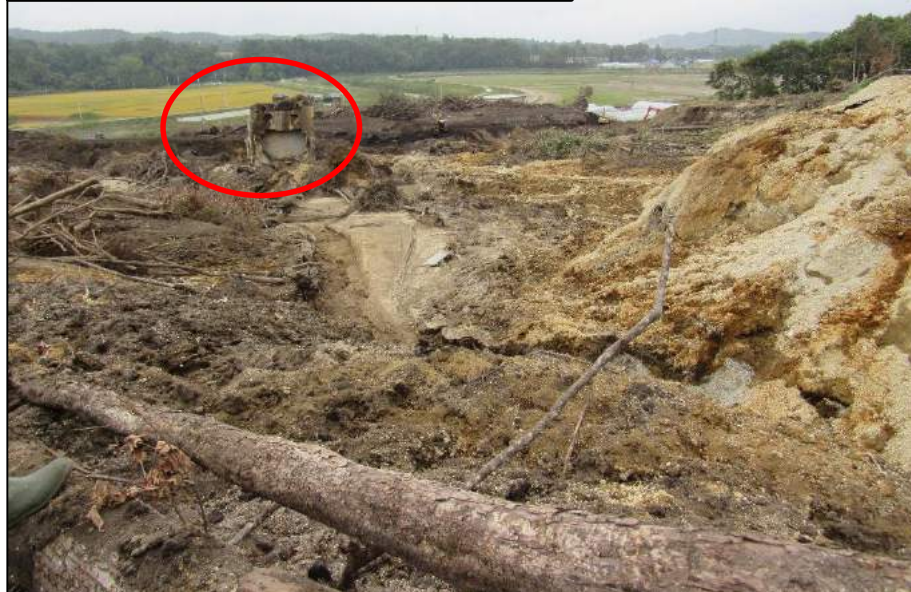
給水塔横のコントロール施設は杭基礎毎倒壊(塔内の貯水の流出で押し流された?)

給水塔よこから続く流水跡(コントロール施設が横たわる)

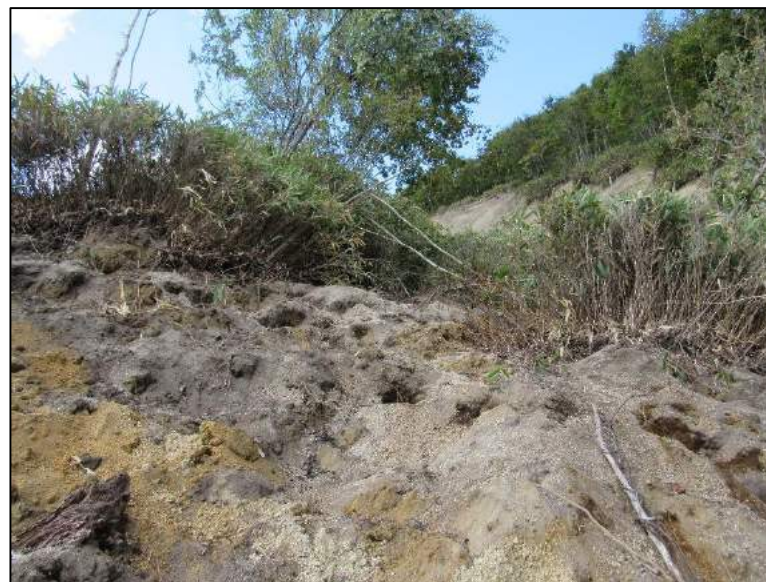
左写真の赤丸囲み内の棚状部から西側を撮影(9月29日撮影)

総じてとらえると、幅約150mで傾斜が40~35°程度の平滑な斜面で、元々浅沢の発達が弱く、**瀑布状のタイプの崩壊現象**である。それでも、崩落は短冊状に8区間程度に区分されるように見える。崩落物は道路面を塞ぐとともに、一部は舌状に水田まで押し出している。

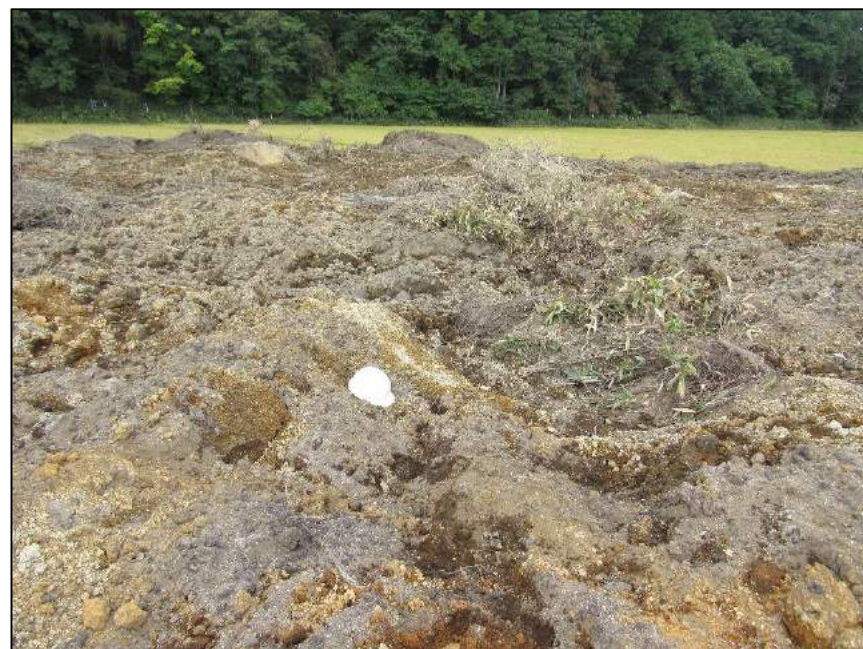
崩落物は**Ta-d**の軽石を主体とするが、表層堆積物としてのブロック化した層状構造は失われ、土石流に近い状態で広がっている。

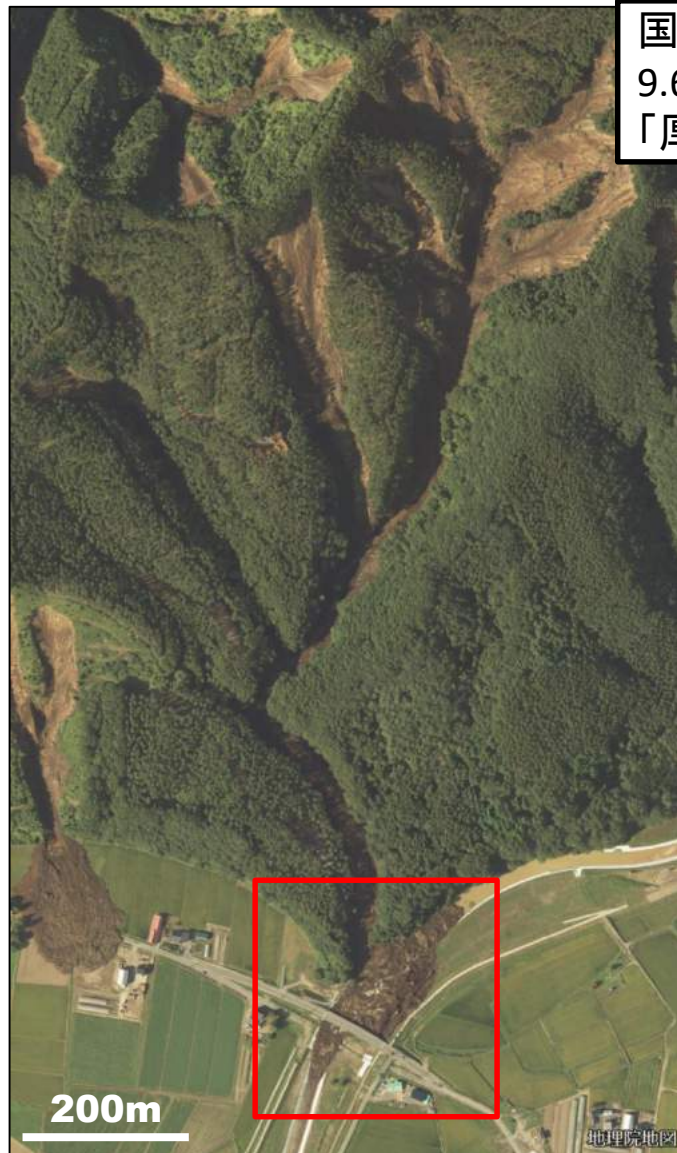
幌内集落北側の空中写真

本箇所の崩壊流出関連した沢は全長1kmあまりになり、大きく6つの枝沢に分岐している。沢口と崩壊した奥尾根部との標高差は最大300mに達する。崩壊物のかなりのものは沢中にとどまっている。それでも、相当量が流出し、それは厚真川を埋め尽くした。堰き止め水域の拡大が問題となり、直ちに流路の開削が行なわれた。

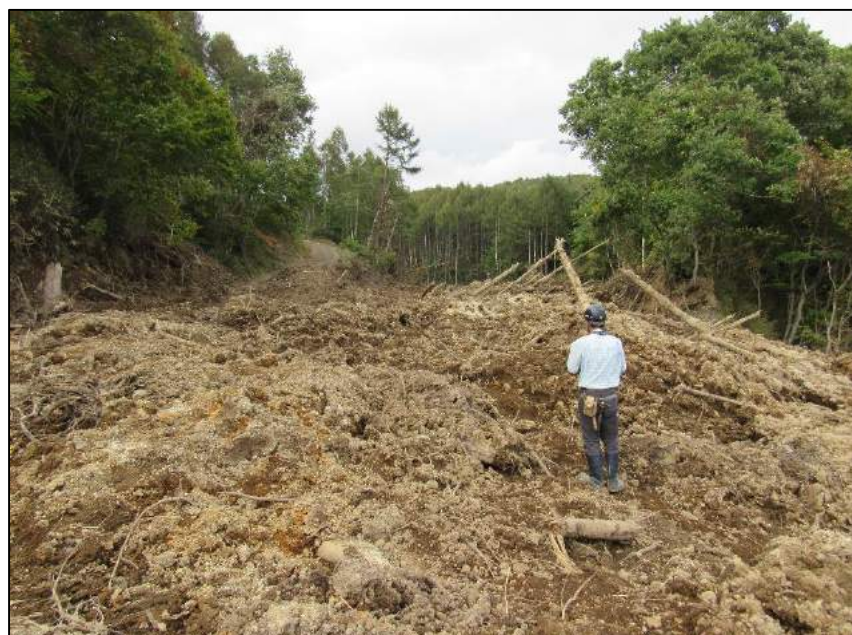
沢口の堆積状況  
(印象として腐植土が多いように見える)

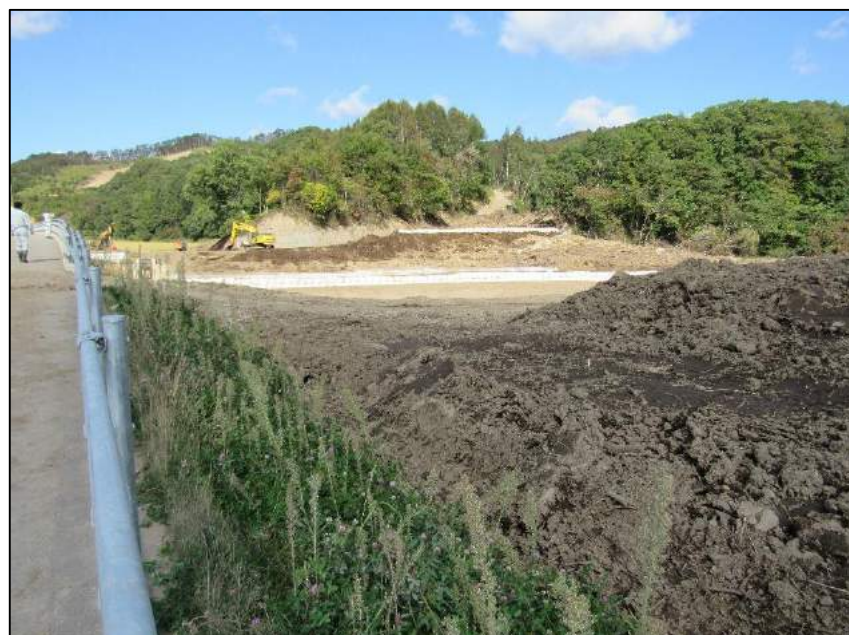
橋南東側取付部から沢口を望む

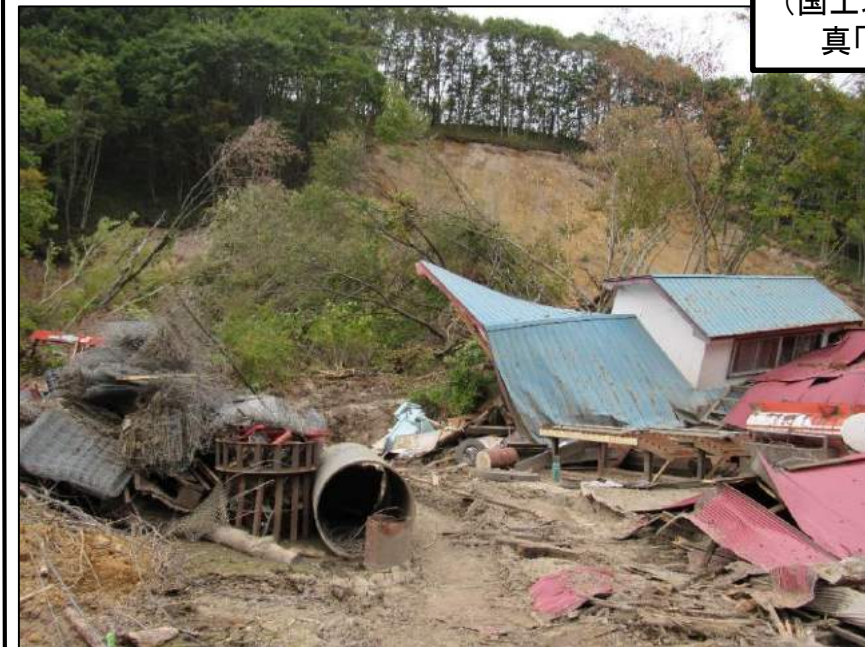
人家倒壊箇所

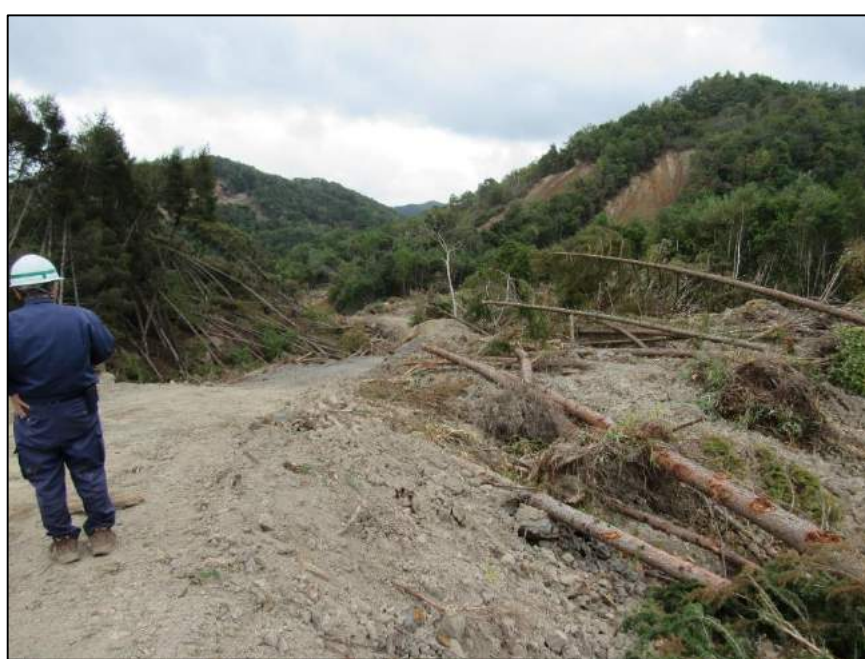
仮設道路峠(地すべりブロック軸部)から上流側を望む

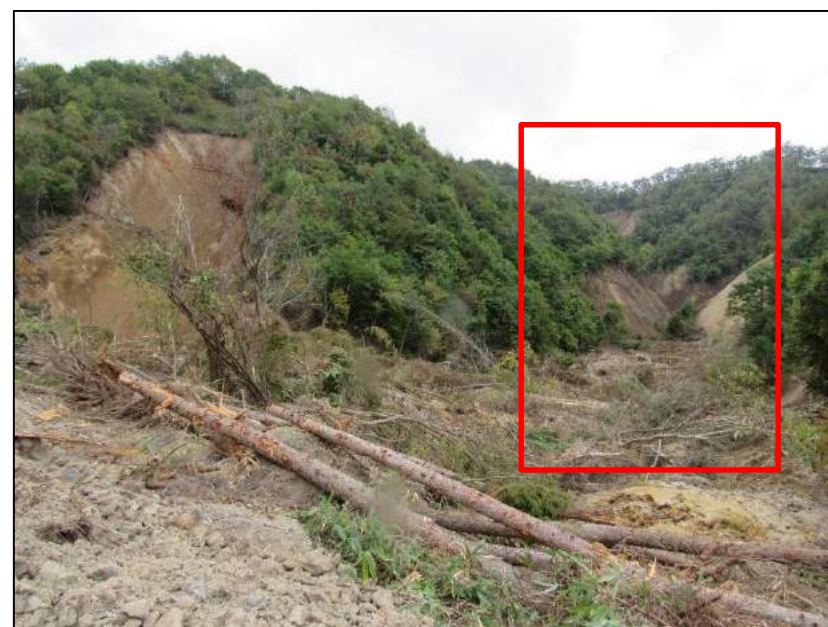
南側の崩壊・地すべり沢も北からの大規模地すべりブロックにより塞がれた

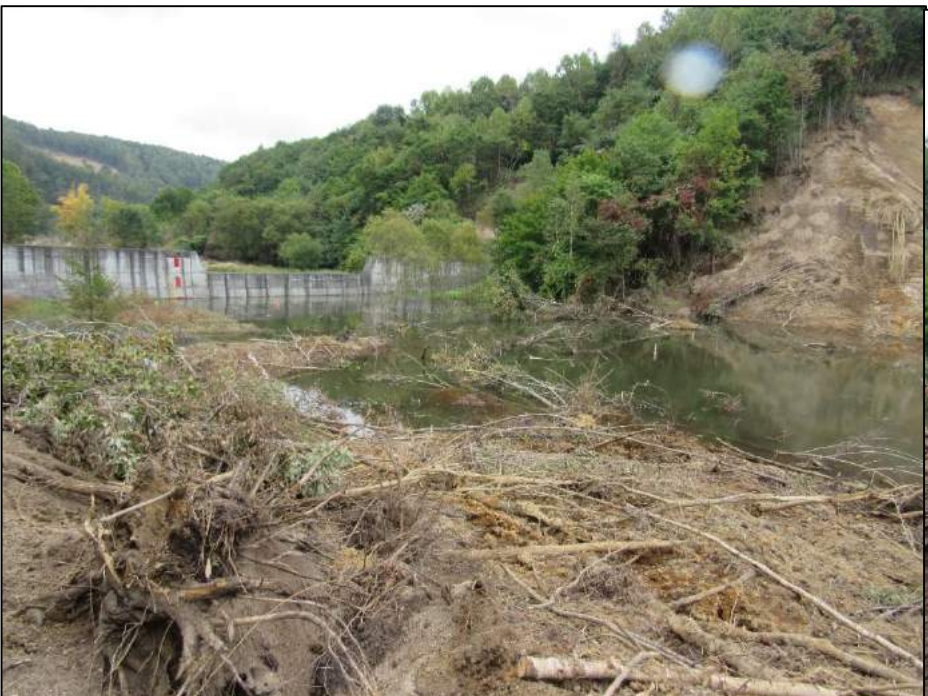
砂防ダムの上・下流側共に堰き止めで滞水

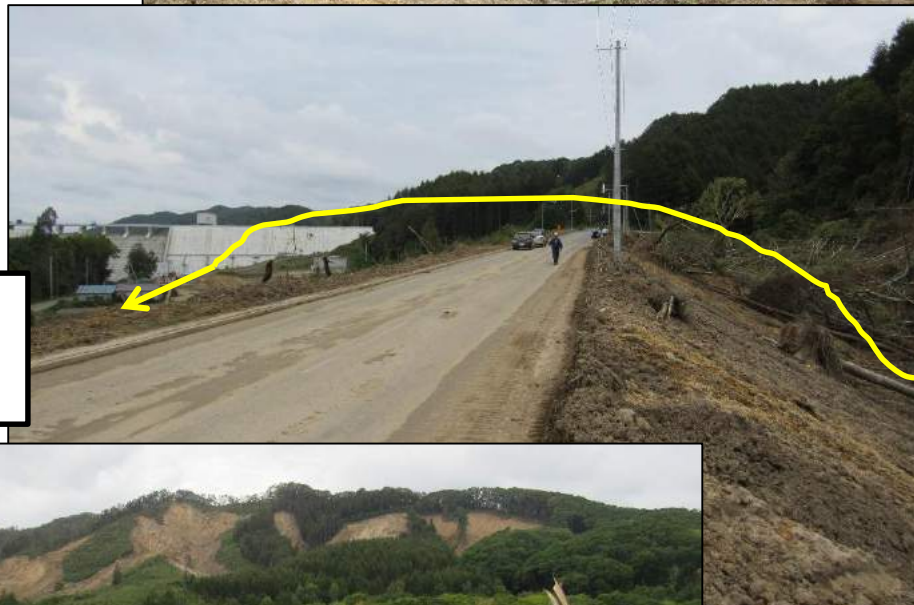
地すべり体の道路乗り越え・堆積(除去)

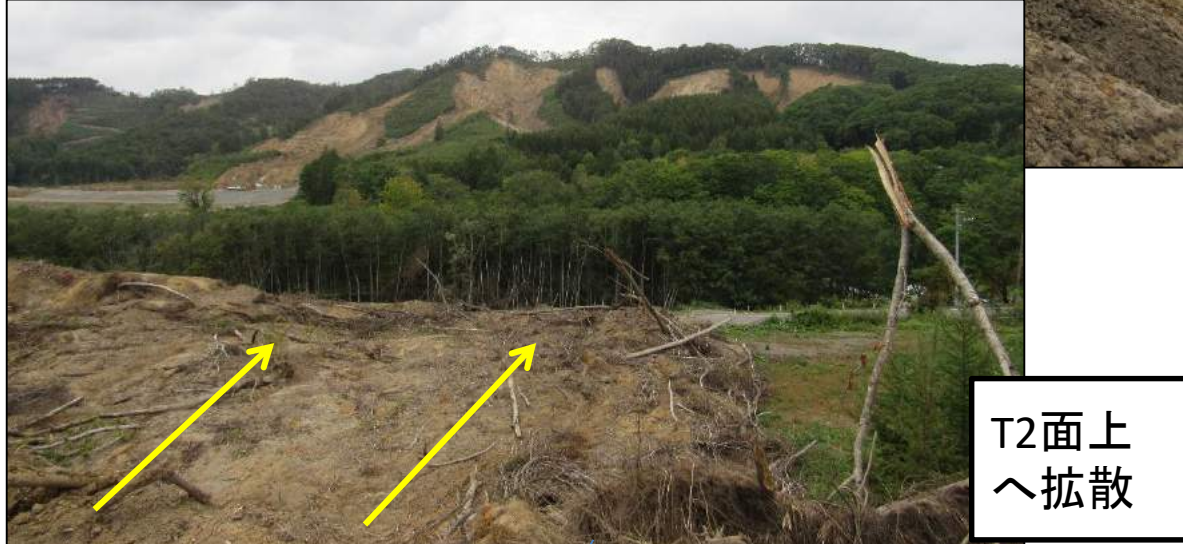
T2面上へ拡散

ここでは道路の山側に平滑～浅沢(スプーン)型の斜面が存在した。道路横には路面からの深さ4m程度の逆台形の溝が存在するが、崩壊・地すべり体は、溝に達した後、尾根越えするように道路を越えて、下のT2面上に拡散した。
