## 糸魚川ー静岡構造線活断層帯神城断層トレンチ掘削調査現場公開のご案内

信州大学や岡山大学、東京大学地震研などを中心としたグループが実施する活断層トレンチ調査現場を公開します。

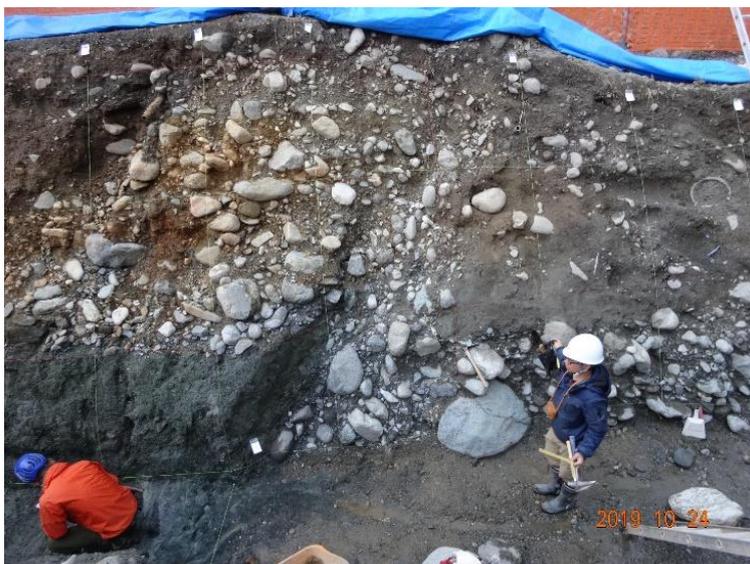
トレンチ溝南側の写真。左側底部には大嶺層とそれを覆う礫層が見られるが、これが右側の細粒層や客土層にのしあげる様子が観察できる。客土に衝上する部分は2014年の活動を示している。

2014年地震の震源断層となった神城断層の活動履歴や断層構造の解明を目的としたトレンチ掘削調査を、白馬村北城塩島地区において行っています。このたび白馬村北城塩島地区において、明瞭な東傾斜の活断層による地層の変形構造や活動履歴解明に資するデータが取得可能な断面を見出すことができました。2014年地震を含めた少なくとも過去3回の活動を読み取ることができます。調査は現在継続中ですが、トレンチ調査溝の一般公開を実施します。興味がありましたらお越しいただければと思います。調査スケジュールがタイトで直前のご案内となり大変恐縮ですが、ご検討をお願いできればと思います。

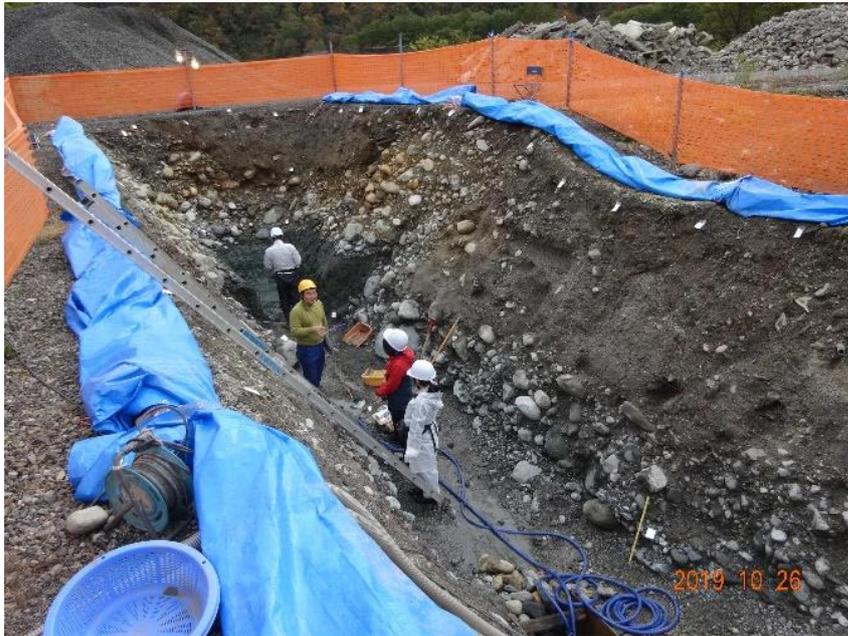
トレンチ調査の全景  
(上記写真を含む)
