# 2018年北海道胆振東部地震関係 厚真町管内地形・地質状況調査2回目報告

2018年10月8日(月)  
石狩沖積低地研究会

厚真町日高幌内川赤間ノ沢分岐点北側の既知地すべり箇所滑落崖での新第三系(軽舞層泥岩)大崩壊・地塊分離

調査箇所:北海道勇払郡厚真町幌里・富里・幌内地区

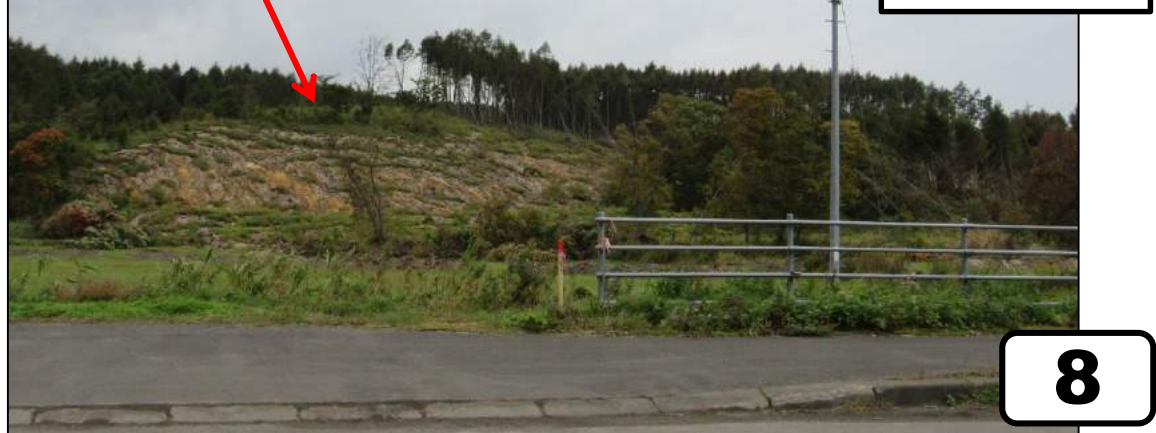
崩壊・地すべり体南部

**924-01地点**は知決別川の西岸側丘陵の平滑斜面で、表層(斜面堆積物)植林されたカラマツ林ごと表層崩壊・地すべりを生じ、東側の低地(水田)に押し出した。そのため、水路(知決別川)も埋まった。北側でも同様な崩壊・地すべりがあり、緊急工事として水路の開削が行なわれた。

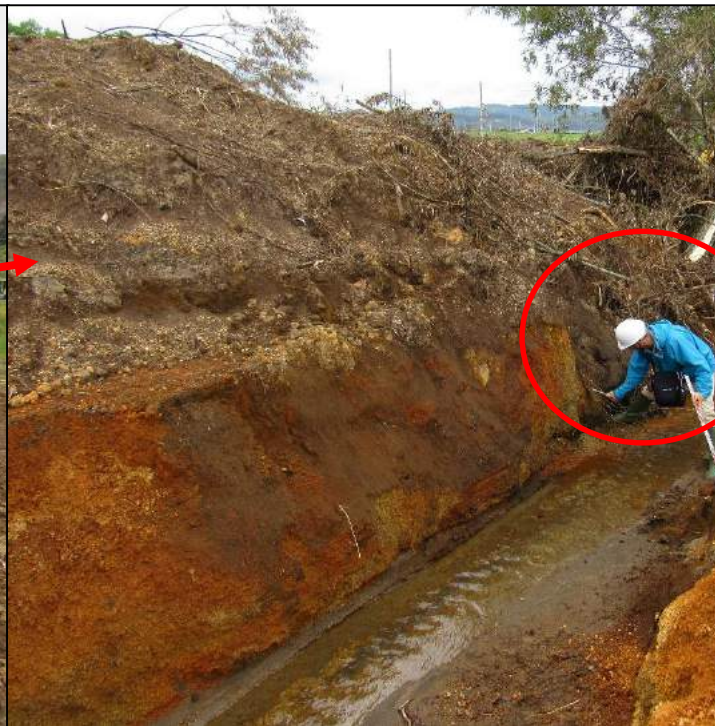
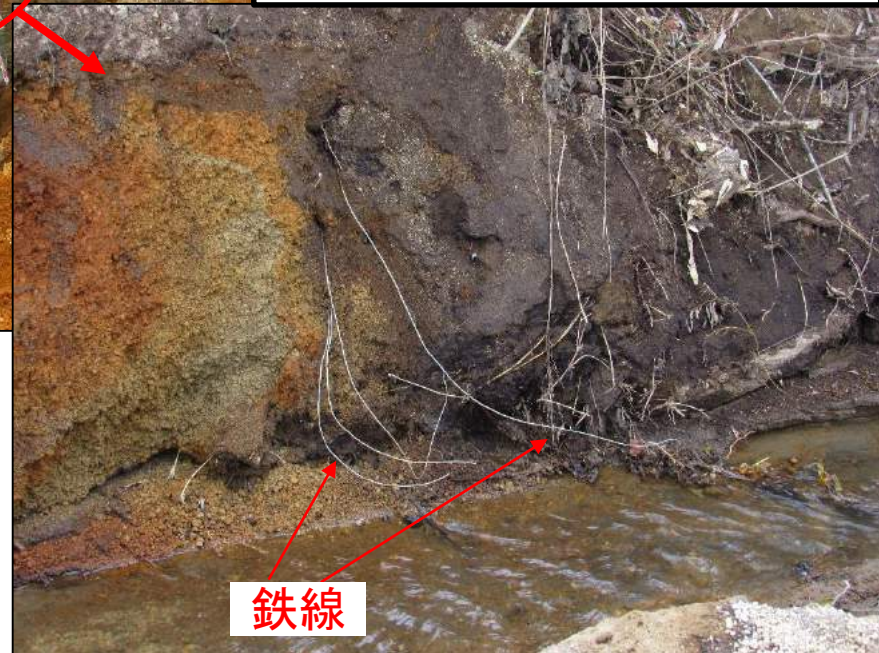
地すべり体北西部の末端(水路開削部)での写真撮影と観察  
褐色+黄褐色波状攪乱状部は**Ta-d**で、  
末端では**Ta-b**などを含む腐植土部  
がロール状に外側を占める。鉄線は  
T5面縁に設置の鹿よけ柵のものと思  
われる。

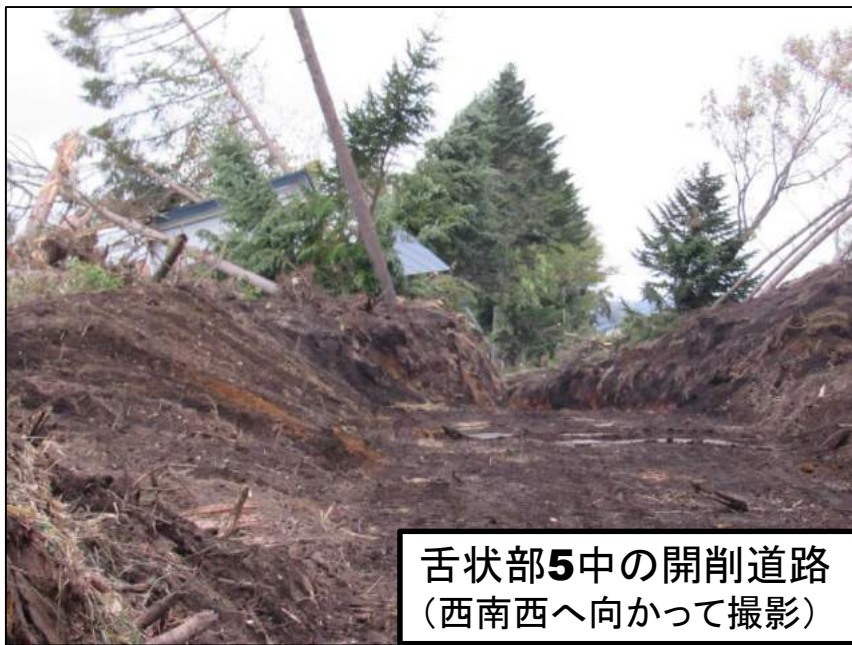
舌状部5中の開削道路  
(西南西へ向かって撮影)

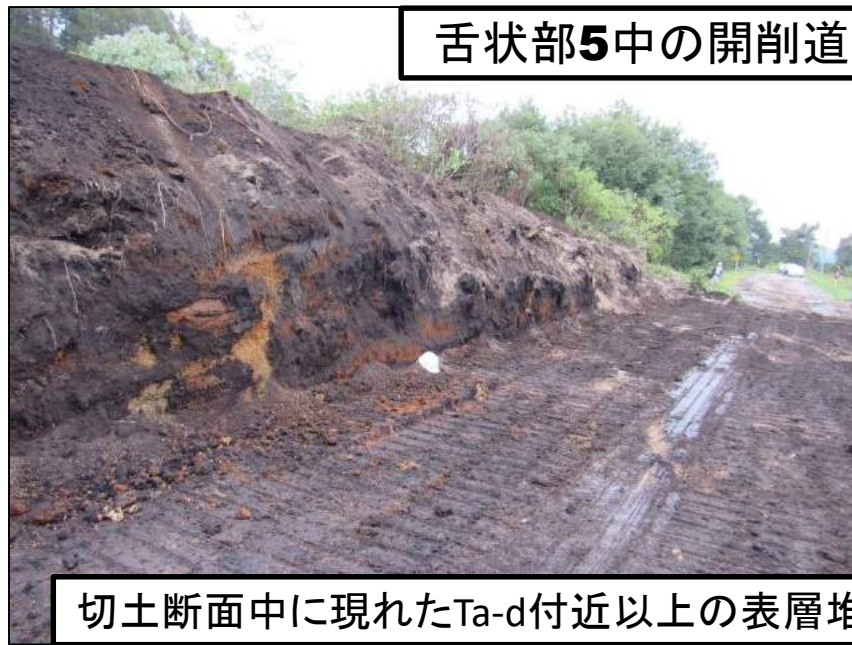
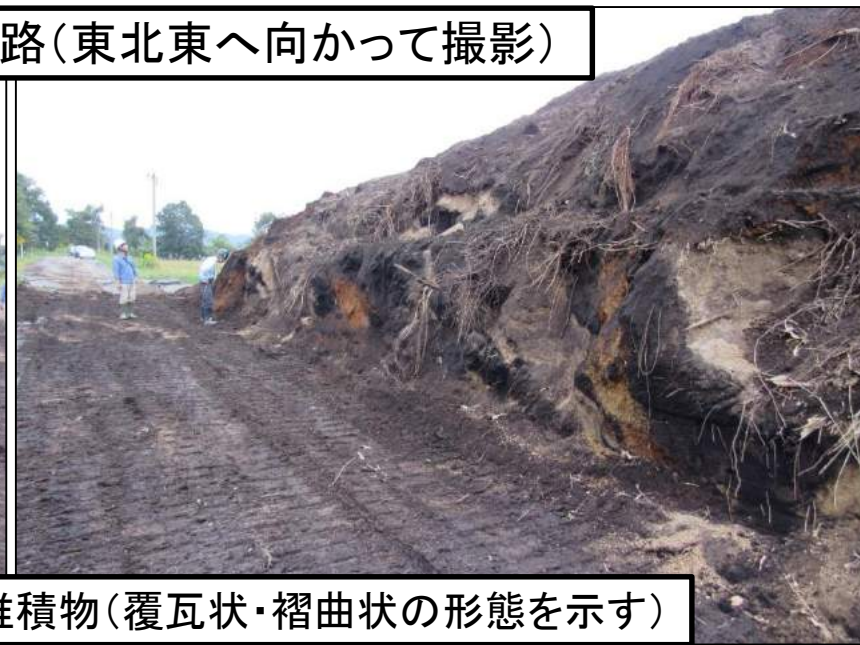
舌状部5中の開削道路(東北東へ向かって撮影)

切土断面中に現れたTa-d付近以上の表層堆積物(覆瓦状・褶曲状の形態を示す)

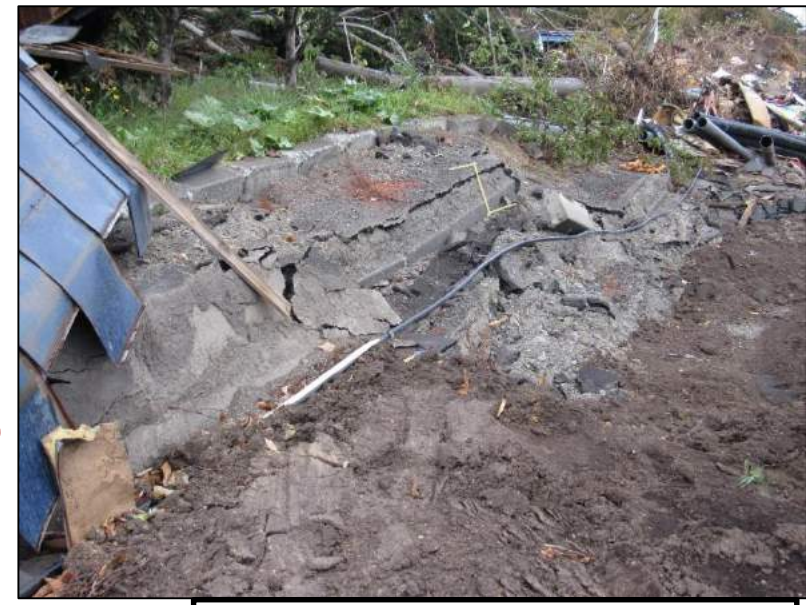
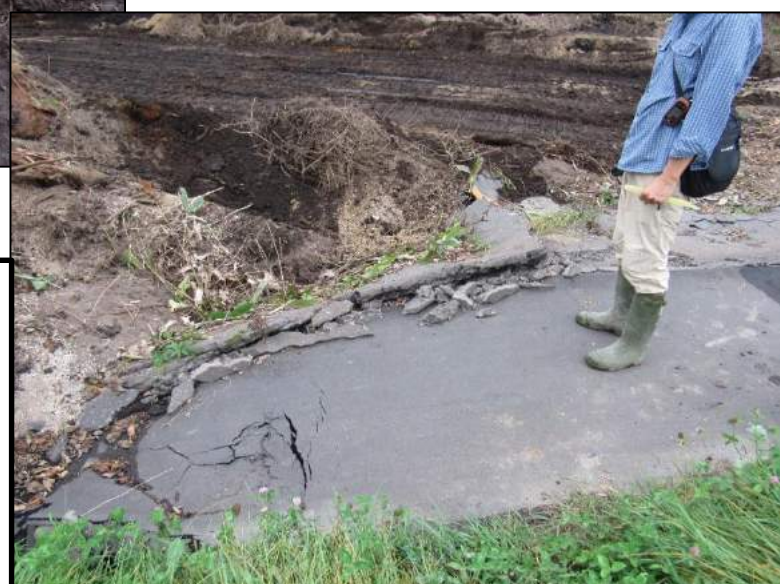
中央部付近で路盤が南へ移動  
(写真山側路肩コンクリート部)

左斜め上の写真の右下右側部分の写真  
(上部の腐植土部分は路盤が流出した)

段丘堆積物の上半部は**Ta-d, c, b**の火山灰層とそれらの上下の火山灰質ローム、腐植よりなる風成層が占める。このような層は斜面堆積物に連続している。今回の崩壊・地すべりは、浅沢単独またはいくつかを組み合わさって崩壊・地すべりが発生し、それが斜面部から段丘部の風成層も押し出したものと思われる。そのため、路盤下に**Ta-d**などの風成層が存在する場合には、路盤下風成層毎、移動・破壊が進んでいる。

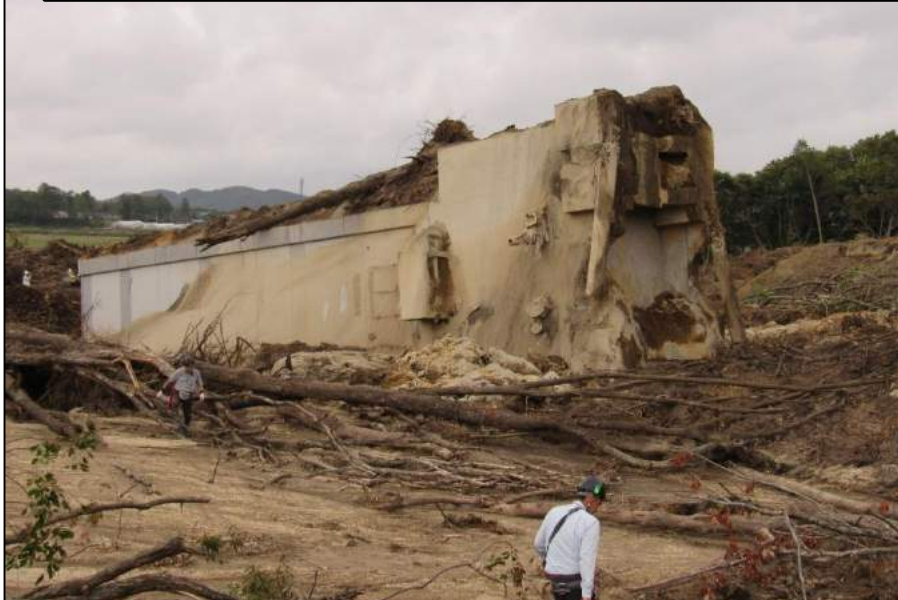
転倒し約70m押し流されたコントロール施設

給水塔および浄水施設棟が倒壊を免れたのは基礎杭が恐らく新第三系まで淘汰していたためであろうが、給水塔横のコントロール施設(杭基礎あり)が倒壊・下方へ移動したのは、給水塔内の水の放水も考えられるが、詳細は不明である。なお、運動場付近は背後の斜面部の崩壊が比較的少なく、地すべりによる破壊から奇跡的に免れた。

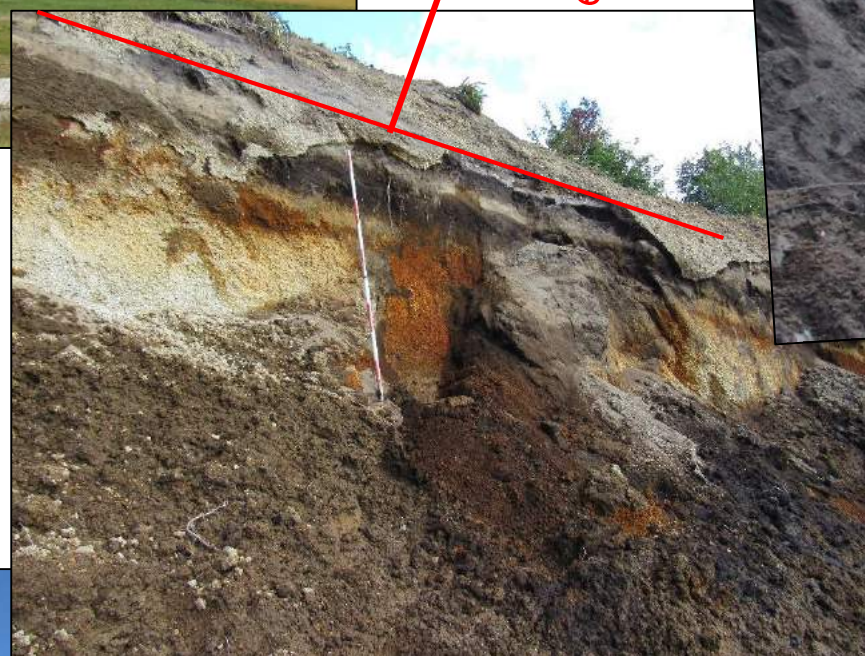
西の崩壊・地すべり体の上部(2つの枝沢で構成、斜面堆積物の表層が崩落)

**924-04**地点付近には段丘面として顕著なものとして**T4**面(中位段丘**3**面)が、わずかに**T2**面(中位段丘**1**面)が認められる(左上写真)。崩壊した沢(東・西)は背後の丘陵斜面から段丘部を横切り低地に流入している。崩壊は主に丘陵斜面内の二又の沢で発生しその雪崩状の地すべり体は、**段丘部で一つとなった沢に集中し、低地に広がった。**

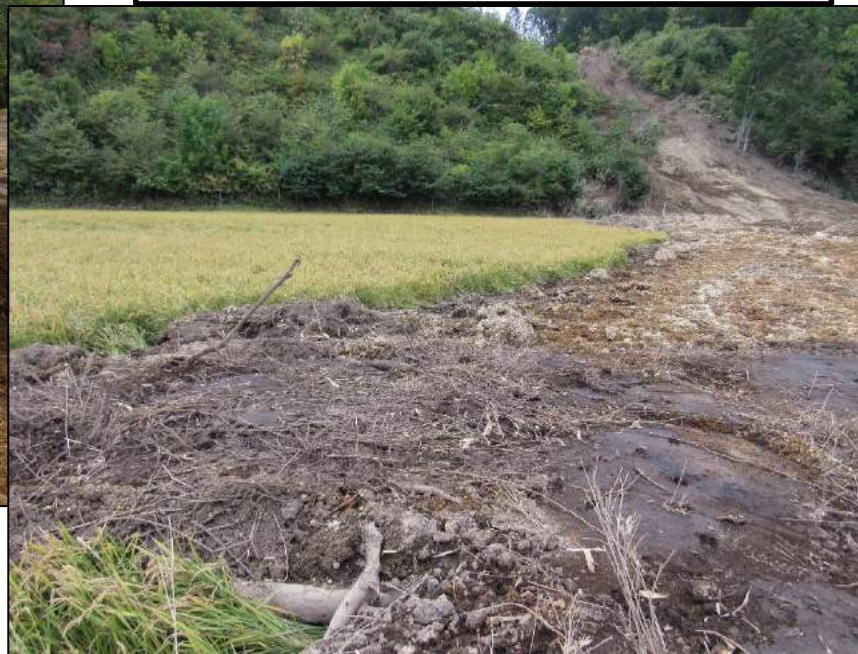
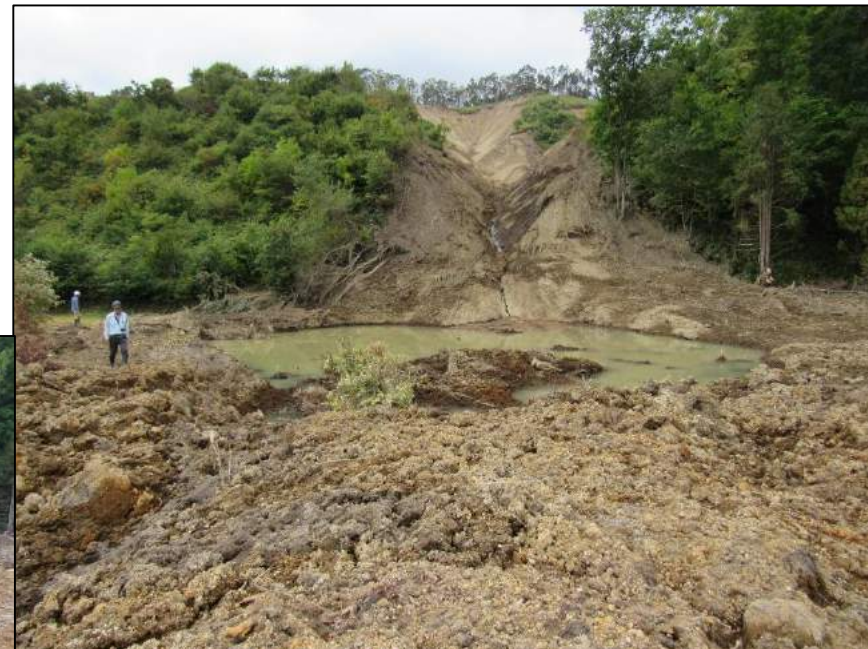
沢口に生じた凹地

(二又の上流からの崩壊物が沢口にフォーカス状に流下集中し、その圧力で押し下げられ、崩落物は前方へ広がったと考えられる)

西の崩壊・地すべり体と同様な崩壊一流出―堆積(拡大)をたどっている。しかし、沢口より上流の崩壊部の面積は大きくかつ長く、最上部の低地からの比高も大きかった。そのため、沢口に集中した土砂量も多くかつ圧力もより高く、**西側には生じなかった凹地(沼)が出現した**と思われる。

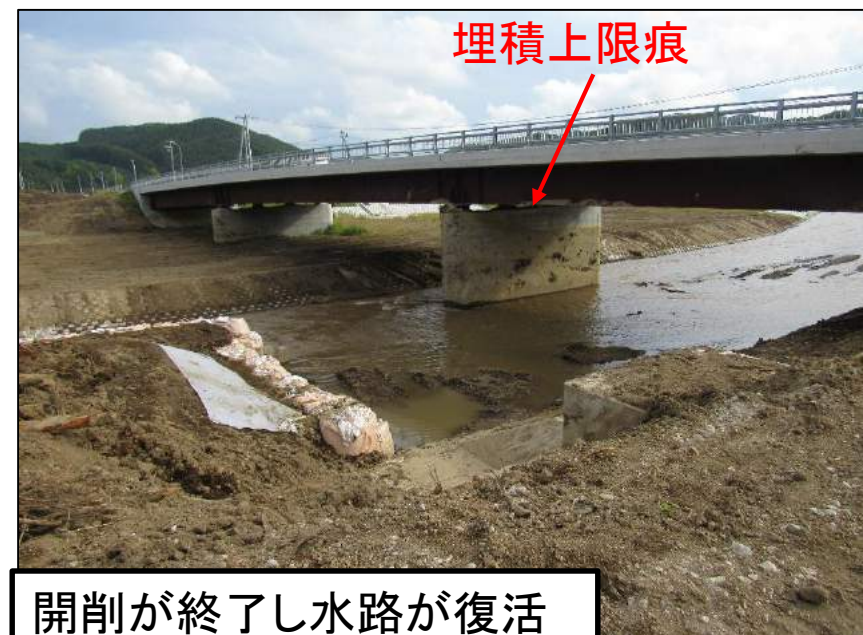
開削が終了し水路が復活した厚真川(9月26日撮影;埋積は橋脚上端まで進んだ)

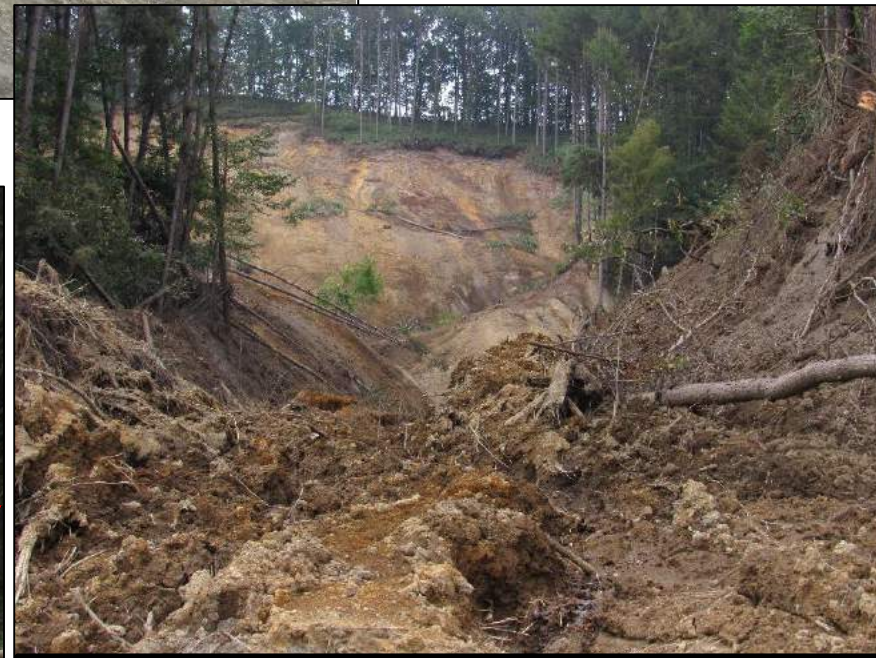
**B**(同 約200m): 小沢(林地)ながら谷低地で舌状体(大量の樹木含)が形成される。

左写真の赤枠部分の拡大写真

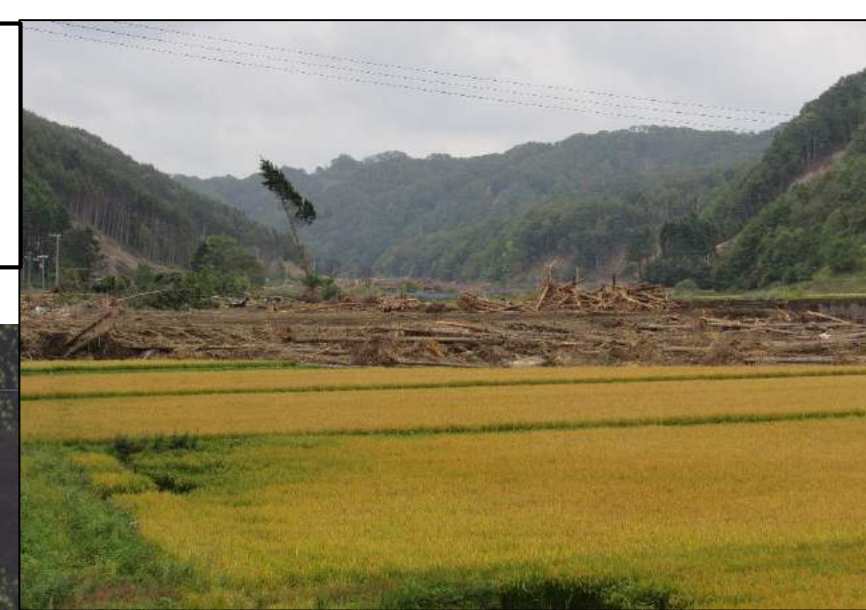
924-08地点付近から沢奥曲がり部と924-09地点をとらえる。

地すべり舌状体に囲まれた水田残存部  
(調査時には滞水)

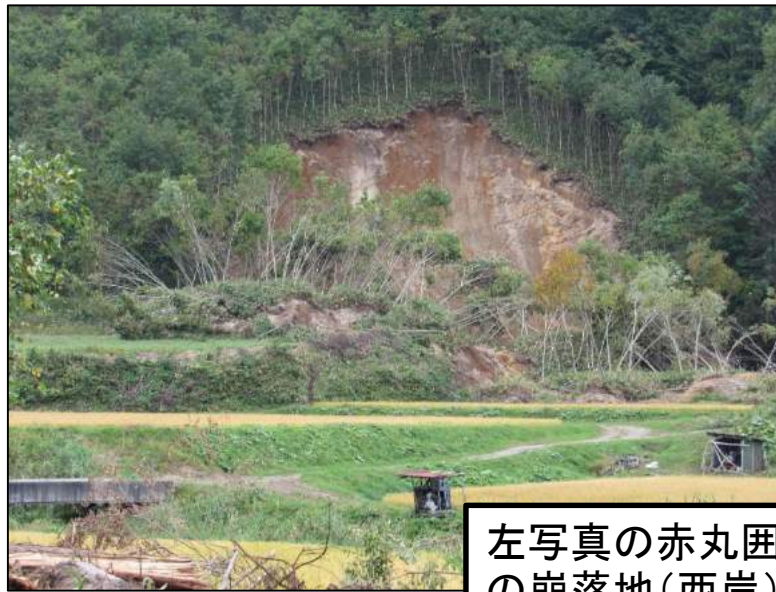
左写真の赤丸囲みの崩落地(西岸)

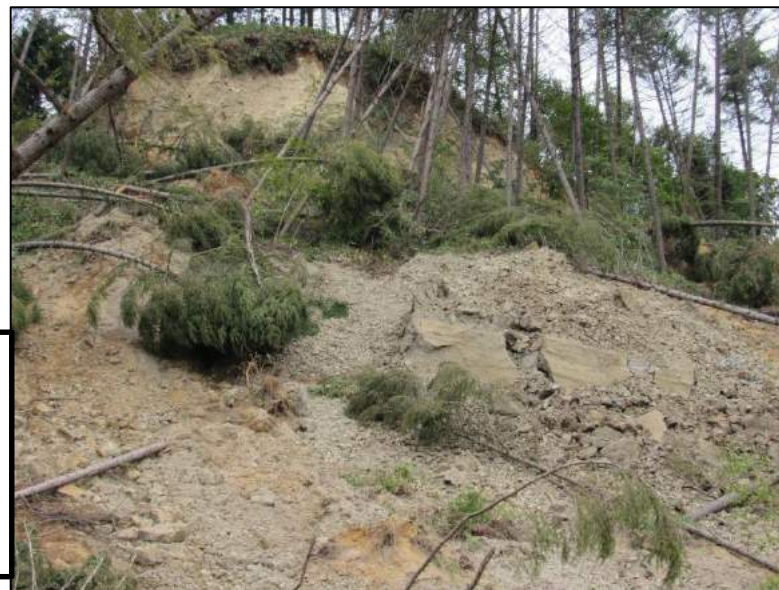
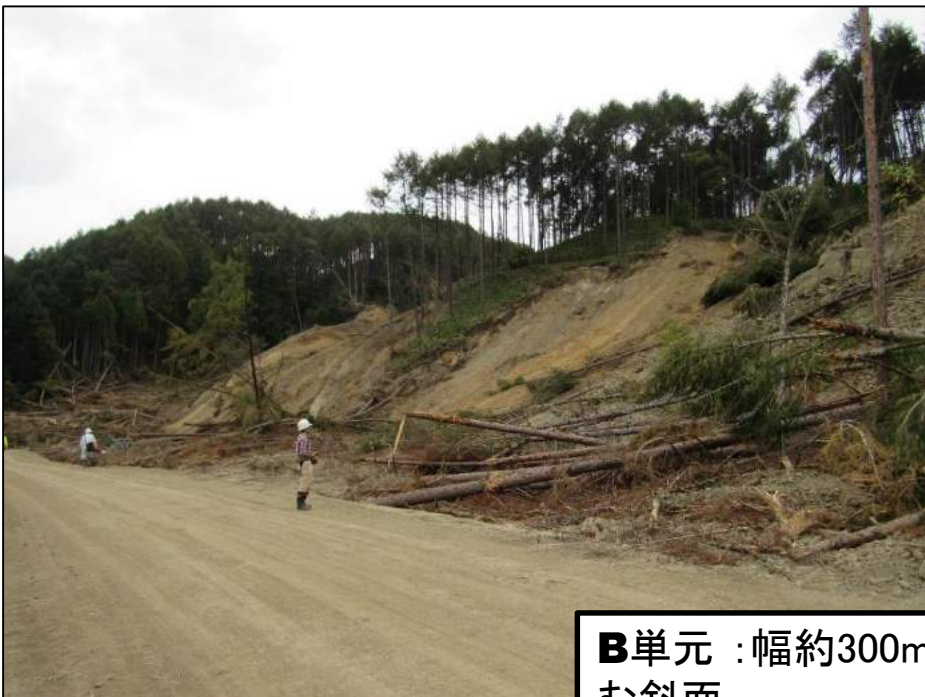
下の写真の赤枠部分の拡大写真。新第三系軽舞層泥岩部も崩壊している。

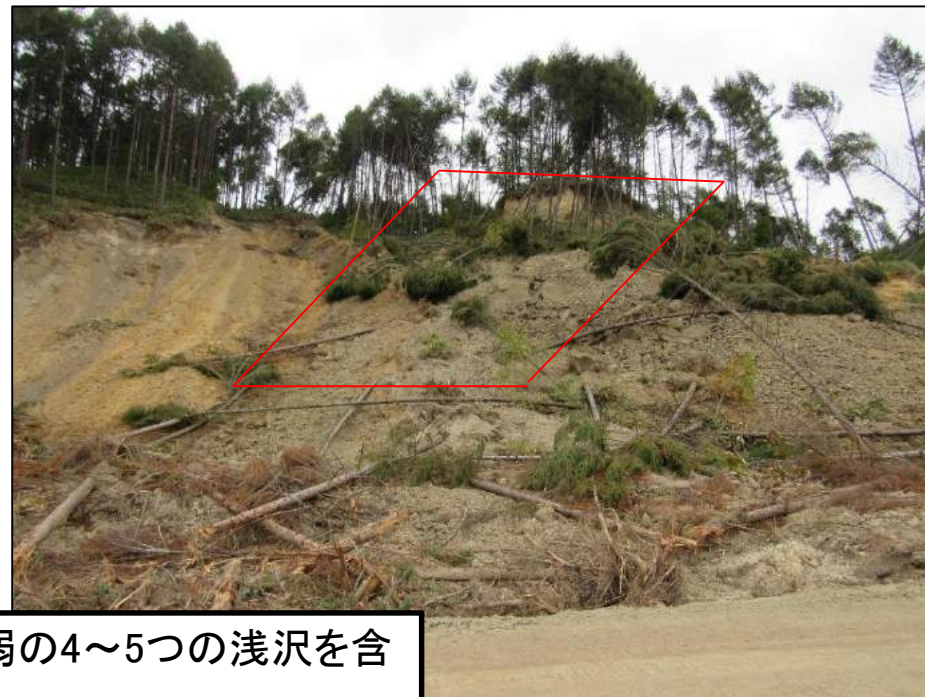
**B**単元 : 幅約300m弱の4~5つの浅沢を含む斜面

**B**: 幅約300m弱の4~5つの浅沢を含む斜面(段丘崖?)である。崩壊物は道路に押し出され、低地に流出した各舌状体は複合的に合体している。

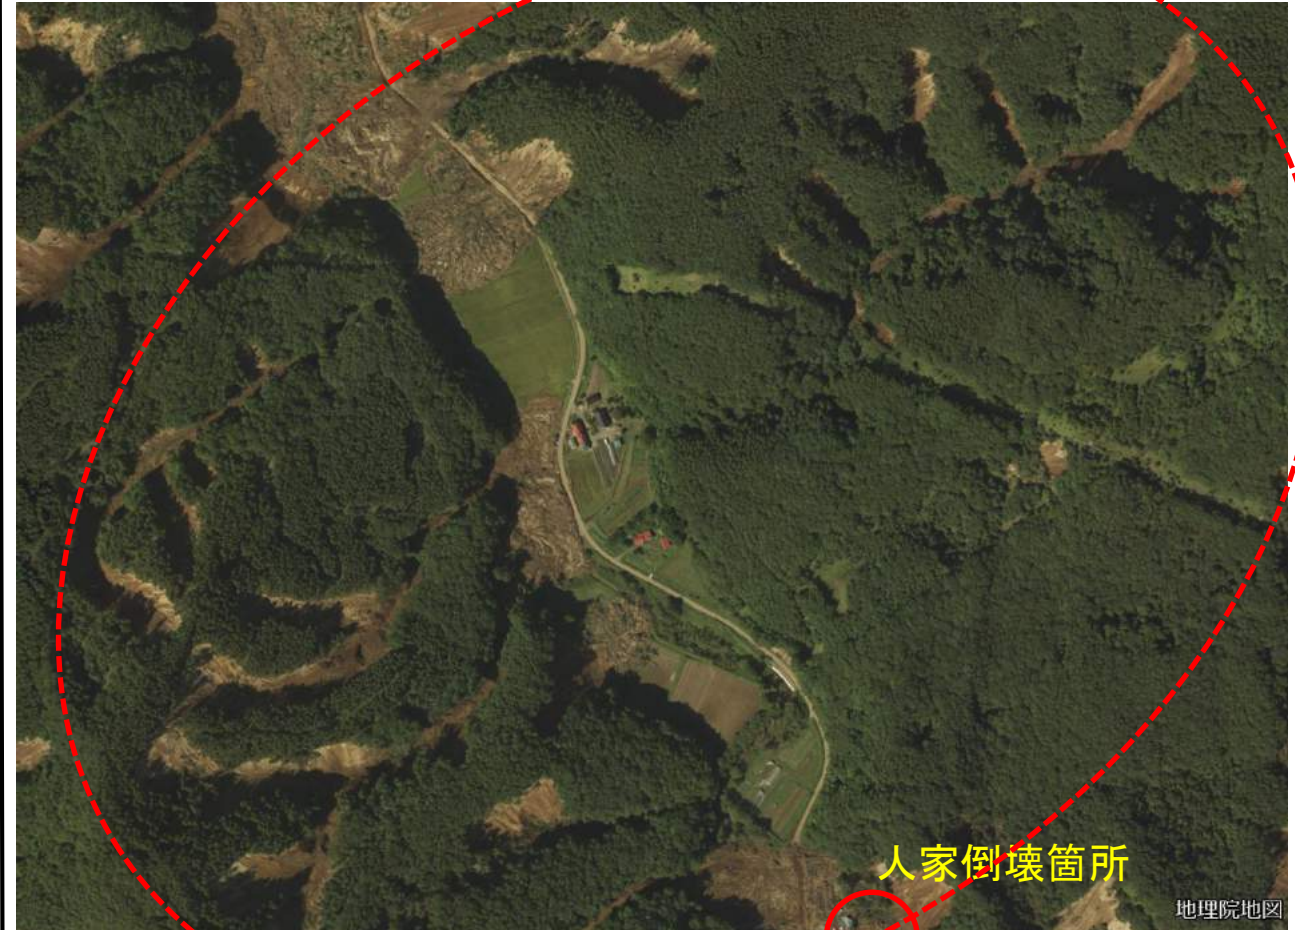
西岸側G崩壊・地すべり箇所:平滑斜面の崩落型に近いもの、浅谷崩壊・地すべり型、沢収斂で沢口で狭まり低地で拡散型など様々なタイプが展開する。

人家倒壊箇所

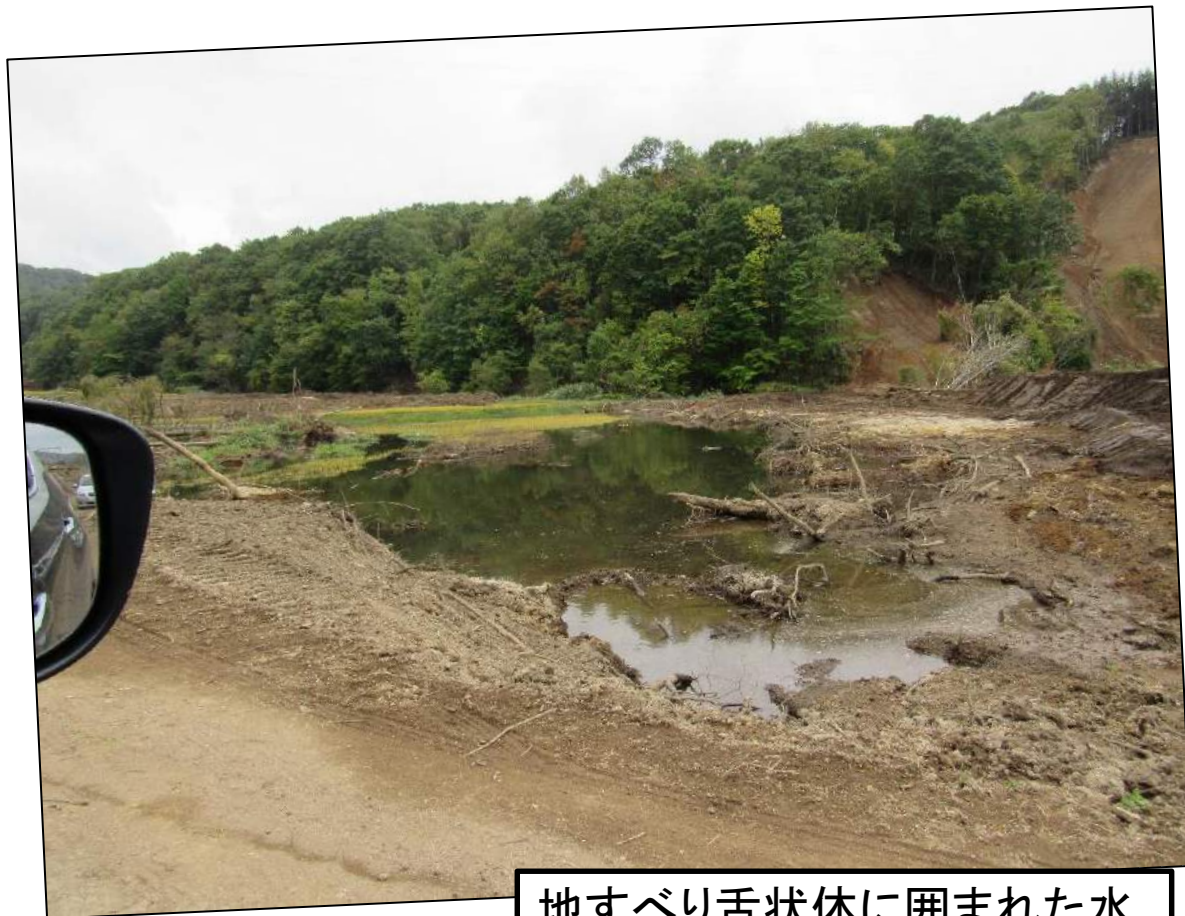
地すべり舌状体に囲まれた水田残存部(調査時には滞水)

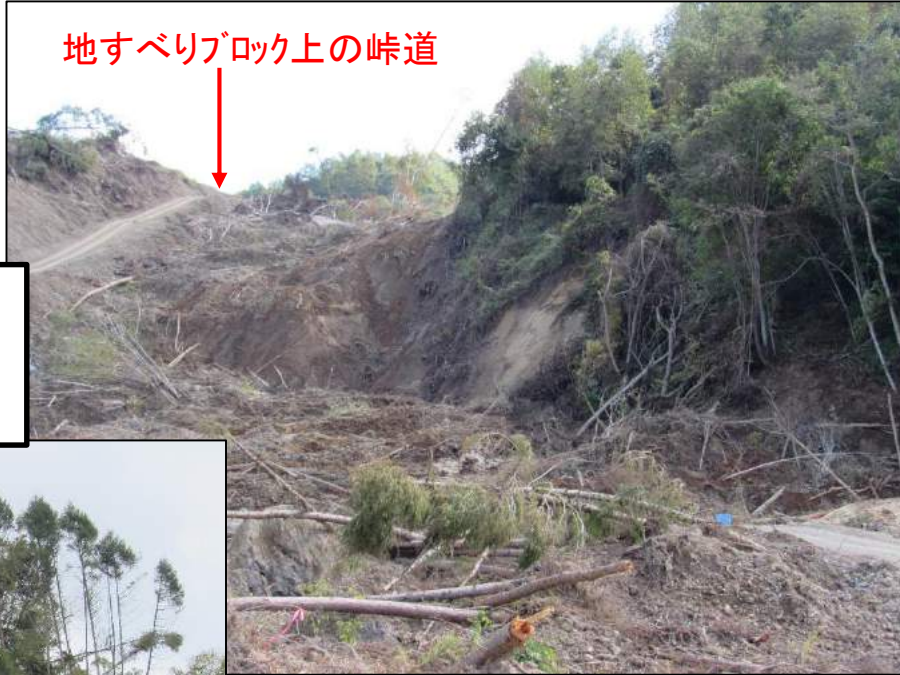
地すべりブロック上の峠道

**924-11**地点(日高幌内川中流赤間ノ沢分岐点付近)は従来、新旧の地すべり地形が知られていた所である。胆振東部地震では分岐点の北北西に位置する地すべり地形について**西側尾根部の移動と北東部滑落崖付近の崩落・分離・移動**が生じた。

地震後の空中写真によれば、前者については、尾根部が滑落崖部と分離して、**南へ300m程度移動し**、日高幌別川の谷を塞ぎ、川に滞水状況(漏水でコントロール)を出現させている。**移動したブロック(幅200m弱×800m)**は新第三系軽舞層泥岩より成り、南～南東へ10°程度の層理を有しており、層理面がすべり面になった可能性が考えられる。さらに、末端では崩壊が進み、泥岩塊～角礫の集積体が日高幌別川の上・下流へ向かって押し出されている。

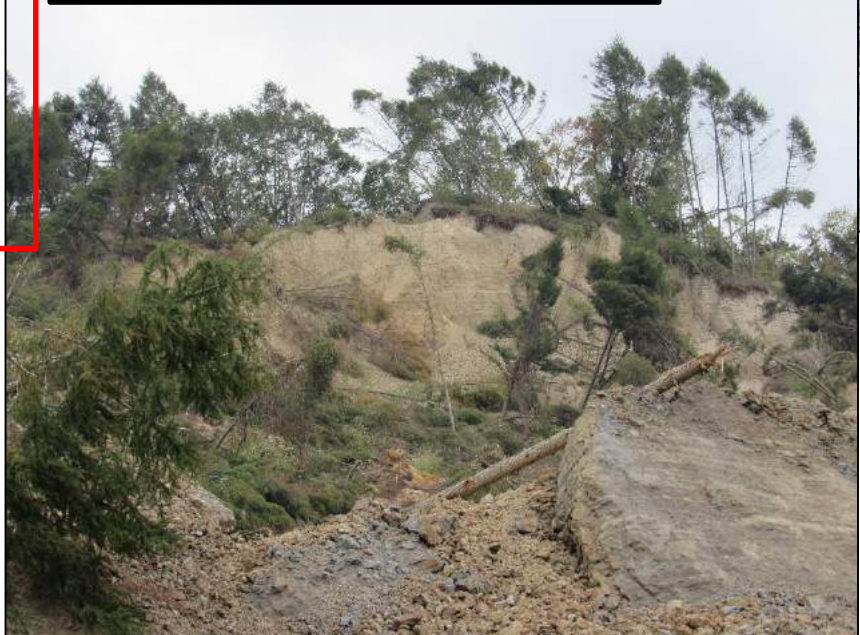
地すべりブロックが谷南斜面に衝突し谷閉塞 (左の写真の赤枠部分の拡大写真)

仮設道路が設けられていた(9月26日撮影)。

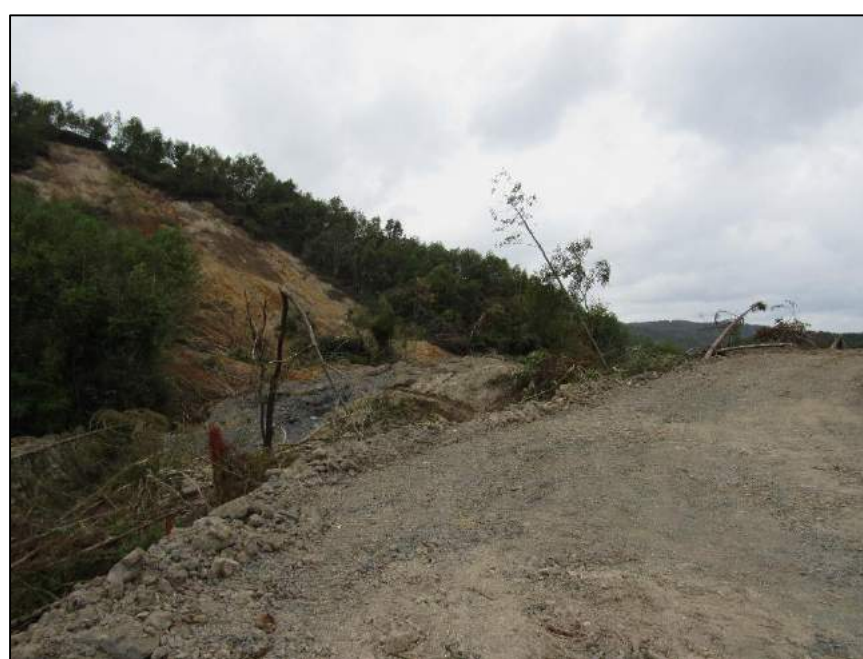
峠付近(南側斜面との接触部)

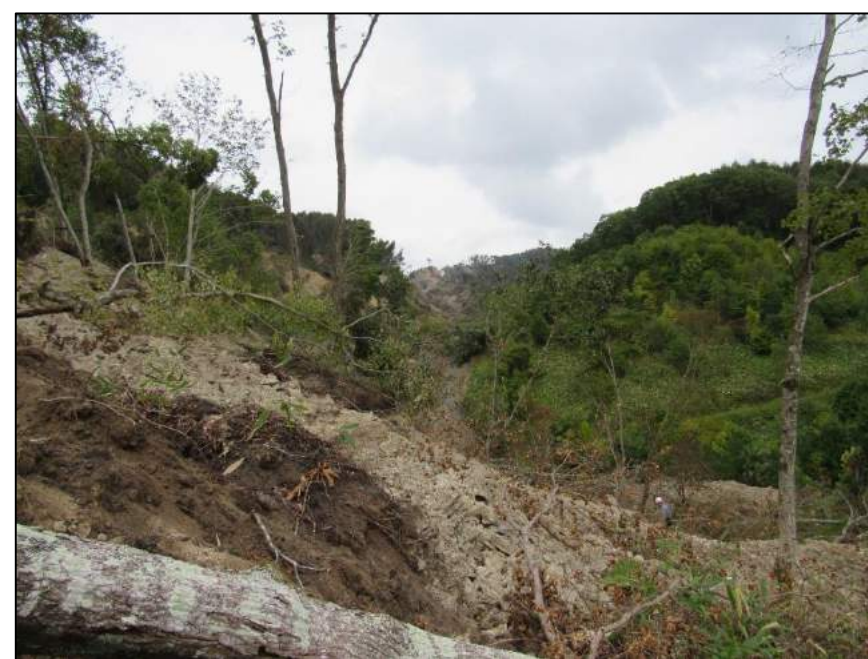
南へ動いたブロックの東側の谷を北へ撮影

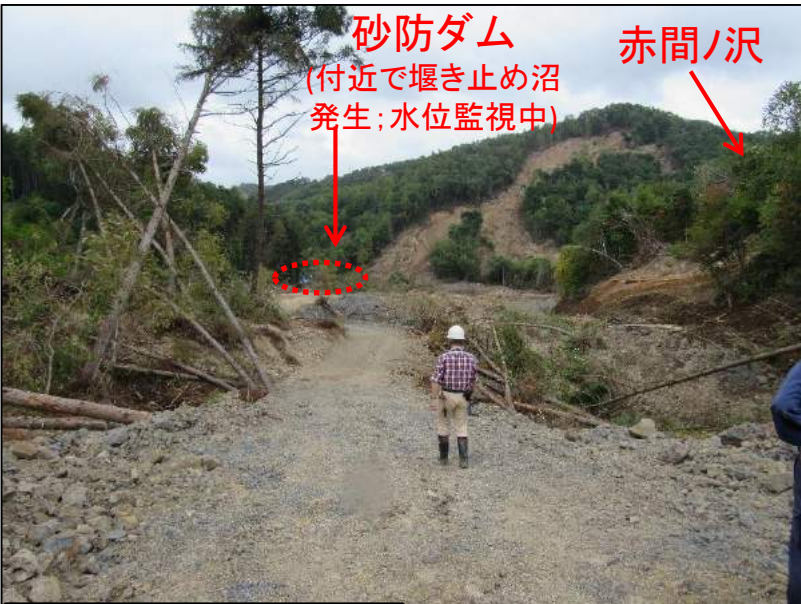
砂防ダム  
(付近で堰き止め沼発生; 水位監視中)

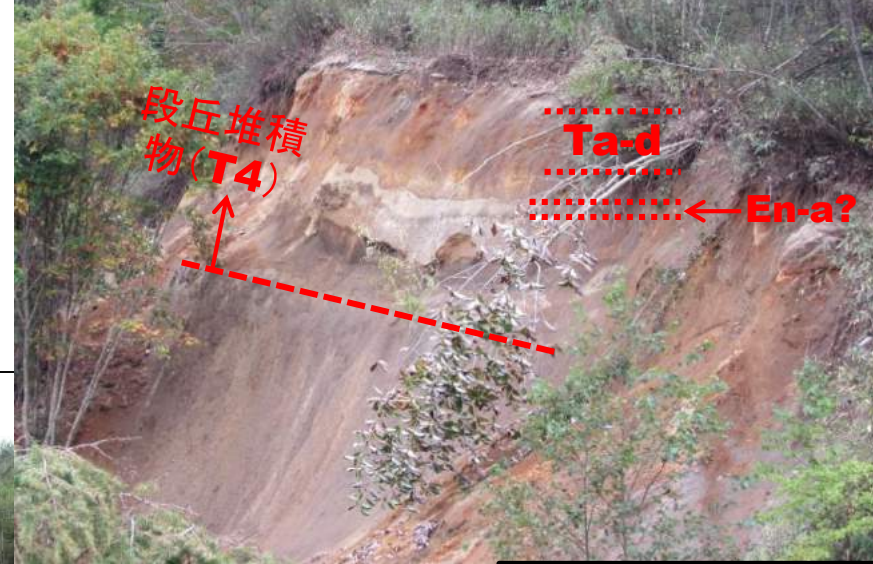
地すべり谷閉塞部の上流側(右手の切れ目が赤間ノ沢)

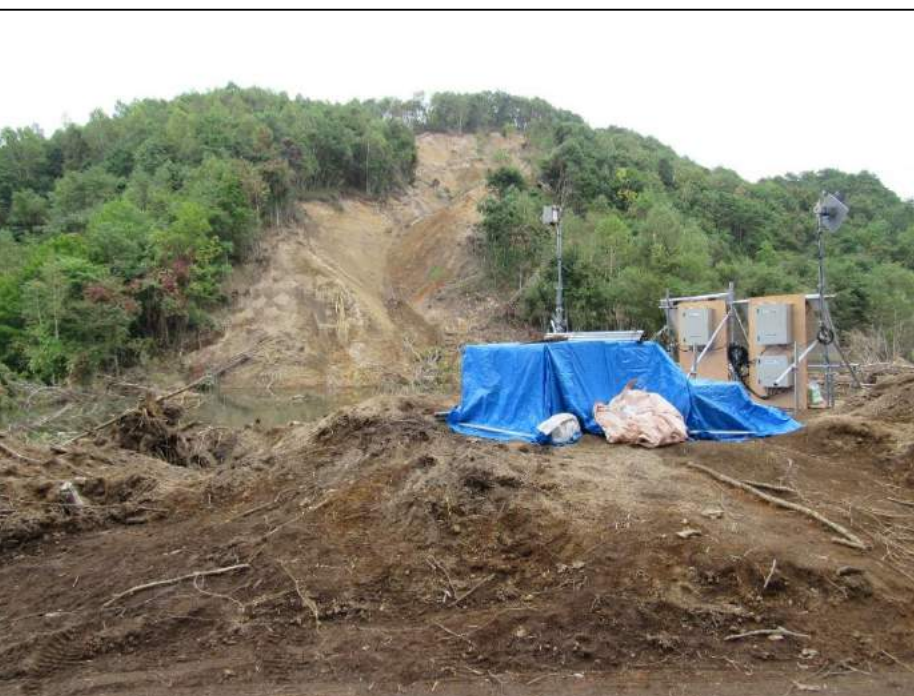
滞水の水位状況を監視中

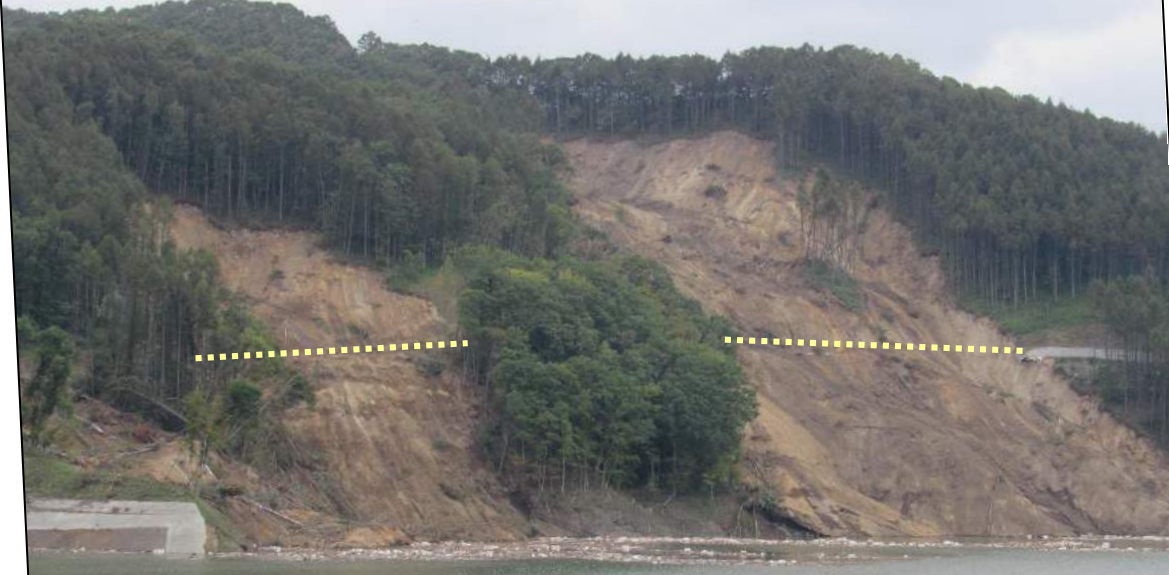
ダム堤付近のオニキシベ橋上からダム湖北西岸をとらえる。

南西側湖岸斜面の崩壊

厚幌ダム地域の奥部への車での立ち入りは制限されており、ダム堤付近の視察のみに留めている。オニキシベ橋対岸の崩壊は、平滑～浅沢(スプーン)型の斜面崩壊・地すべりと思われるが、その地すべり体は湖水に没している。路肩確保の補助材として使用されたとと思われる発泡スチロールが多数浮いている。湖岸作業道が消失し、今後の対策が問題となる。
